RAPORT DE NECONFORMITATE

Nr. 2

Proiect: " Modernizarea si reabilitarea energetica a Centrului de pregatire si refacere/recuperare a capacitatii de munca Diana - Saturn, Mangalia judetul Constanta."

Proiectant de Specialitate S.C. NEO STRUCTURAL ENGINEERING S.R.L.

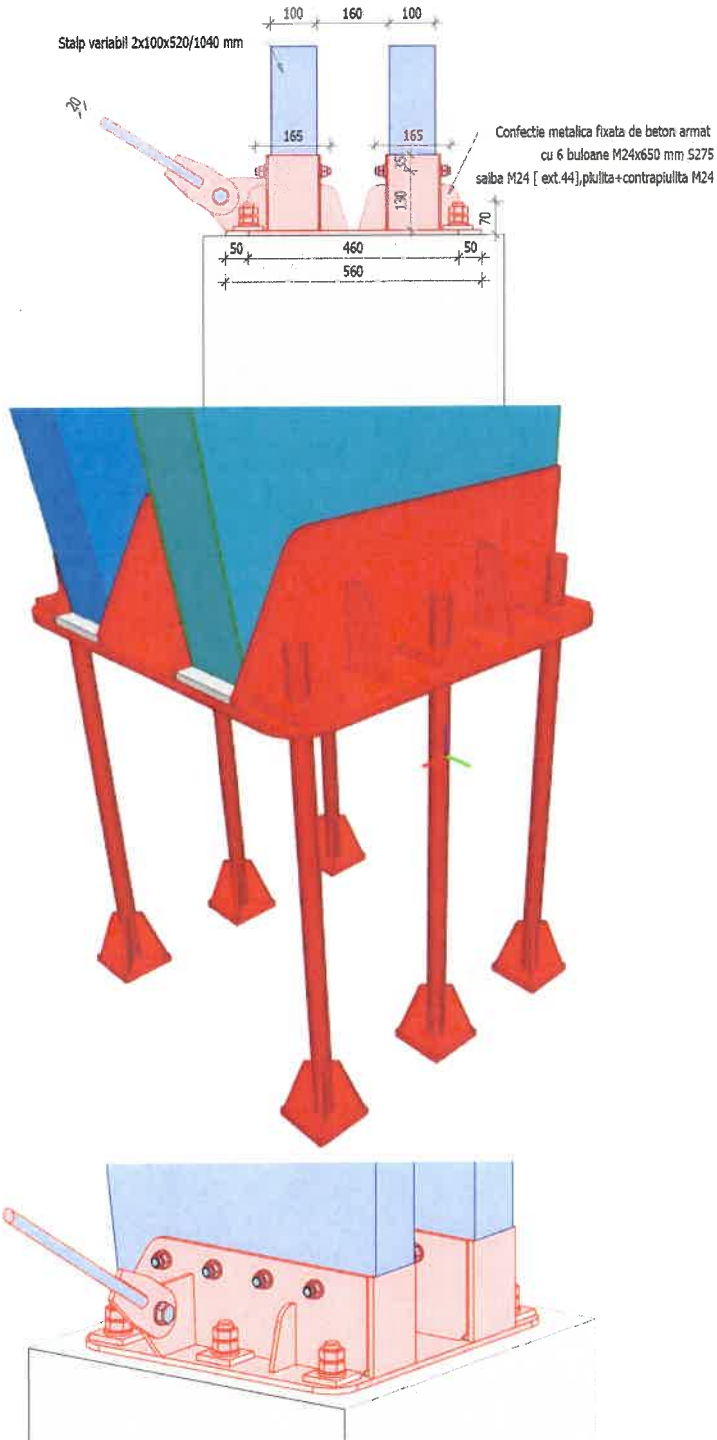
Ansamblu incastrare stalp conform proiect de specialitate cu saiba patrata de grosimea placii de baza pentru a inlocui/ transfera efortul din gaura mai mare din placa de baza, saiba mica, piulita si contrapiulita.

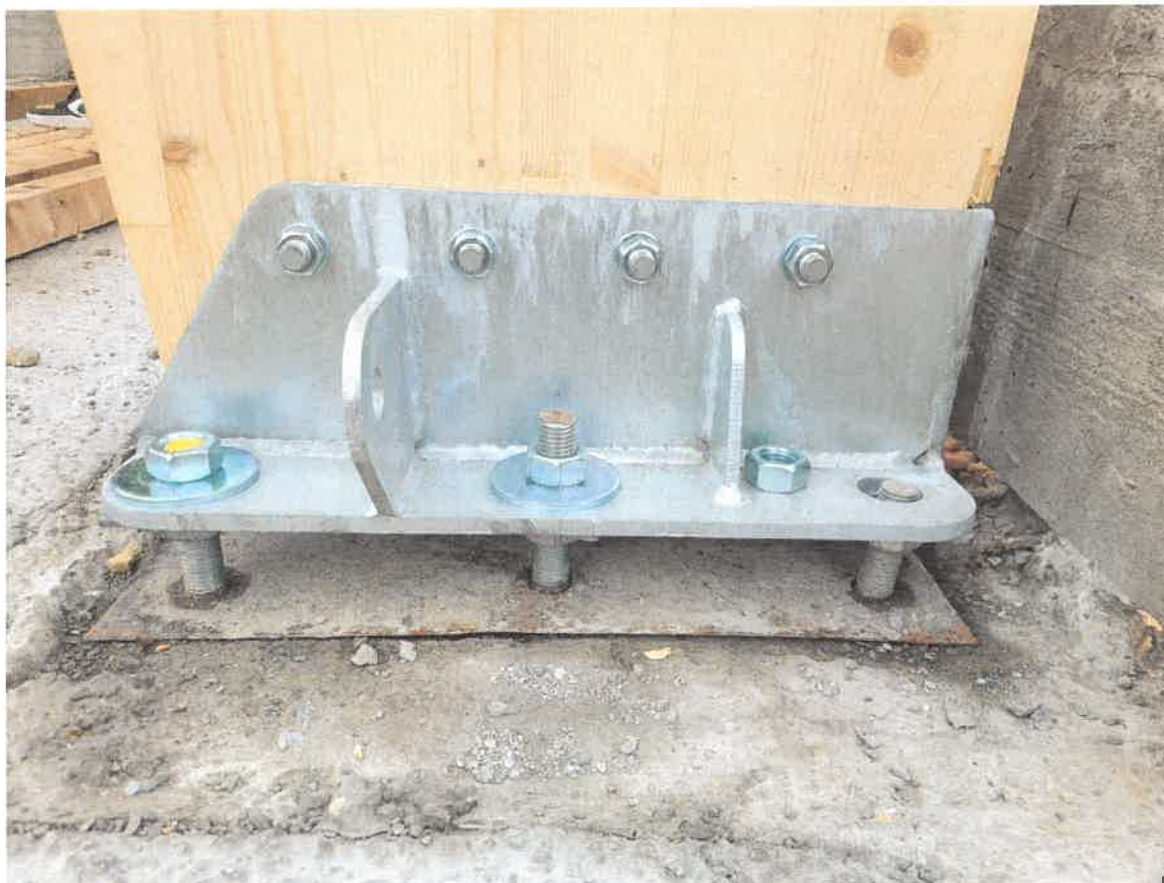
O mare parte din aparatele de reazem aferente stalpilor de lemn lamelat incleiat nu prezinta o lungime suficienta a buloanelor de ancoraj pentru realizarea unei incastrari eficiente (partea ce iese din fundatii), conform detaliilor din proiectul de specialitate – saiba+piulita+contrapiulita.

Acest lucru duce la o comportare necontrolata a ansamblului structural atat la solicitari seismice, cat si la solicitari generate de actiunea vantului specific amplasamentului- Litoralul Marii Negre!

Suplimentar, sub placile de baza ale stalpilor nu a fost dispus mortar de subturnare. Fortele din stalpi, acum se descarca integral pe buloanele din carcase si trebuie sa descarce uniform pe cuzinetii de beton armat prin intermediul betonului expansiv de subturnare. (conform ipotezelor luate in calcul la elaborarea modelului structural).

In cazul de fata dispunerea contrapiulitei pentru unul din suruburi este imposibila, iar pentru surubul din extremitatea dreapta nu se poate realiza nici un fel de conexiune cu ansamblul stalpului. Singurele surub unde se poate monta piulita si contrapiulita este surubul central din axa neutra!

Rezolvare: se vor emite detalii suplimentare pentru refacerea placii de baza cu tije si ancoraje chimice in blocul de fundare pentru a inlocui tijele improprii, fara lungime filetata suficienta prinderii piulitelor si contrapiulitelor.

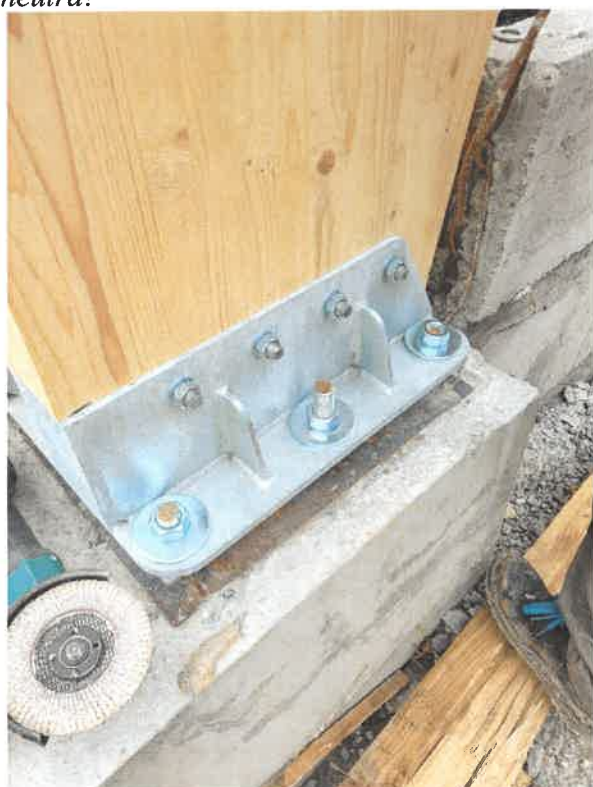
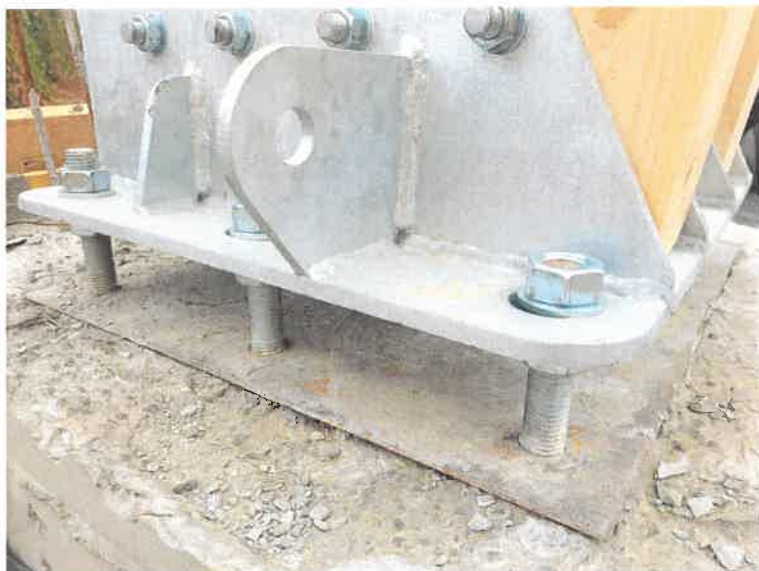
In cazurile de mai sus dispunerea contrapiulitelor pentru suruburi nu se poate realiza, saibele nu respecta detaliile din proiectul de specialitate, iar piulitele nu sunt in contact cu bulonul pe toata adancimea.

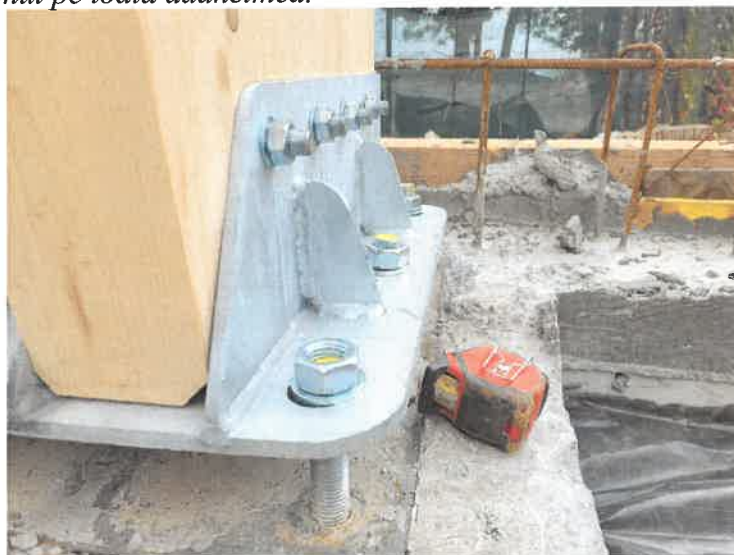
Prinderea piulitelor nu este eficienta; nu se pot dispune contrapiulite; saibe neconforme.

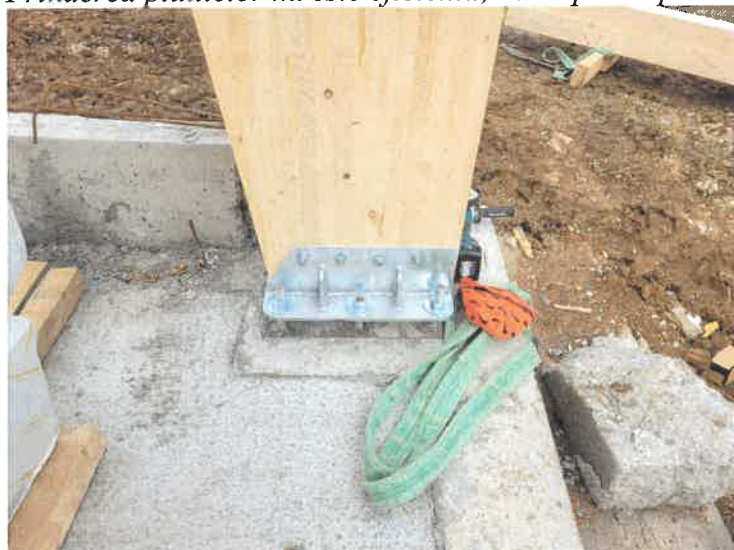
Prinderea piulitelor nu este eficienta; nu se pot dispune contrapiulite; saibe neconforme.

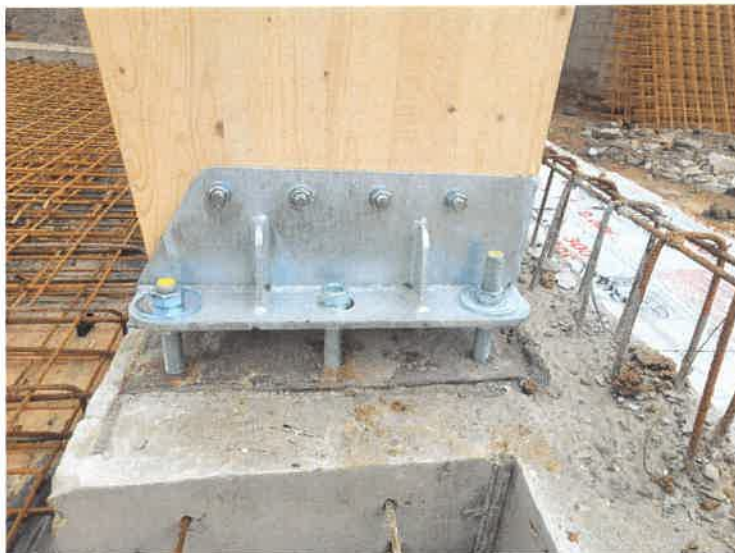
2 suruburi mai scurte unde nu se poate monta contrapiulita

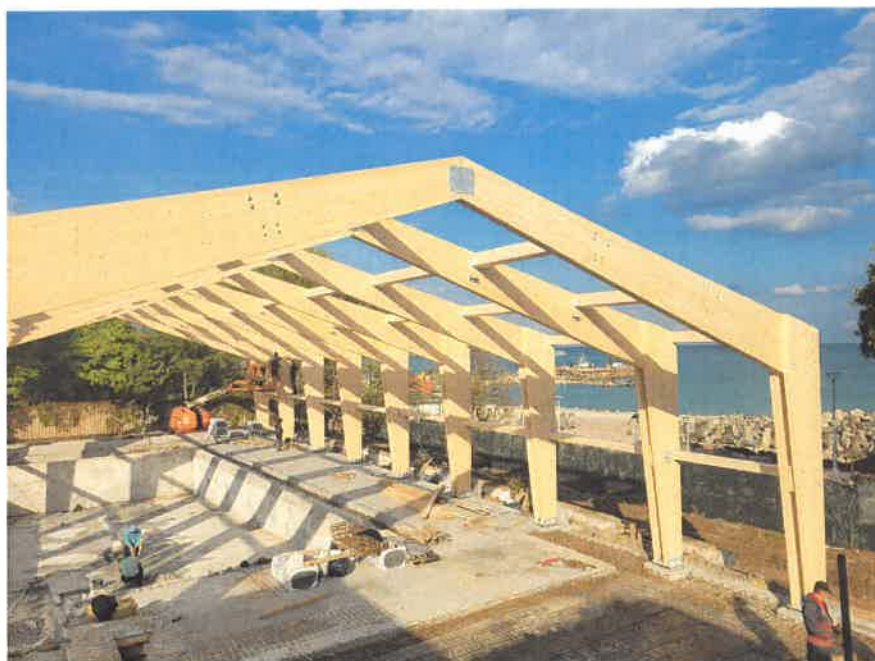
Stadiu fizic structura lemn lamelat incleiat- suprastructura de lemn montata corect conform proiect.

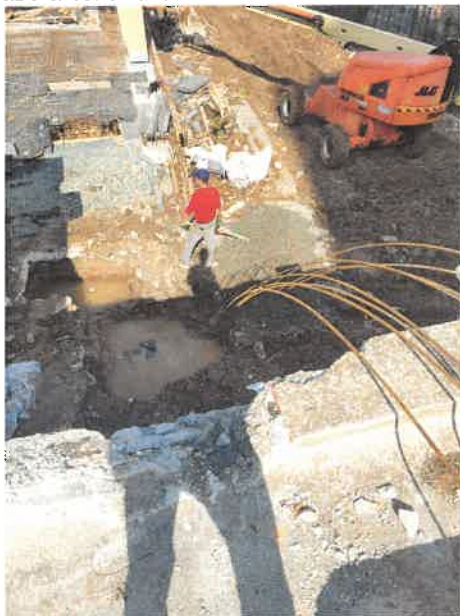
Gropile de fundare realizate in amplasament nu au fost protejate si au ramas descoperite, drept urmare au fost inundate de ploile din ultima perioada.

Nu a fost luata nici o masura de preventie sau de golire a acestora. Acest lucru conduce la o alterare a terenului de fundare si a zonei adiacente slabind capacitatea portanta a terenului

Solicitam cate un test de compactare care sa prezinte presiunea conventioanala a terenului alterat comparativ cu presiunea data de studiul geotehnic, pentru fiecare din cele 4 gropi de fundare pline de apa, inainte de turnarea egalizarii. Nu se va turna egalizarea peste noroi, daca este nevoie se va sapa mai adanc pana la atingerea terenului bun de fundare!

Solicitam un proces verbal de natura teren fundare realizat in prezenta inginerului geotehnician inaintea turnarii betonului de egalizare in mod special pentru aceste fundatii.

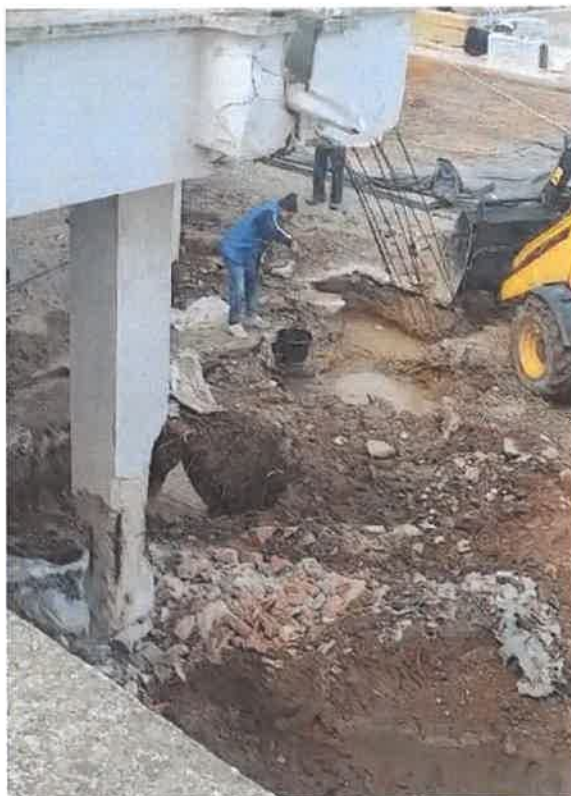
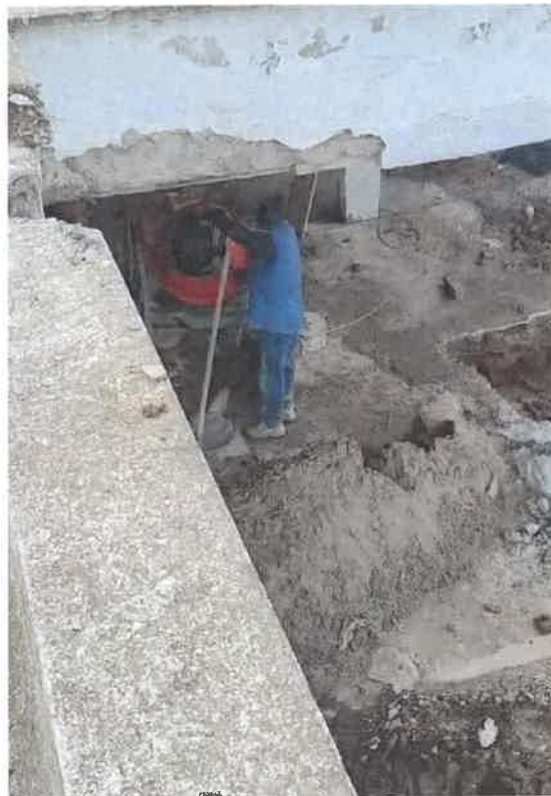
Betonul/mortarul preparat in betoniera din santier in timpul vizitei din 30.09.2025 a fost realizat si pus in opera cu apa reziduala din gropile mai sus mentionate, apa murdara rezultata in urma ploilor amestecata cu praf si pamant din mediu salin.

Conform specificariilor din caietul de sarcini de specialitate, „Apa folosită la prepararea betonului va proveni din rețeaua publică de alimentare sau din alta sursă cu îndeplinirea condițiilor prevăzute în SR EN 1008:2003”.

A se vedea cum muncitorul ia apa murdara cu galeata din gropile de fundatii inundate si incarca in betoniera pentru realizarea materialului de constructii (betoane sau mortare)!

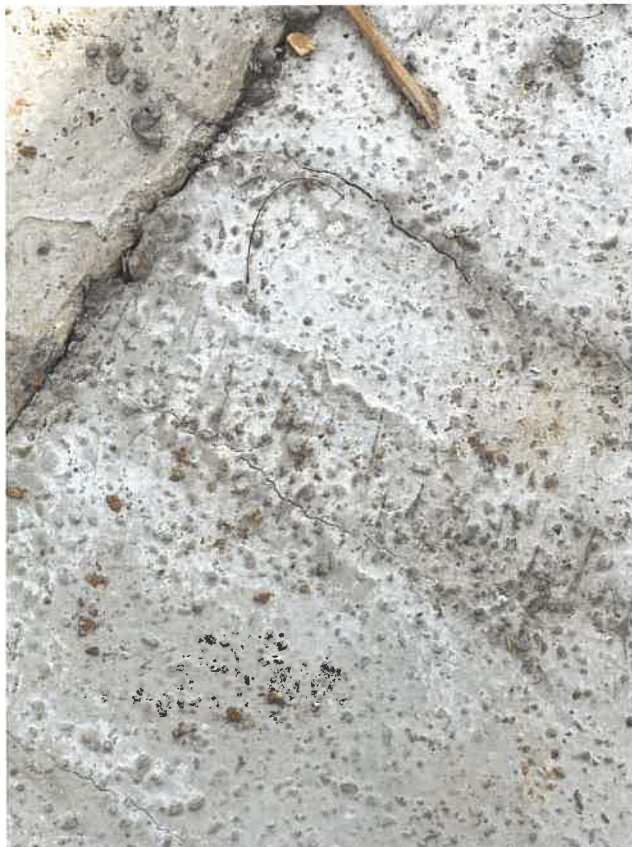
In urma turnarii placii de beton armat (pardoseala) in conditii improprii de executie (vezi raport de neconformitate din 17.09.2025) la nivelul acesteia au aparut fisuri si segregari atat in zonele de reazem, cat si in camp.

Fisuri in pardoseala nou turnata si tasari diferite intre pardoseala si grinda de fundare. Rost de turnare impropriu! Vor aparea fisuri in gresie!

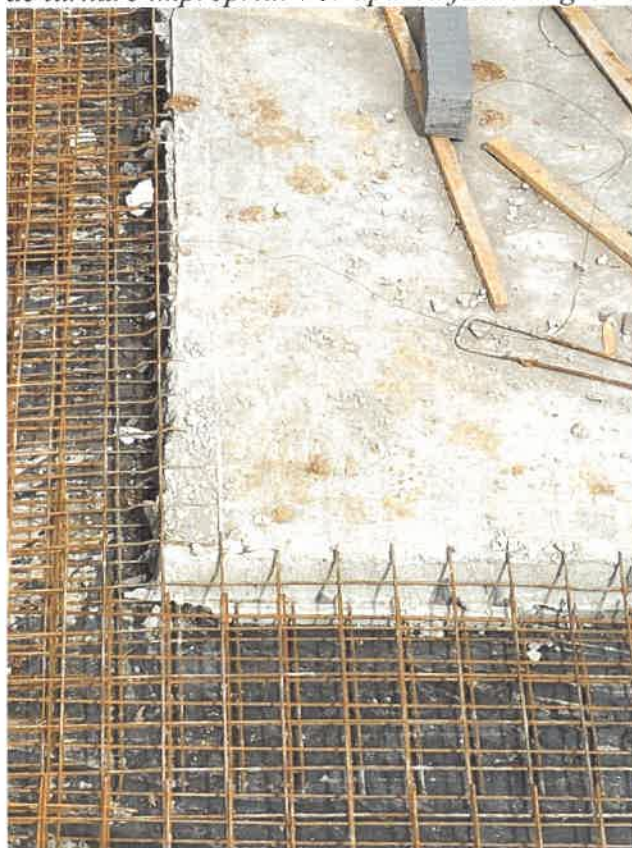
In continuare, executia pardoselii nu este realizata corespunzator, nu se respecta grosimea stratului de acoperire cu beton, iar in zonele de rost plasele de armatura nu sunt protejate, circulatia in santier si manipularea materialelor se face calcand pe acestea, lucru ce a condus la indoirea acestora si, implicit, slabirea capacitatii de rezistenta.

Plase de armatura expuse la suprafata betonului fara capre (3 buc/mp conform proiect) si indoite in zona rostului de turnare cu beton expulzat.

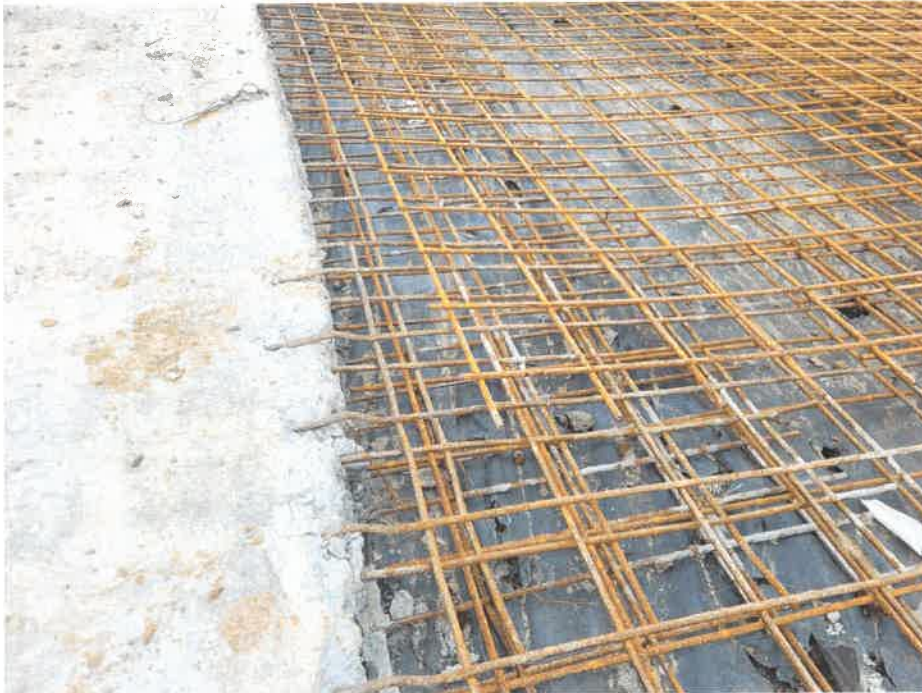
Plase de armatura expuse la suprafata betonului si indoite in zona rostului de turnare, fara acoperire, cu beton expulzat.

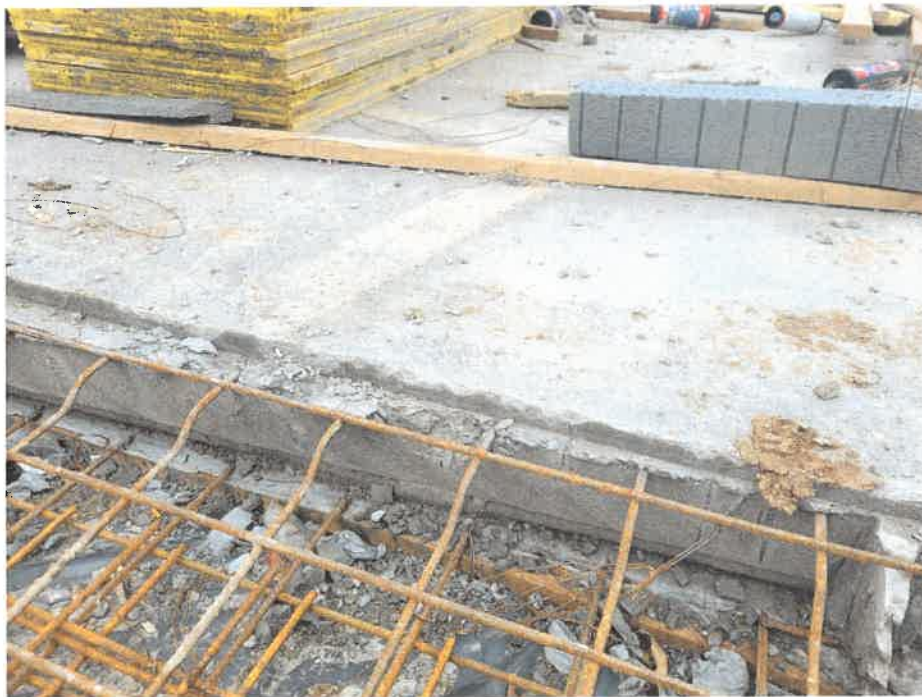
Rost de turnare impropriu cu sipci si scanduri lasate in rost. Nu sunt realizate rosturi cu strechmetal conform NE012-executied si nici nu se bucciardeaza rosturile inainte de turnarea urmatoarei etape. Rosturile de turnare au fost stabilite de executant fara acordul proiectantului!

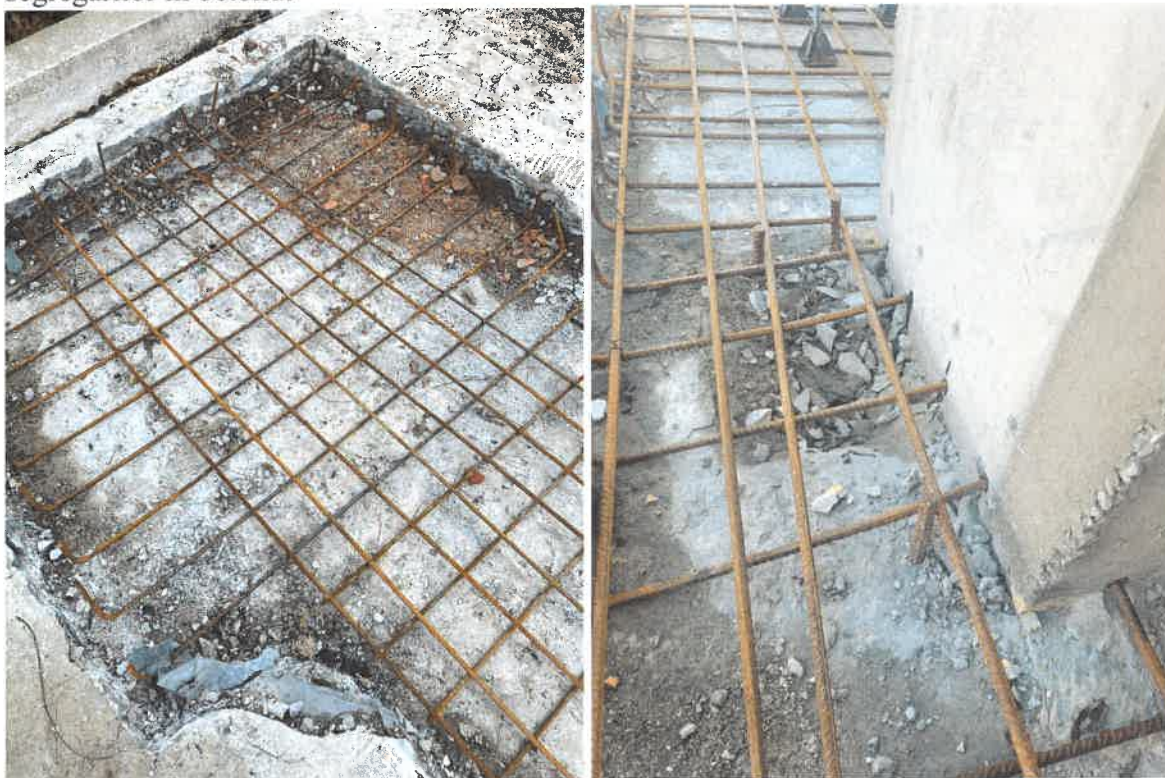
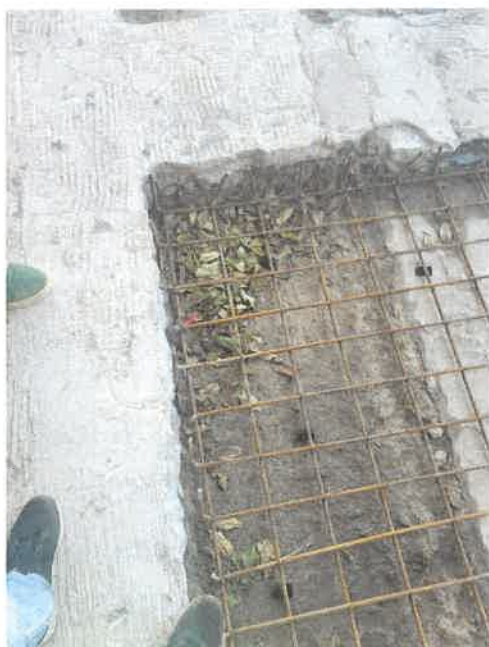
La partea inferioara a plaselor de armatura dispuse in vederea suplimentarilor din pardoseala parter de la restaurant se regasesc reziduuri vegetale, resturi de materiale de constructii si resturi de membrane de hidroizolatii. Acest lucru duce la realizarea unui strat de acoperire cu beton neuniform, lipsa aderenței între betonul nou si cel existent si, ulterior, la aparitia fisurilor si segregarilor in betonul nou turnat.

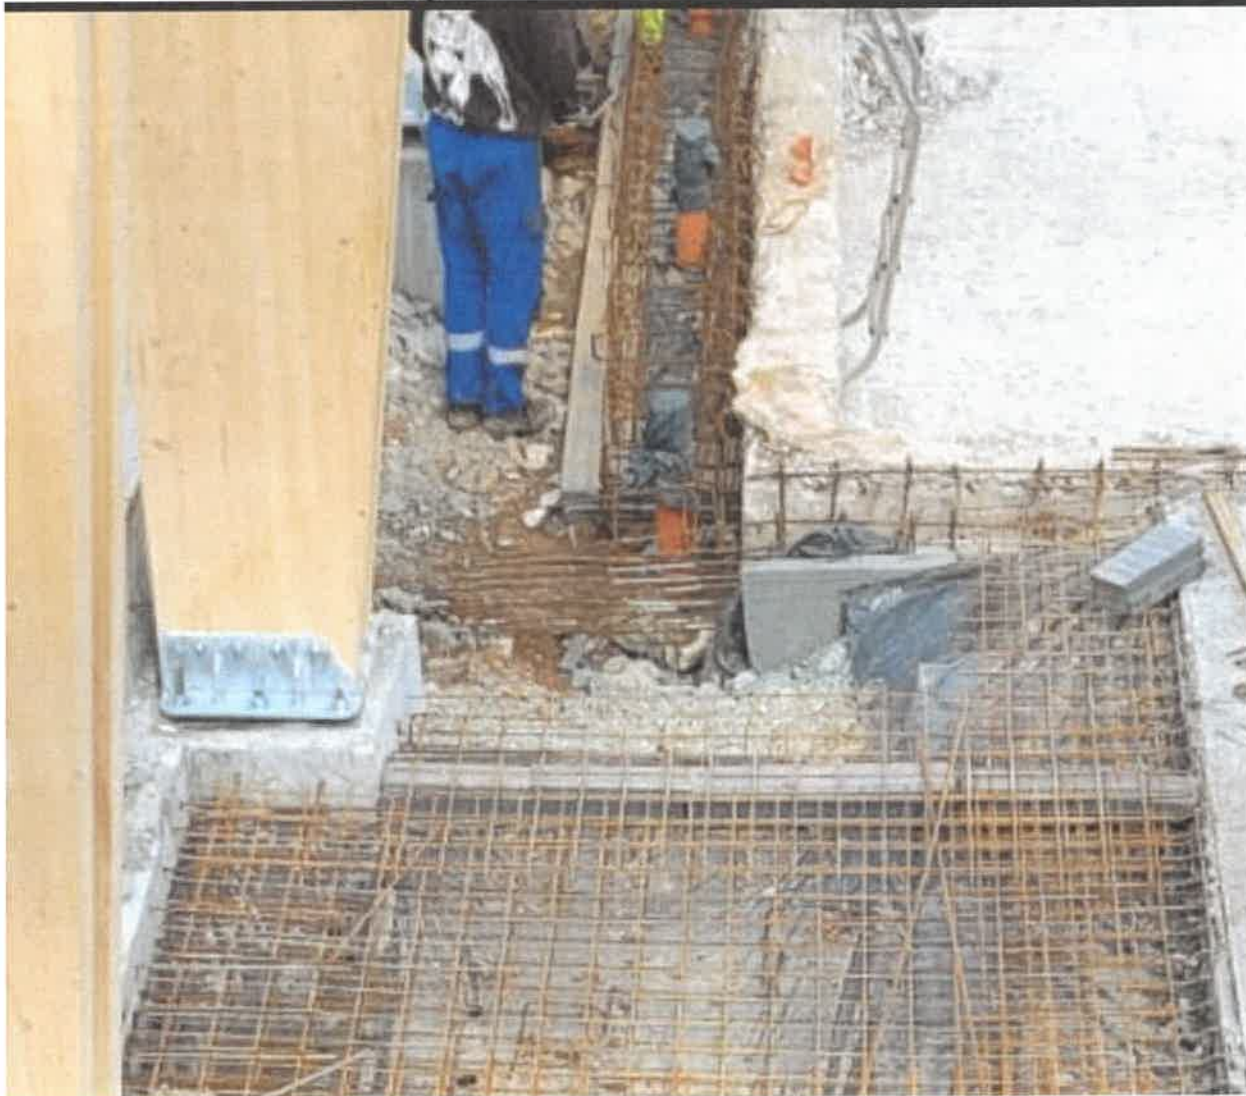
Stratul suport al rigolelor din jurul piscinei nu era compactat corespunzator, desi carcusele de armatura erau montate in vederea turnarii betonului; pamantul, umed in urma ploilor din ultima perioada, se lasa sub greutatea piciorului. Inainte de turnarea pardoselii in acesta zona se impun teste de compactare ce vor releva presiunea conventionala si raportul E_{v2}/E_{v1} , ce va fi comparat cu presiunea conventionala din studiul geotehnic.

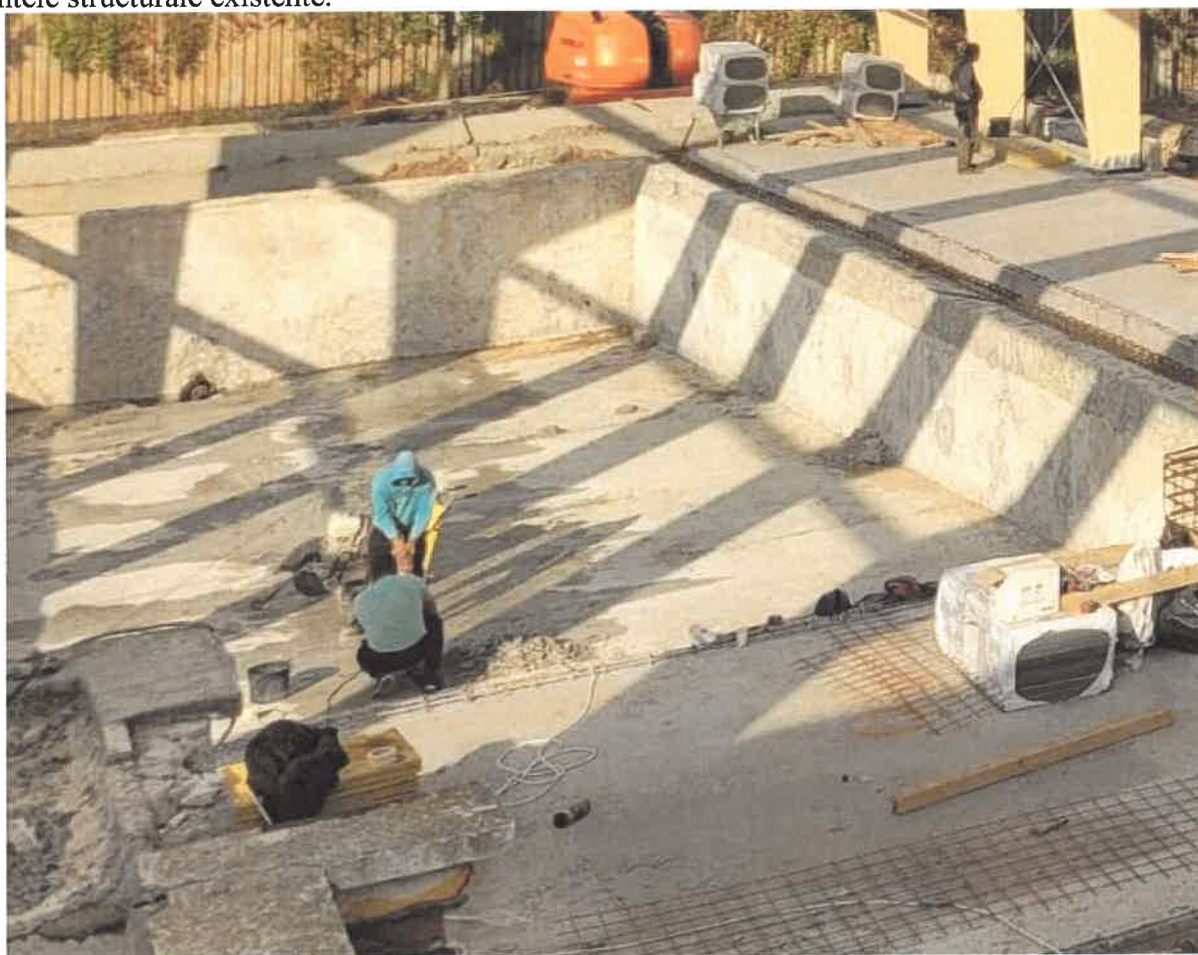
La nivelul radierului armat existent al piscinei au fost realizate slituri taiate cu discul diamanta si sparte apoi cu pickhammer-ul.

Remediere: Se va sparge pe toata lungime slitului pe o latime de 40 cm stanga si dreapta lui astfel incat sa se completeze cu armatura de acelasi diametru, apoi se va turna un beton de integritate a radierului C35/45. Teava montata se va muta sug grosimea radierului piscinei.

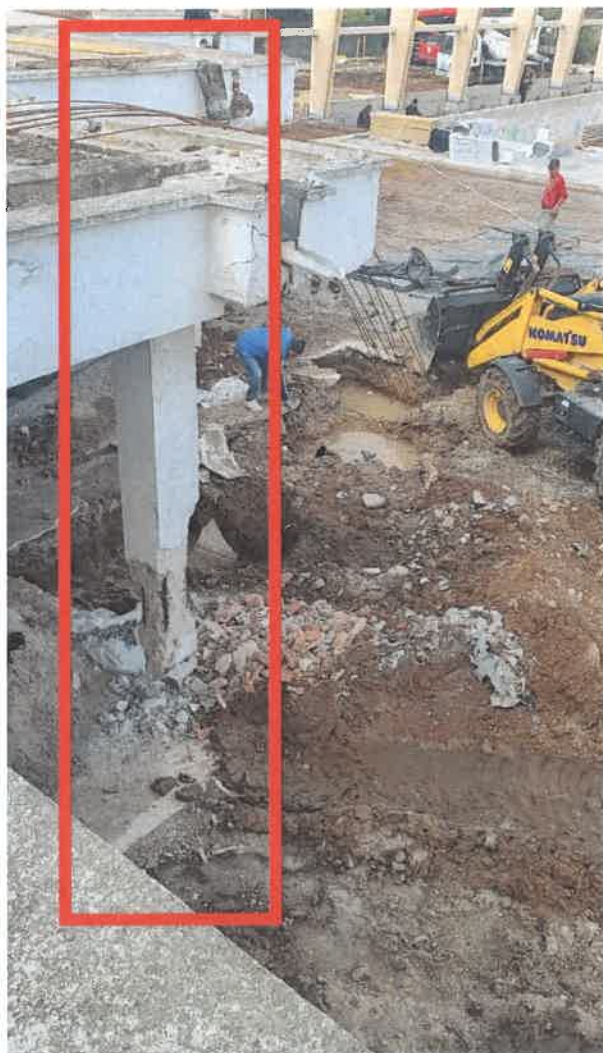
Stalpul de beton armat existent la nivelul demisolului zonei de restaurant a fost extrem de avariat pe parcursul executiei lucrarilor din santier. Atat betonul cat si armatura din stalp se afla intr-un stadiu ingrijorator din punct de vedere al stabilitatii. Elementul avariat este singurul reazem al consolei din zona respectiva. Starea avansata de degradare a acestuia reprezinta un pericol real pentru structura in curs de consolidare, consecintele unei eventuale cedari a acestuia fiind dezastruoase.

Acest aspect nu a fost adus la cunostinta proiectantului de specialitate si nu a fost solicitata o masura de remediere, consolidare si aducere in parametrii de siguranta a lucrarilor! Seria de masuri dispuse mai jos trebuie aplicata urgent cu stabilizarea in prealabil a planseului existent prin popire(3 popi/mp).

Se vor realiza camasuri locale ale fundatiei stalpului respectiv pana la cota de inghet prin crearea un bloc de fundare 1x1m cu bare $\Phi 14/150$ ancorate chimic in fundatia existenta si etrieri $\Phi 10/200$, de asemenea ancorati chimic in elementele existente. Din blocul de fundare vor porni mustati $\Phi 16$ (cate 4 pe latura) in vederea camasurii stalpului. Se vor dispune etrieri $\Phi 10/100$ pe toata inaltimea stalpului, iar la partea superioara barele $\Phi 16$ se vor ancora chimic in planseul existent (contact direct sau cu mustati avand lungimea de suprapunere 75Φ).

Betonul si armatura expusa se vor curata cu peria de sarma si jet de aer, se va aplica solutie tip punte de aderenta, se va cofra si turna beton avand clasa C35/45.

Stalpul camasuit va avea aceeasi sectiune ca stalpii adiacenti consolidati avand o grosime a stratului de acoperire cu beton de 4cm.

Se vor realiza rapoarte de incercari pe ancore chimice in betonul existent, pana la cedare, pentru a stabili adancimea de ancoraj, a.i. pentru barele $\Phi 16$ sa obtinem o forta de control de 40kN.

Popii metalici dispusi pentru stabilizarea planseului existent se vor asigura la baza, NU se vor dispune direct pe stratul de pamant necompactat.
