AVIZ

- Denumirea lucrării..... „Modernizare, extindere și consolidare Pavilion administrativ Corp A” - Penitenciarul Spital Târgu Ocna
 - Ordonator principal de credite Ministerul Justiției
 - Ordonator secundar de/credite:....Administrația Națională a Penitenciarelor
 - Proiectant general S.C. ARHILAB S.R.L.
 - Faza de proiectare..... Studiu de Fezabilitate
 - Valoarea totală a lucrării 91.214.594,94 lei cu TVA,
- (preturi in luna iunie 2024)

Obiectiv: Expertiza tehnica pentru MODERNIZARE, EXTINDERE SI CONSOLIDARE PAVILION ADMINISTRATIV CORP A - PENITENCIARUL SPITAL TARGU OCNA din Str. Crizantemelor nr. 3, Targu Ocna, jud. Bacau. Beneficiar: SPITALUL PENITENCIAR TARGU OCNA

ANEXA 1 – Relevu foto

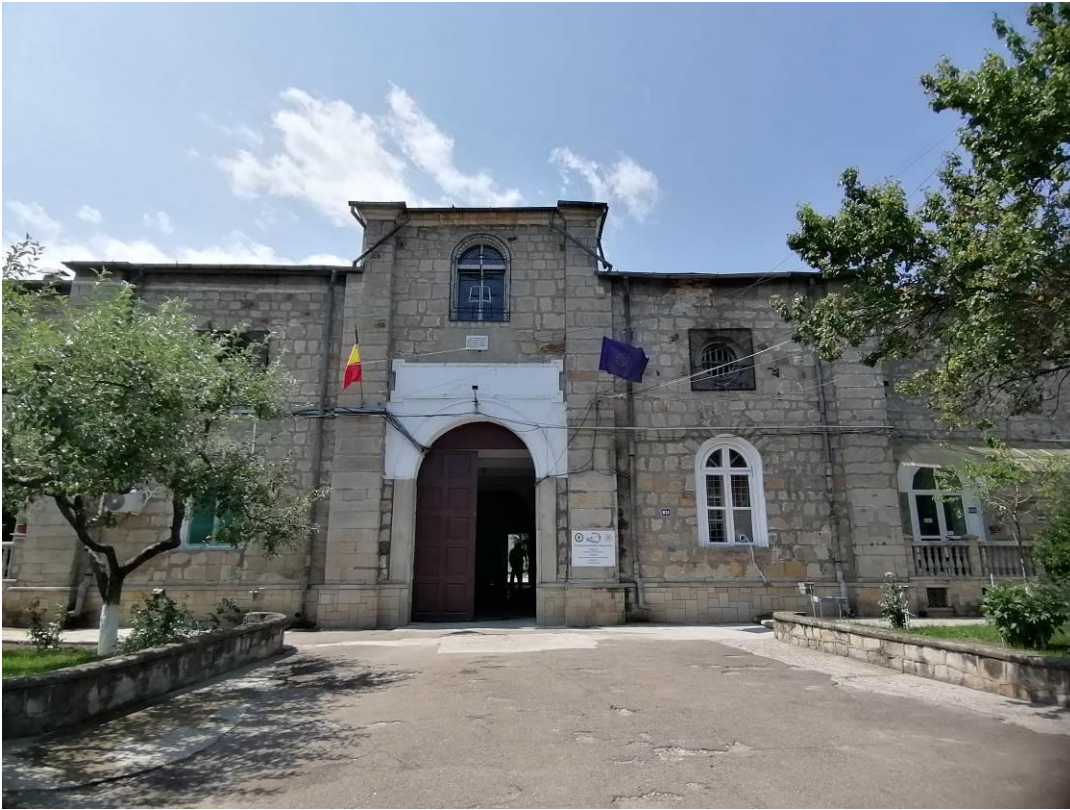
Fatada principala (se va reconstrui turla centrala)

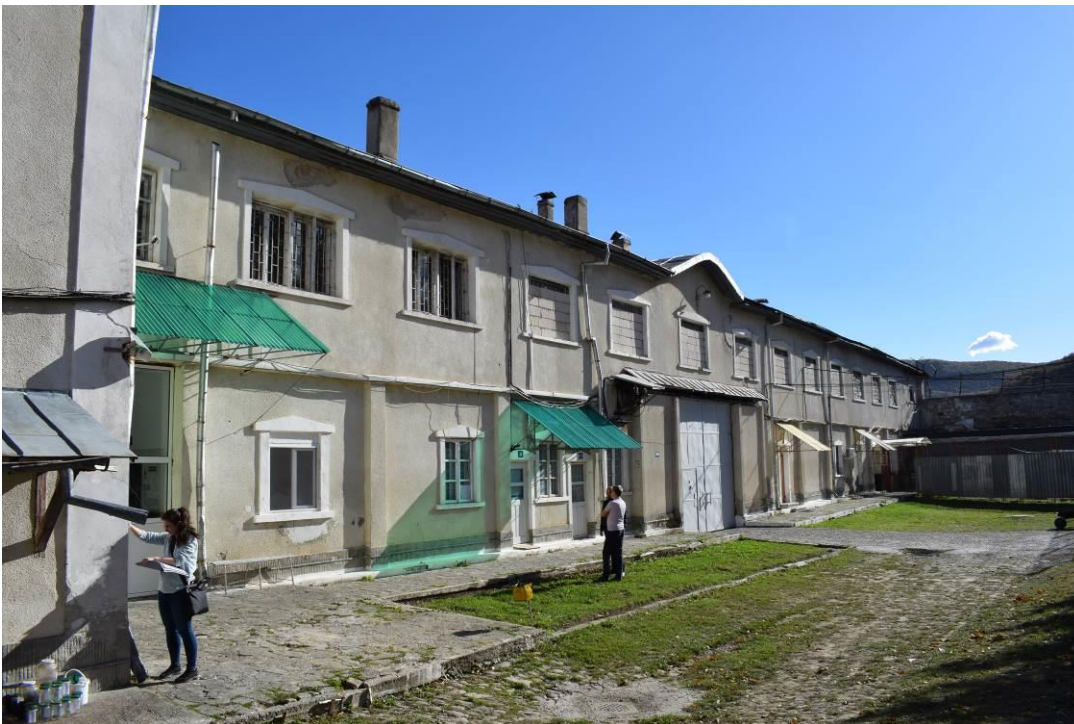
Fatada posterioara (se vor revizui golurile si demola timpanul central din cornisa)

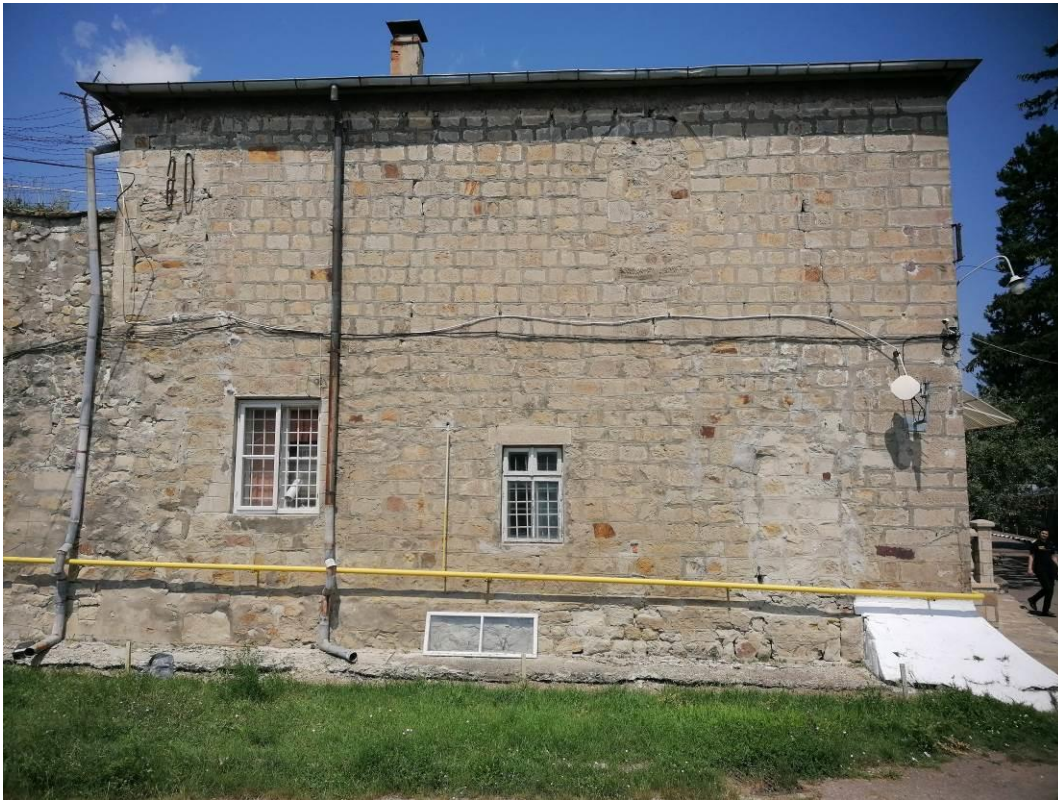
Fatada laterala stanga (fisuri)

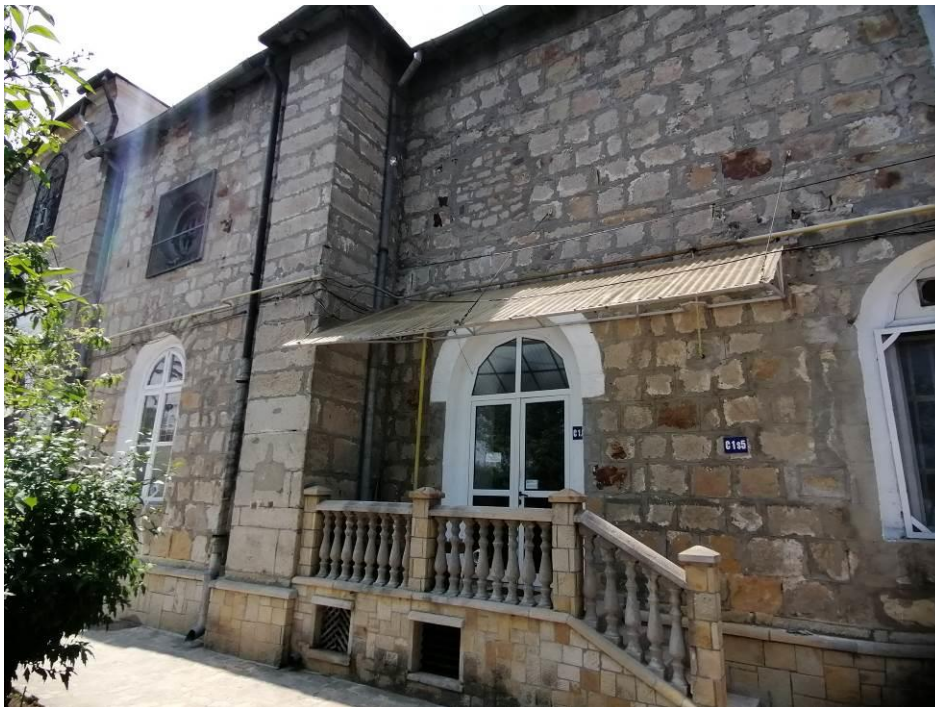
Fatada principala (fisuri)

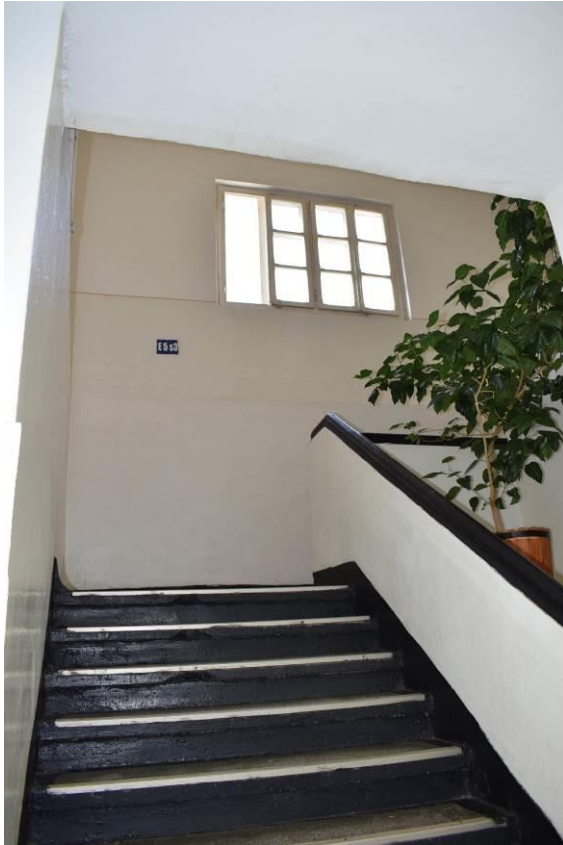
Scări relocate / desfiintate

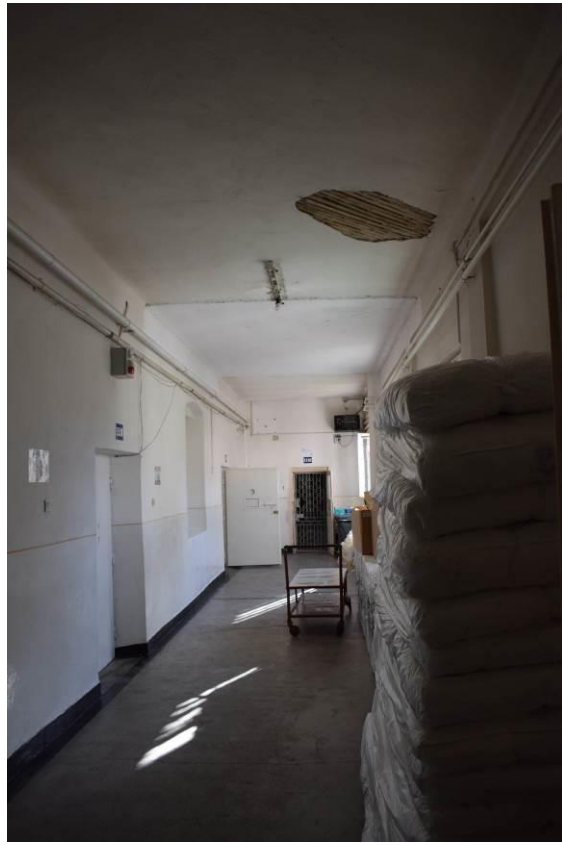
Planseu lemn degradat intre etaj 1 si pod

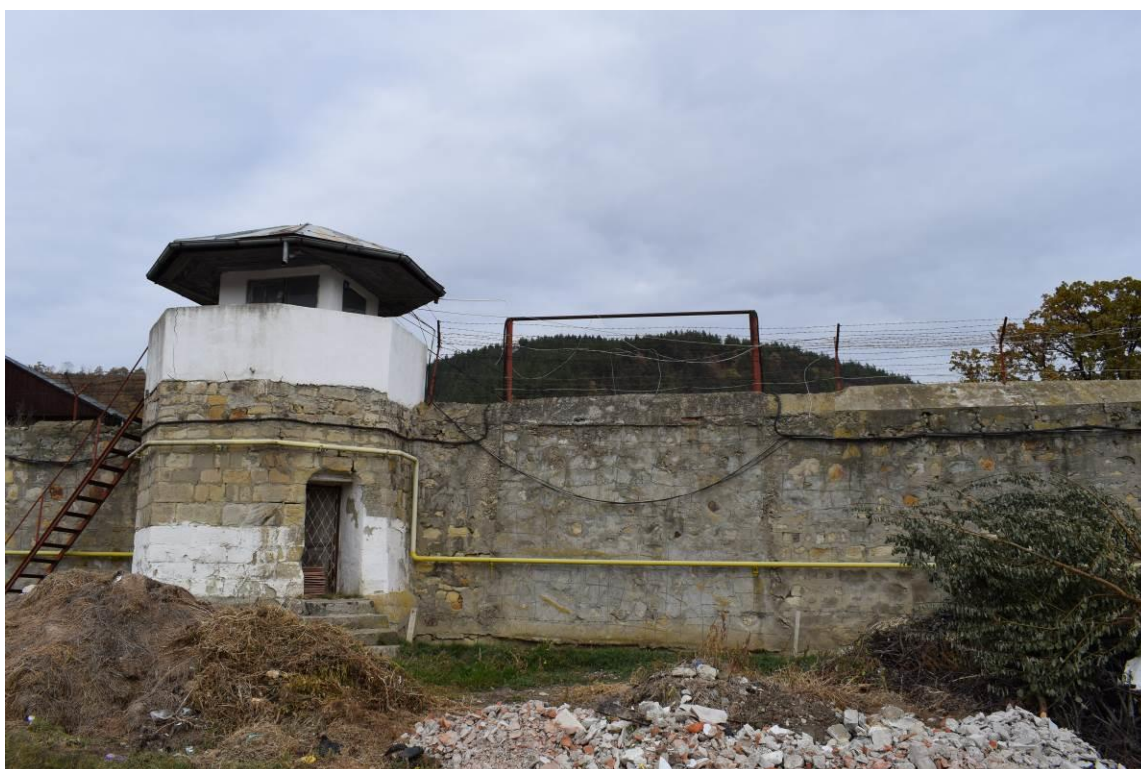
Redeschidere poarta zidita adiacent foisorului

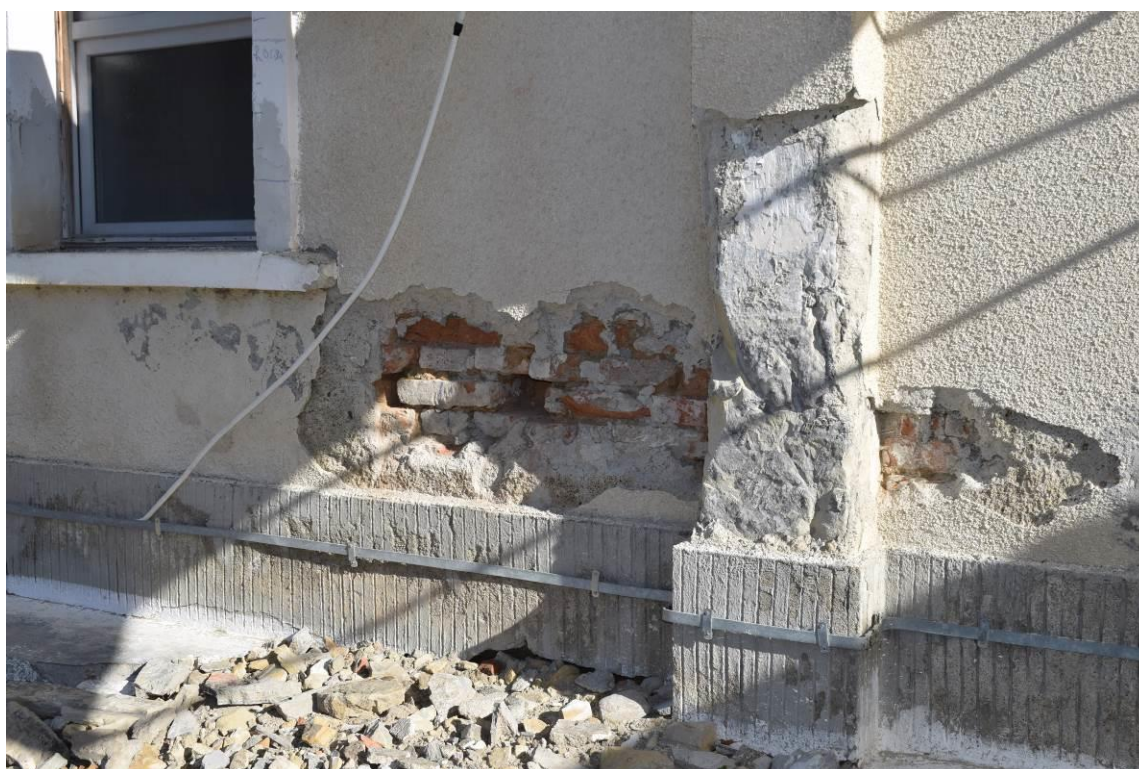
Stâlpi fatada posteriora care necesită întărire cu lamele din beton armat adiacente
