**INTOCMIRE EXPERTIZE TEHNICE PENTRU PODURILE DIN
ADMINISTRAREA D.R.D.P BUCURESTI
Obiect: 10 - POD PE DN 1 LA KM 113+755 PESTE
VALEA CONCIULUI**

EXPERTIZĂ TEHNICĂ

SEPTEMBRIE 2025

OBIECT: 10 - POD PE DN 1 LA KM 113+755 PESTE VALEA CONCIULUI

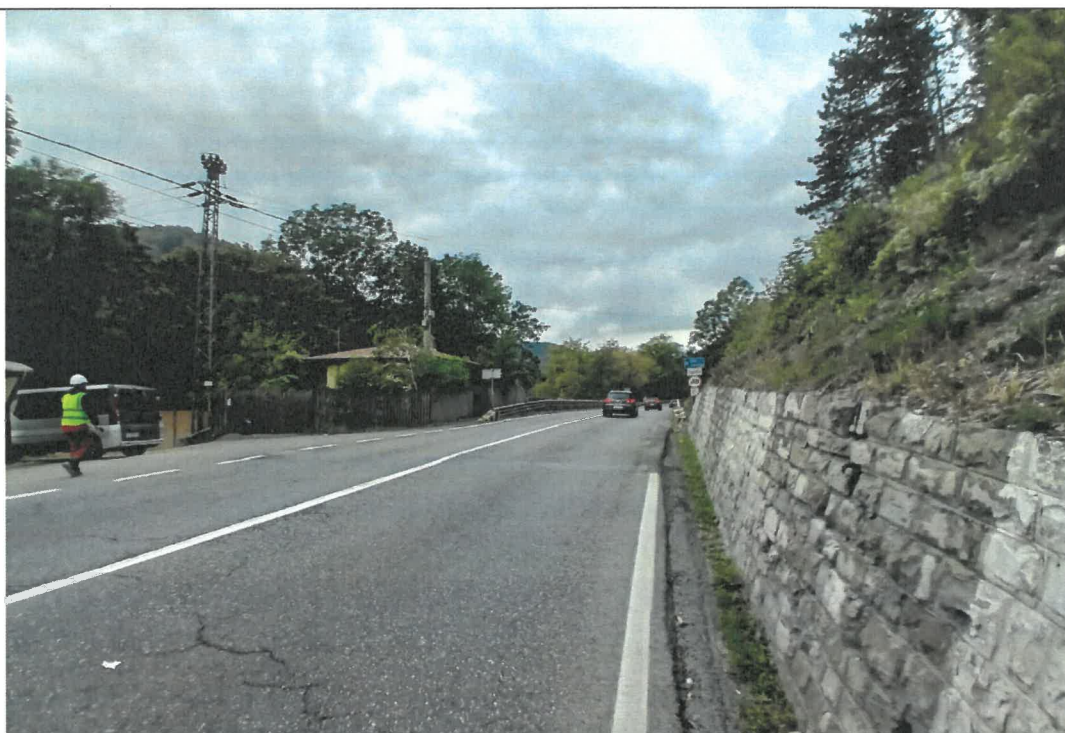
Foto 1 – Rampa de acces pe pod Posada-Bucuresti; Asfaltul prezinta fisuri locale, faiantari si fagase.

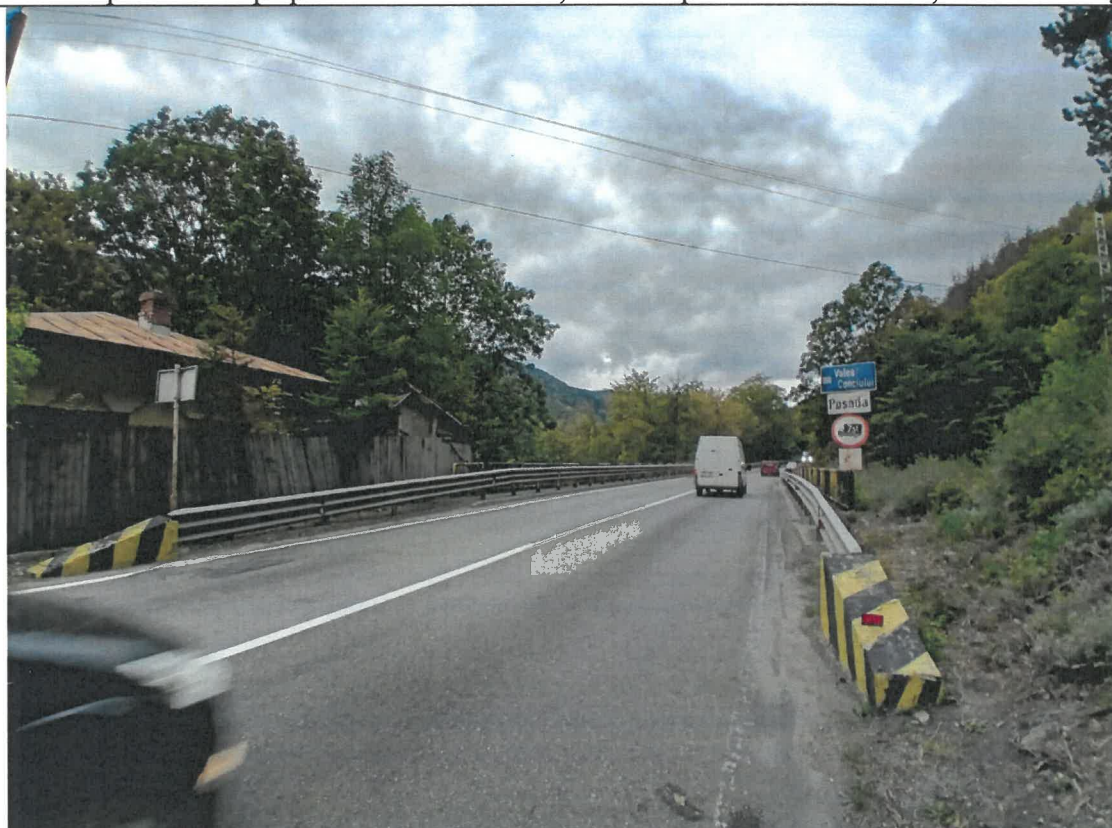
Foto 2 – Rampa de acces pe pod Posada-Brasov. Acostamente inierbate; Neasigurarea scurgerii apelor pluviale de pe partea carosabila. Acces dificil pe trotuarele podului.

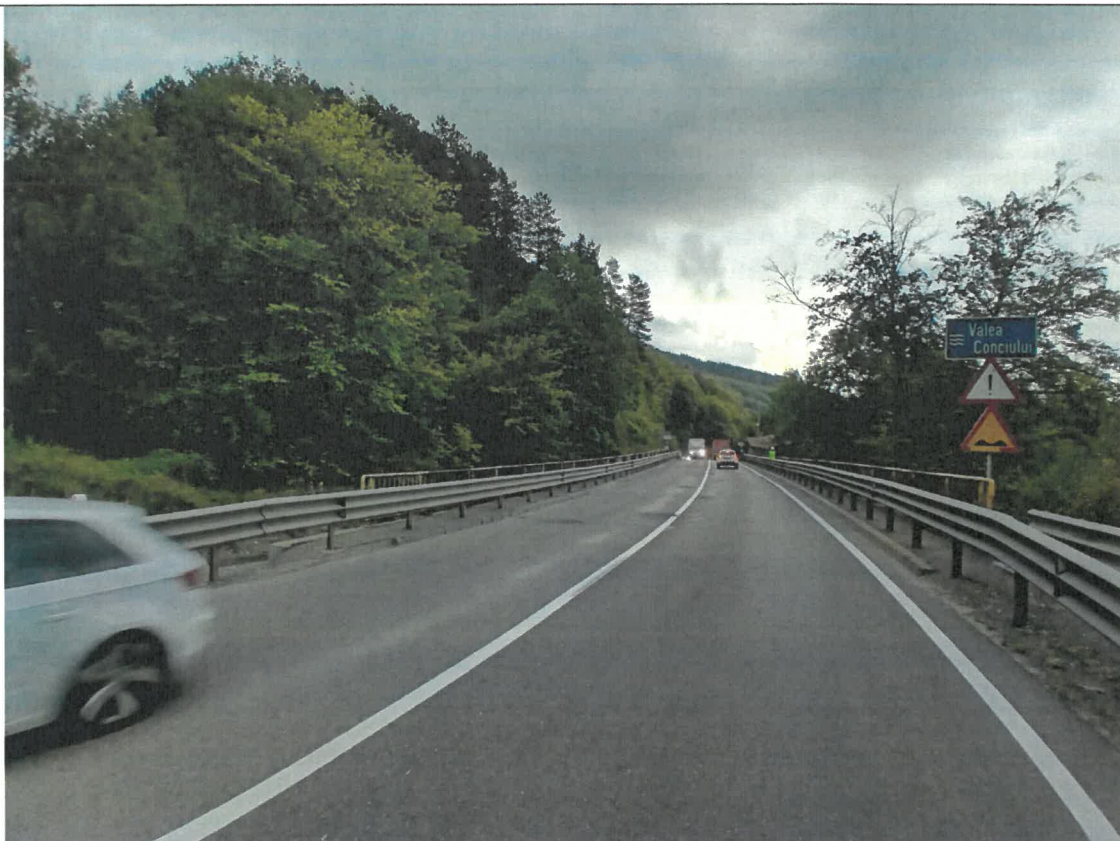
Foto 3 – Acces pe pod de pe rampa de acces Brasov-Posada – Valuriri ale partii carosabile de pe rampele de acces.

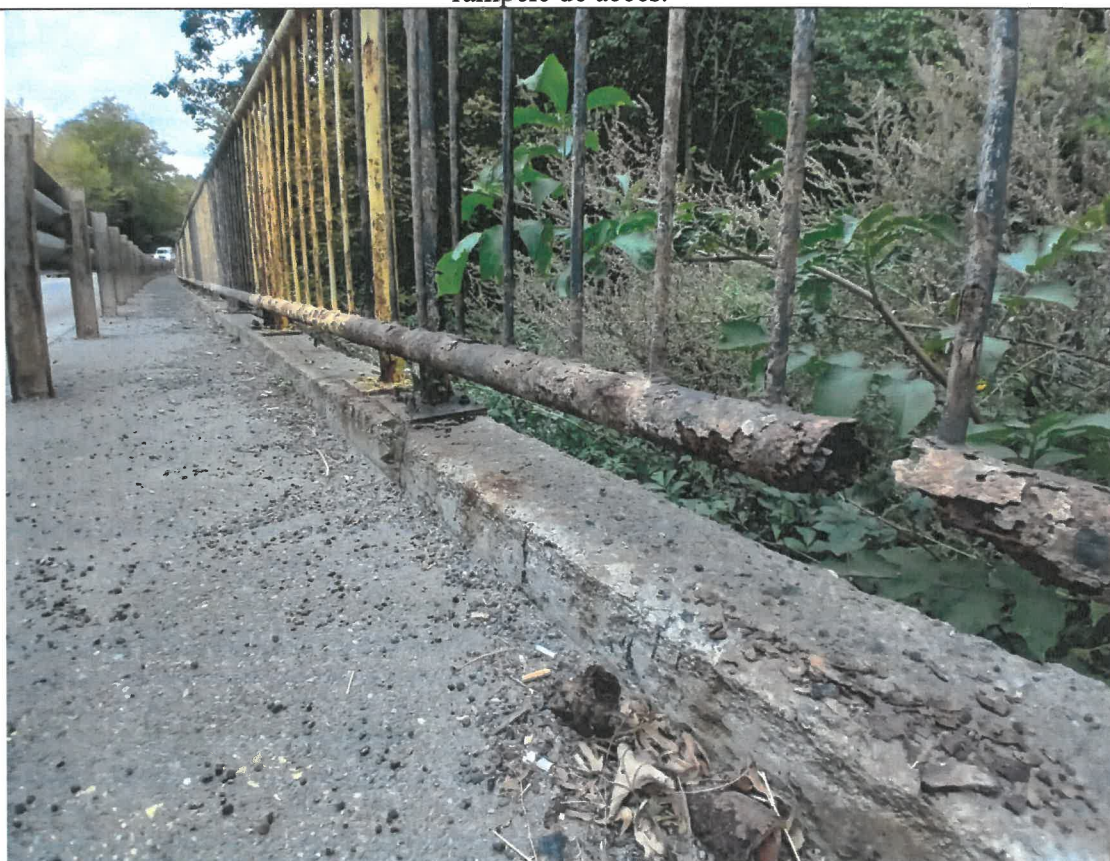
Foto 4 – Parapet pietonal puternic corodat cu elemente rupte.

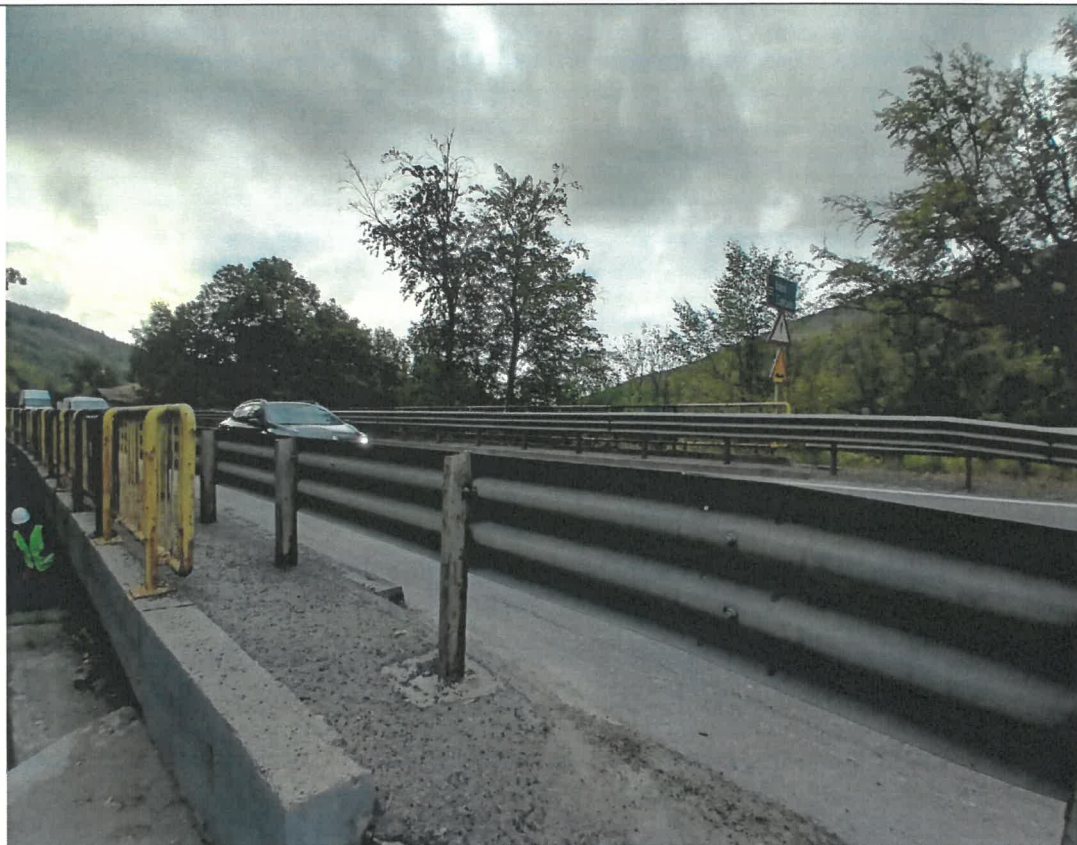
Foto 5 – Parapetul directional prezinta coroziuni pe suprafete intinse in special pe stalpii de prindere.

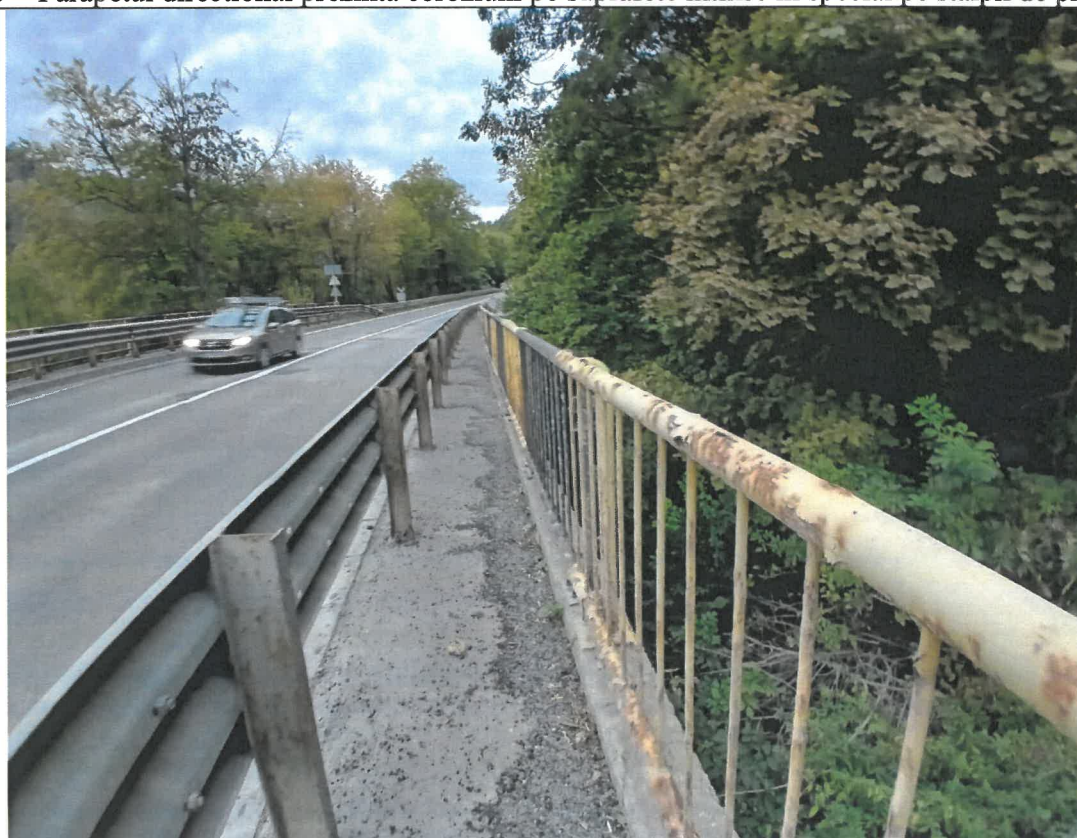
Foto 6 – Calea pe trotuare prezinta material granular si vegetatie crescuta pe suprafata acestuia.

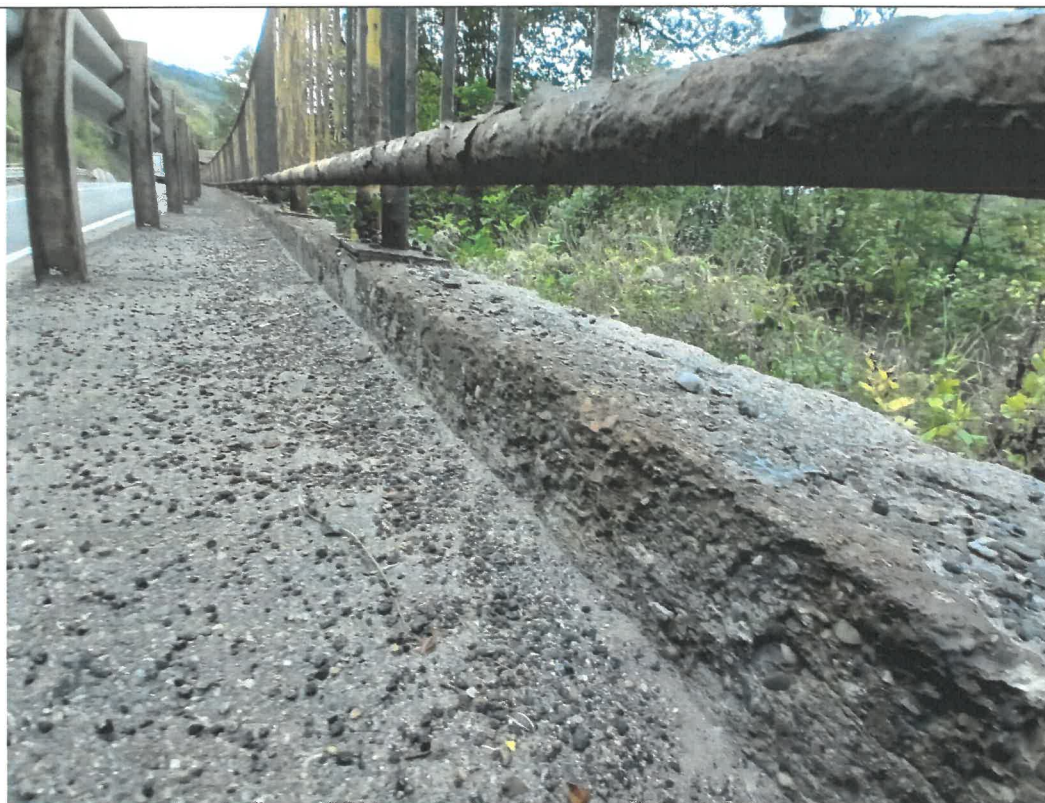
Foto 7 – Lisa podului prezintă degradări avansate ale betonului, manifestate prin eroziuni ale stratului superficial, agregate neconforme, neînglobate în pasta de ciment, precum și prin prezența unor fisuri și crăpături multiple.

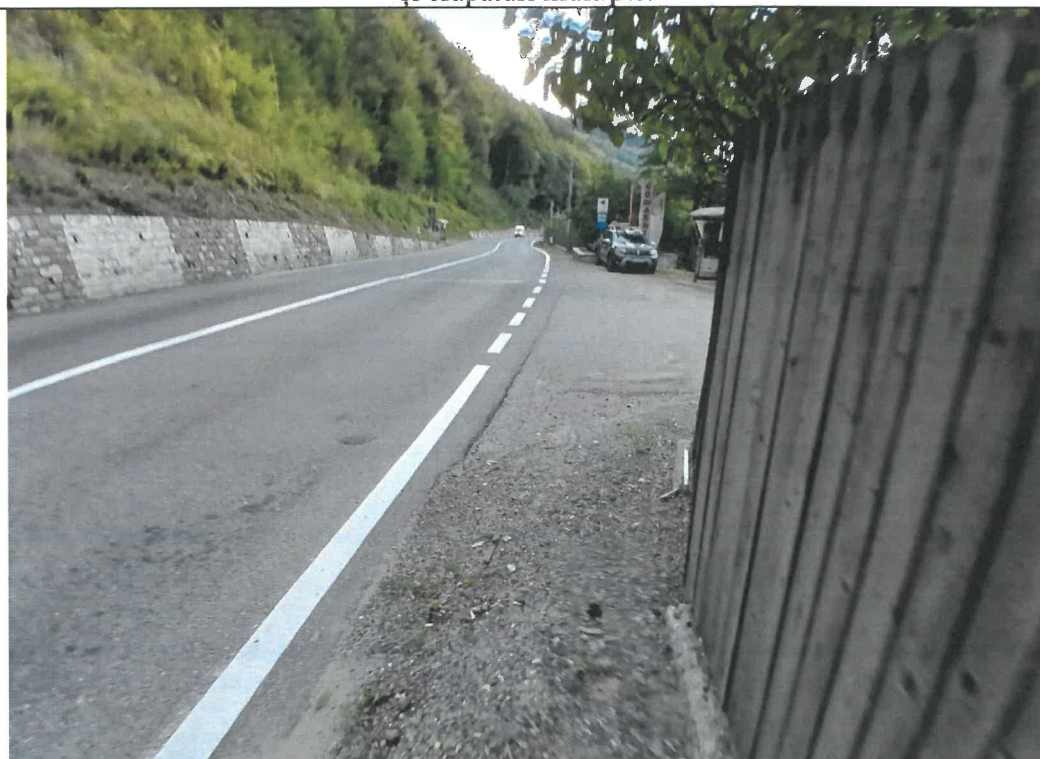
Foto 8 – Denivelari accentuate ale partii carosabile de pe rampa de acces.

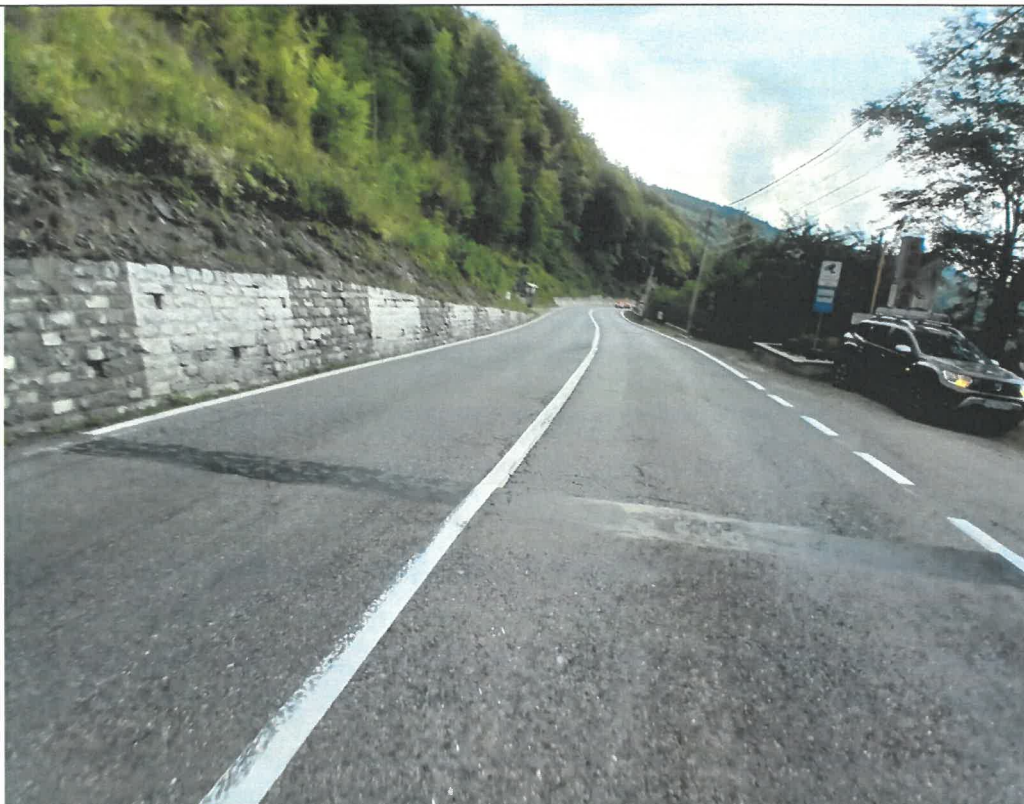
Foto 9 – Multiple faiantari, fisuri si crapaturi ale structurii rutiere de pe ambele rampe de acces.

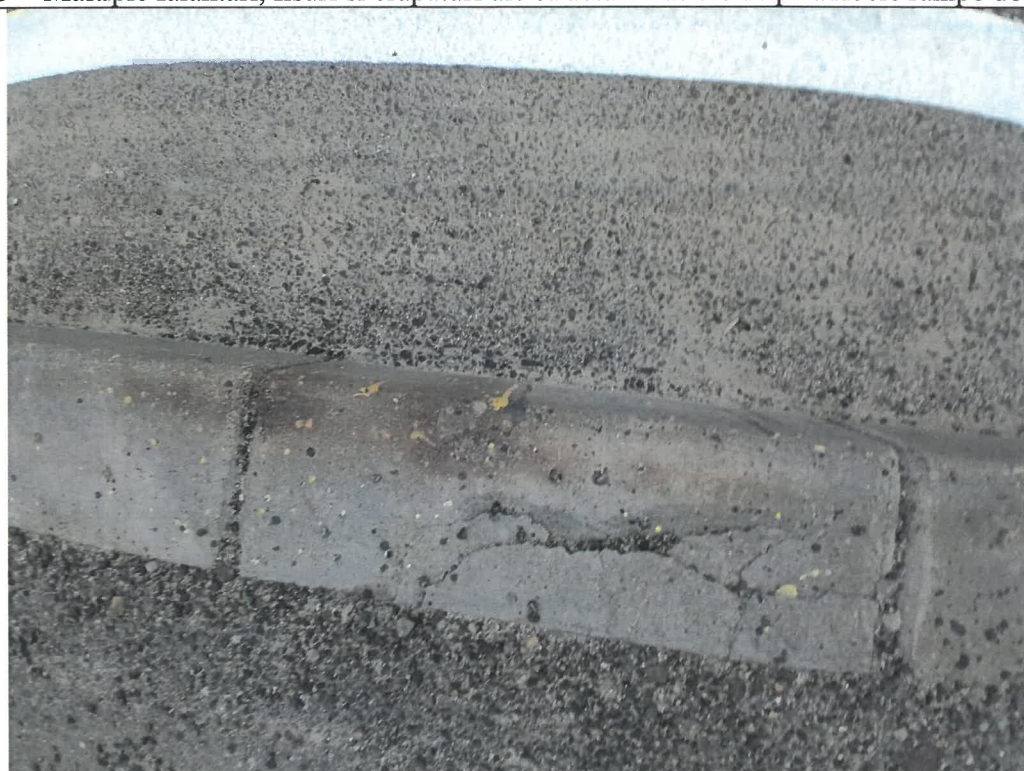
Foto 10: Bordurile prezinta local fisuri, crapaturi, beton desprins si local acestea sunt dislocate.

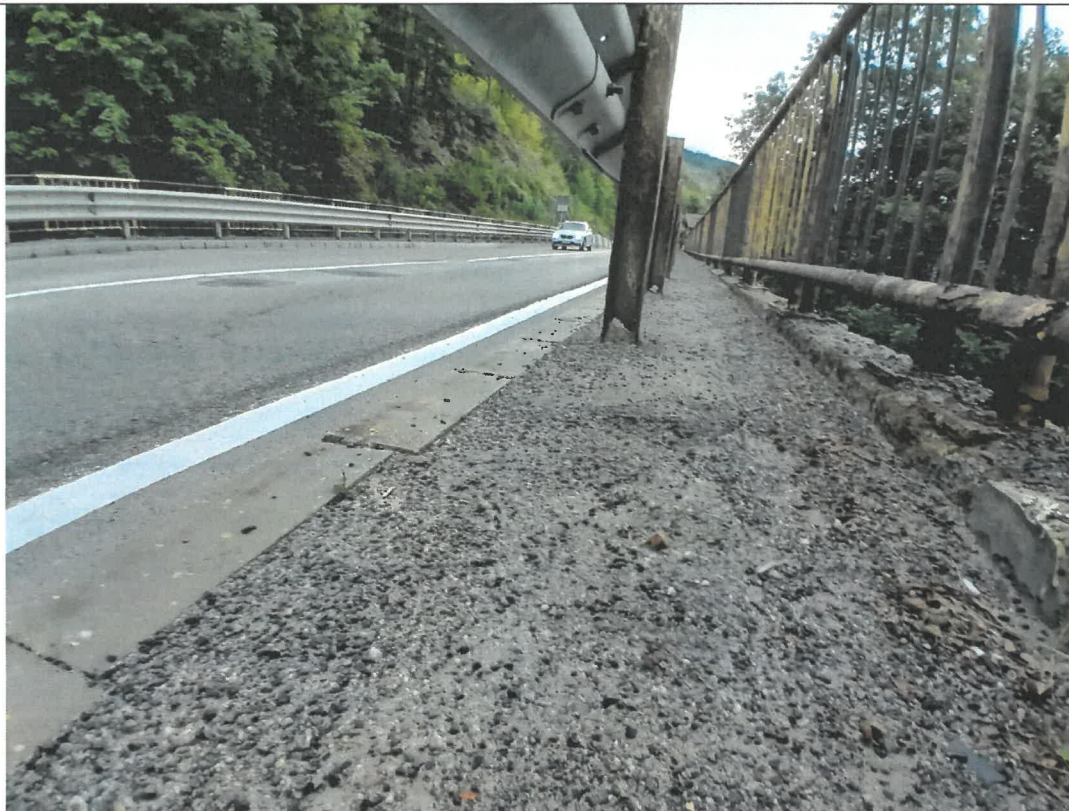
Foto 11 – Ciupituri, valuriri, si material granular depozitat pe calea trotuarului.

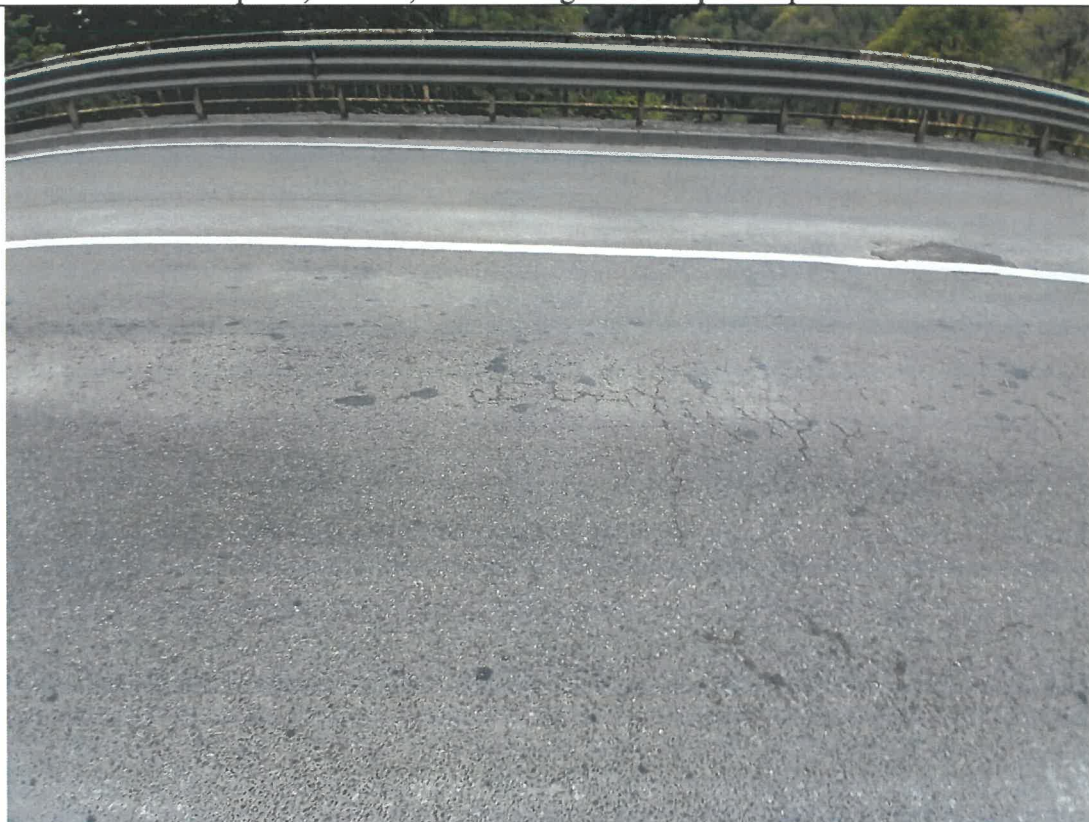
Foto 12 – Valuriri, faiantari in panza de paianejn si fagase pe intrega suprafata a caii de pe pod.

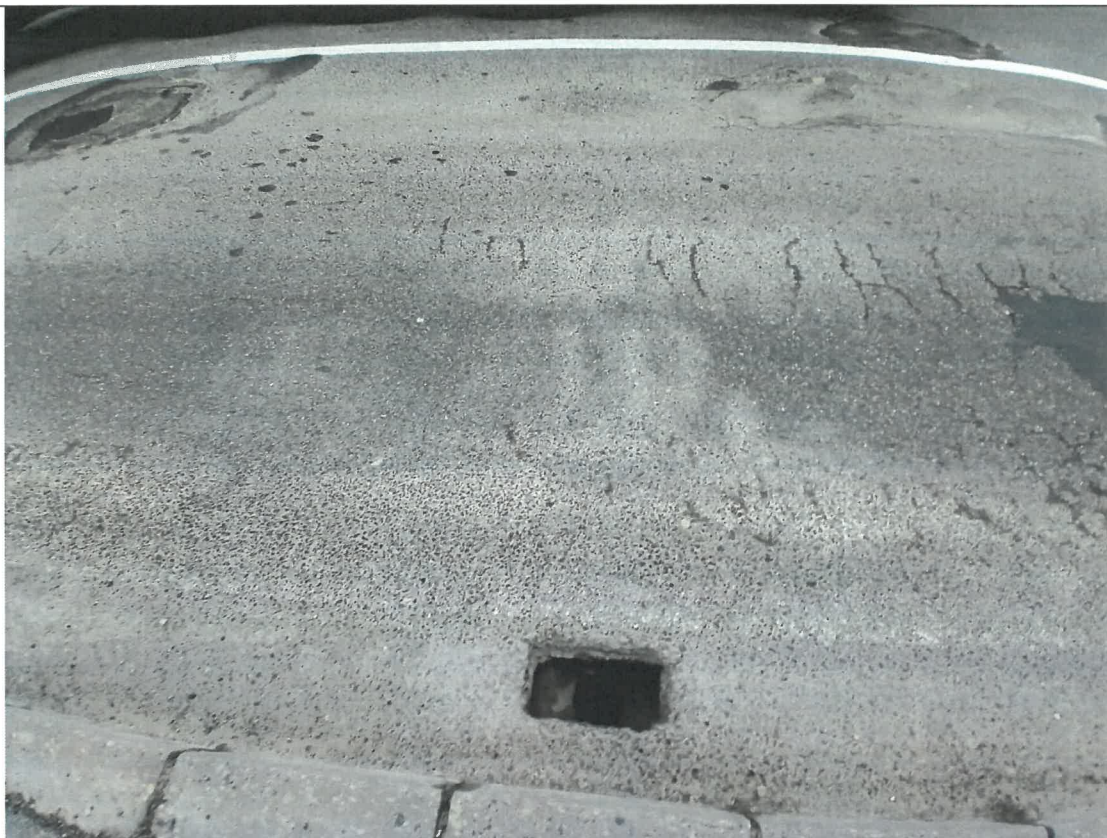
Foto 13 – Gurile de scurgere sunt partial colmatate, nefunctionale si cu tuburi prelungitoare distruse.

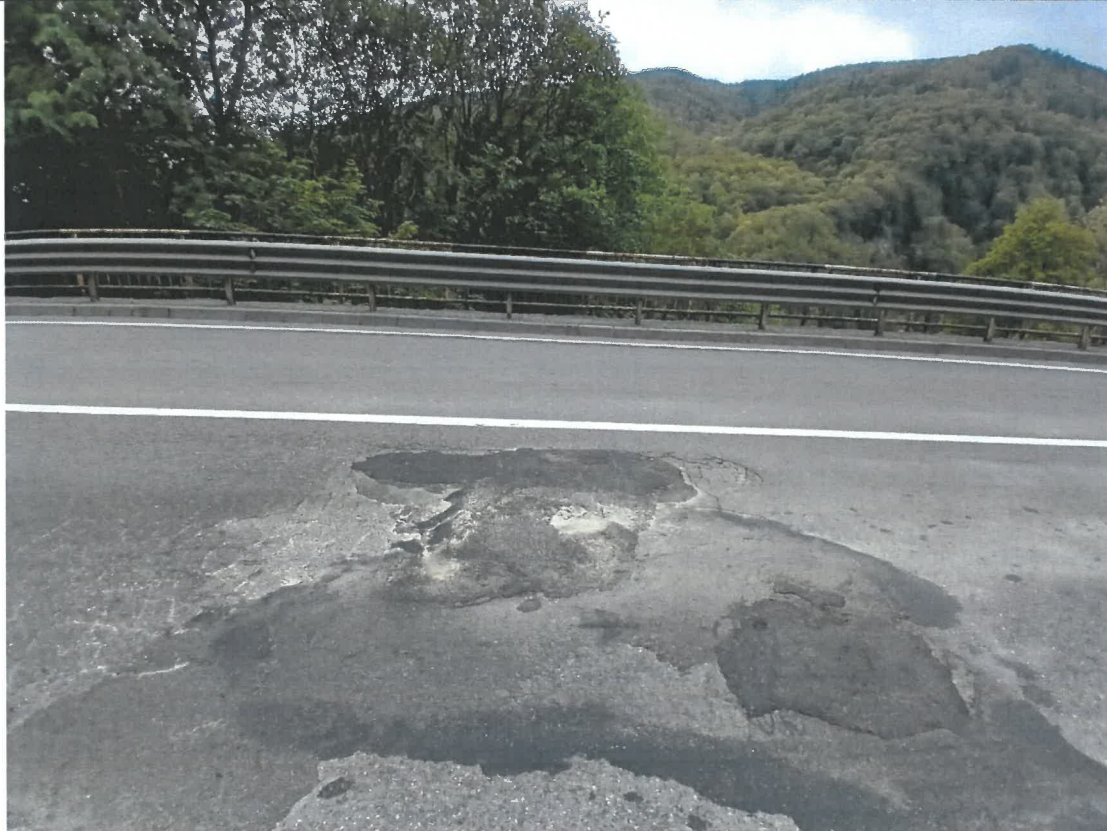
Foto 14 – Lucrari de reparatii provizorii realizate neconform, ce produc disconfort participantilor la trafic favorizand aparitia de vibratii pe toata suprapstructura podului.

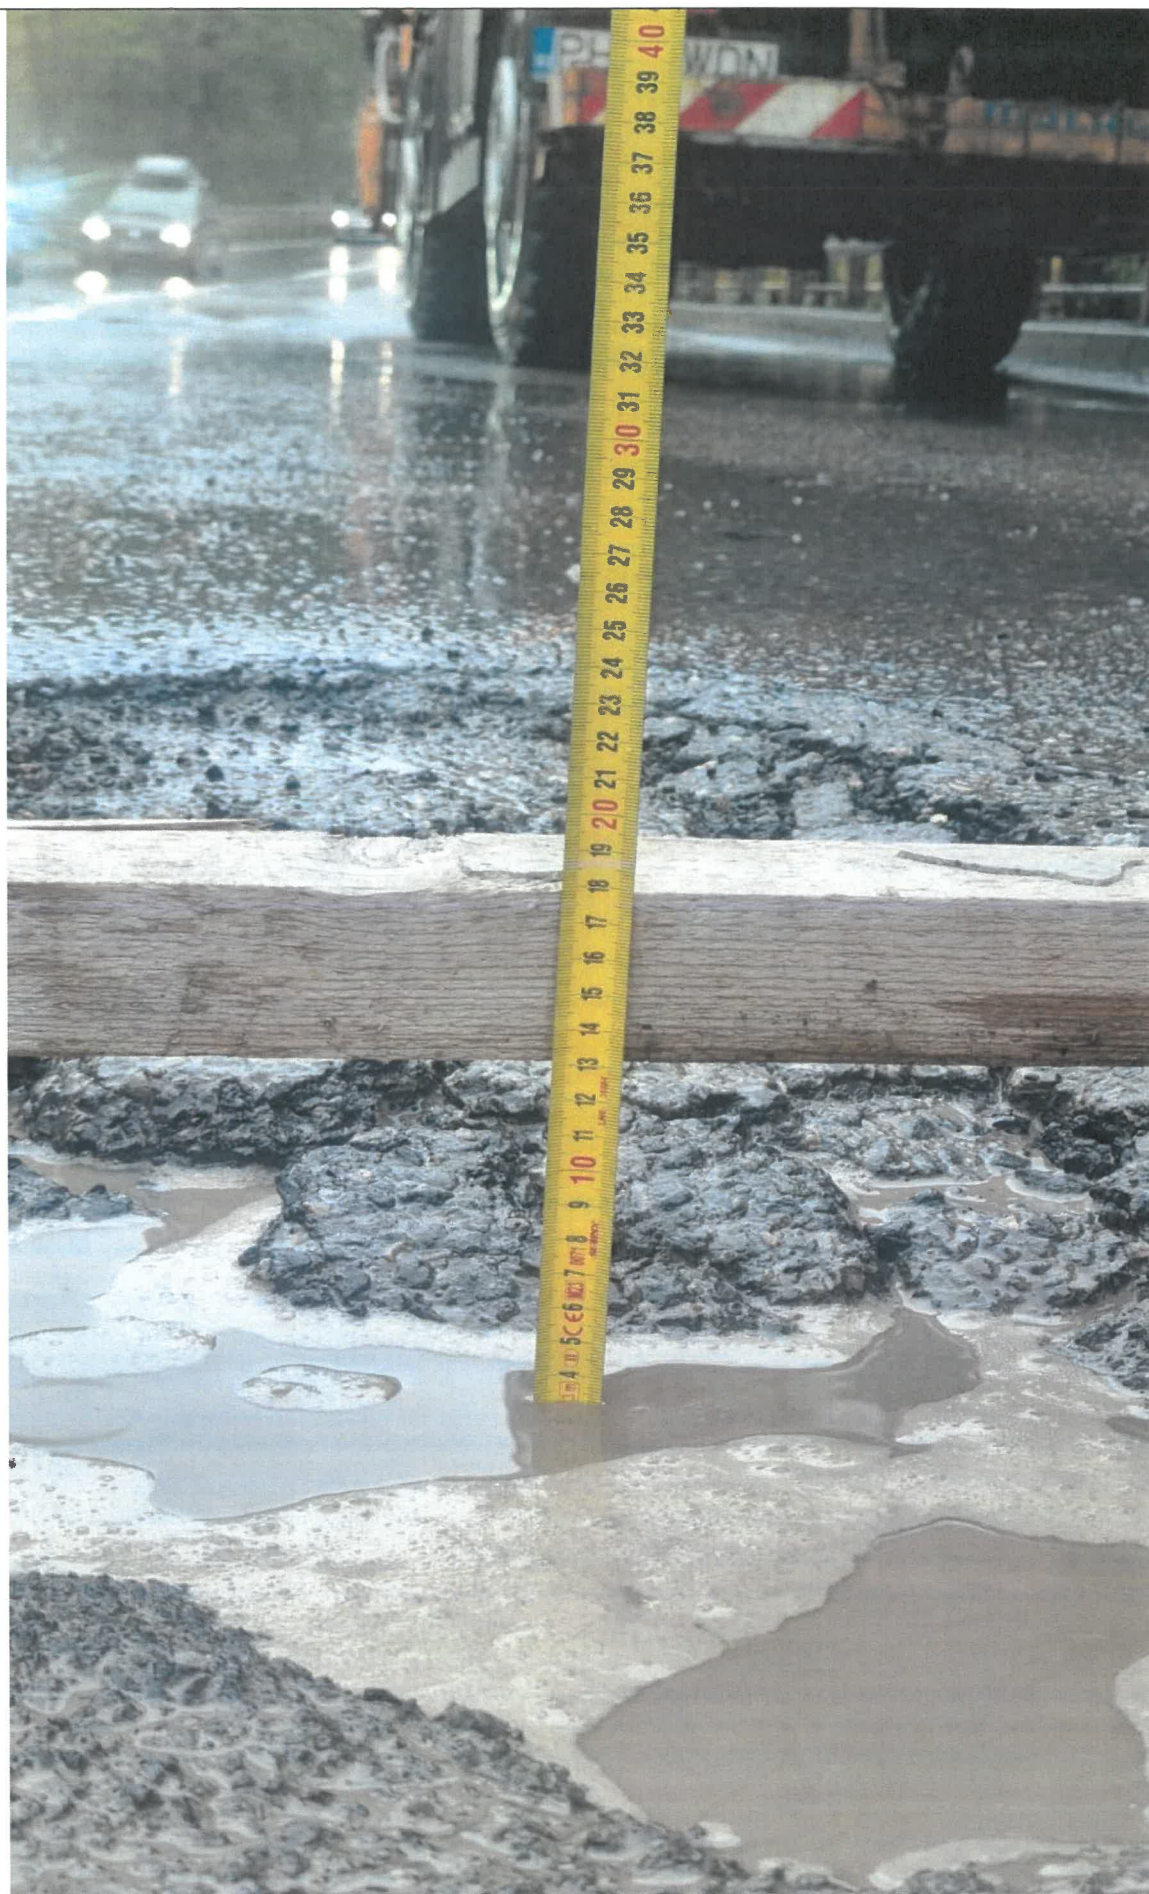
Calea pe pod prezintă degradări avansate care pot afecta siguranța circulației rutiere, manifestate prin apariția craterelor cu adâncimi de până la 15 cm, determinate

Foto 15 Distrugerea totala a lucrarilor de reparatii locale cu mixtura asfaltica a dus la aparitia de cratere cu adancimea de 13 cm - 15 cm.

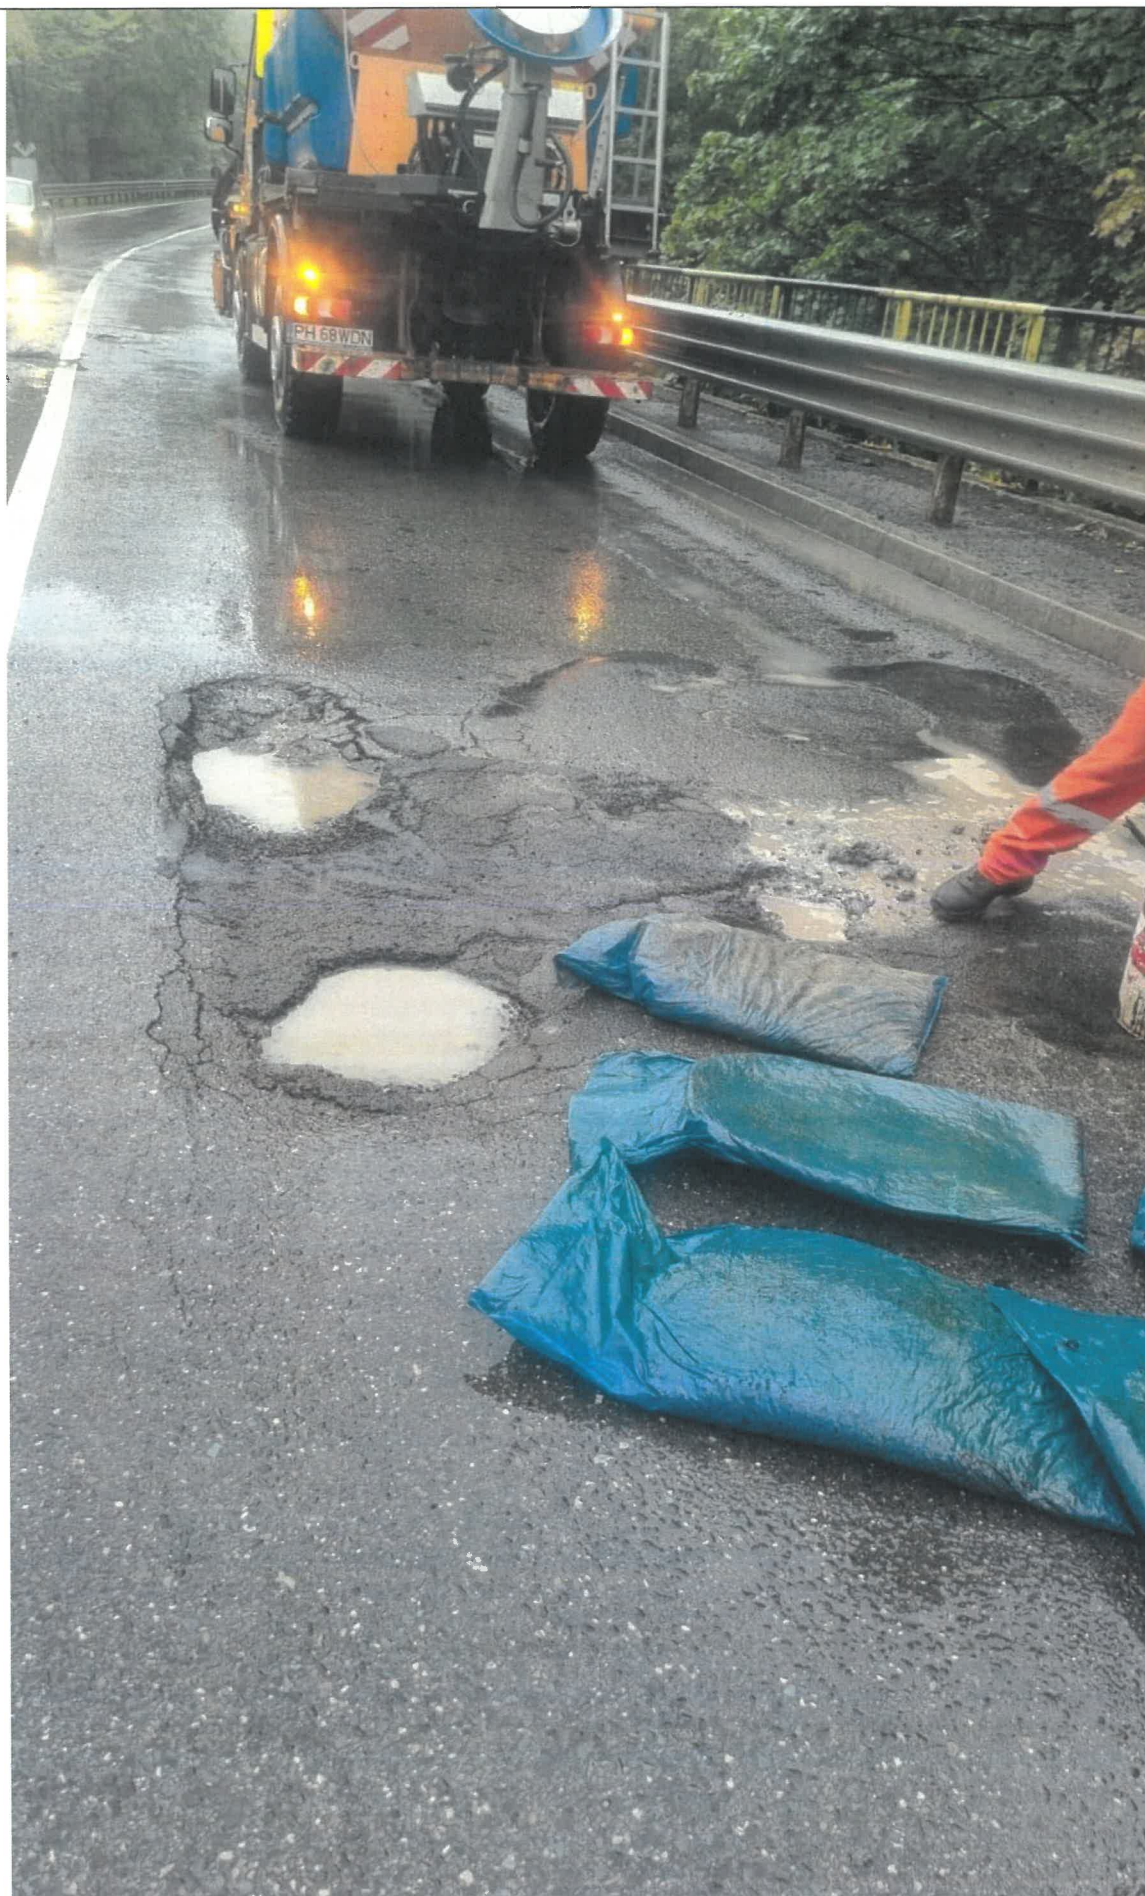
Foto 16 – Lucrări de reparații locale cu mixtură asfaltică aplicată la rece.

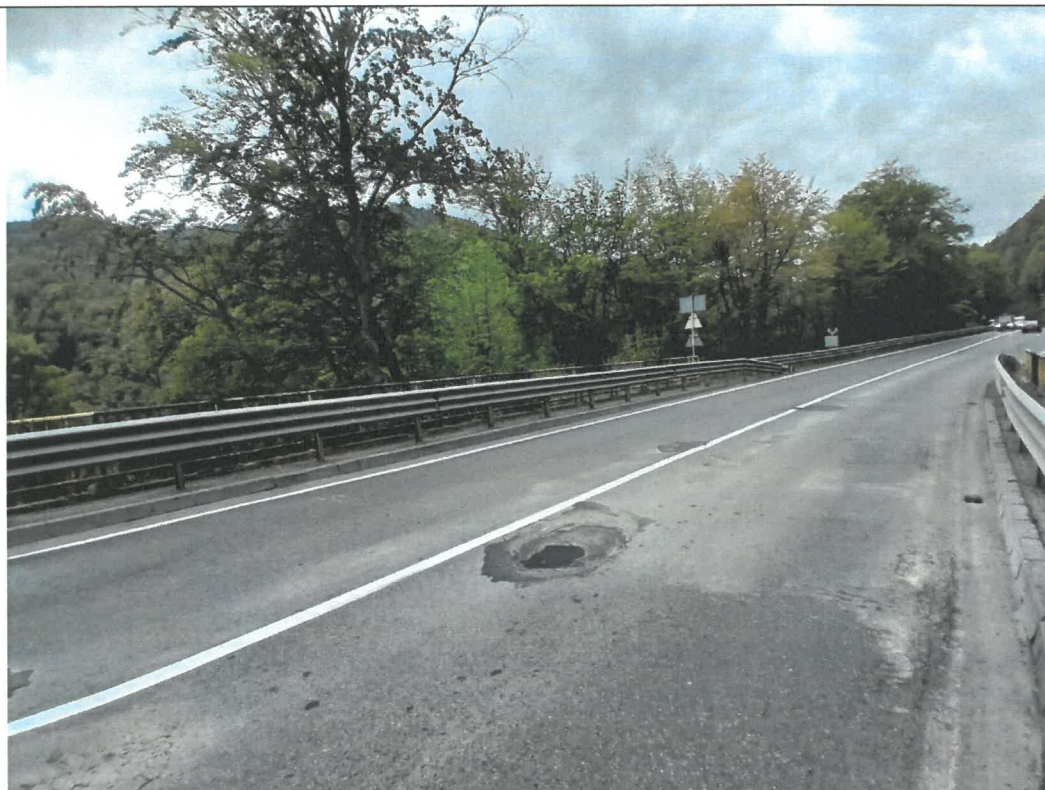
Foto 17 – Multiple zone cu plombe si fagase pronuntate formate la marginea partii carosabile.

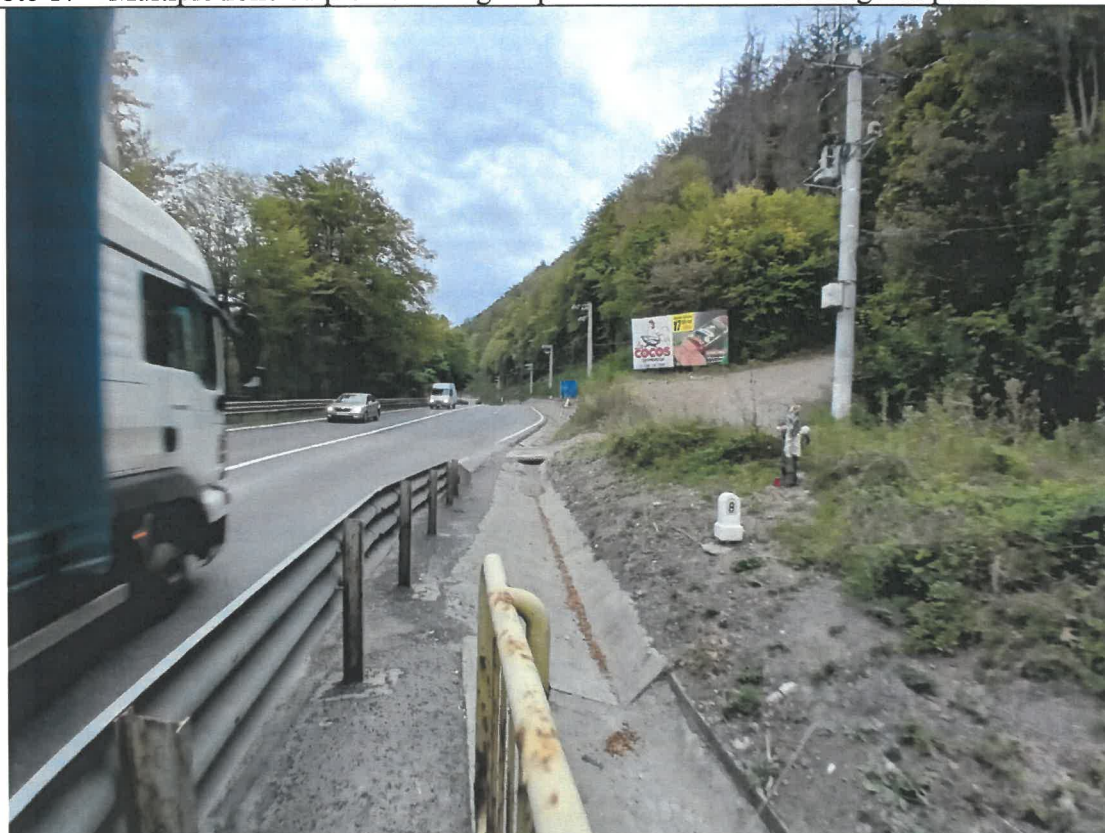
Foto 18 – Rampele de acces prezinta vegetatie arboricola abundenta. Local, santul din beton este colmatat cu material granular.

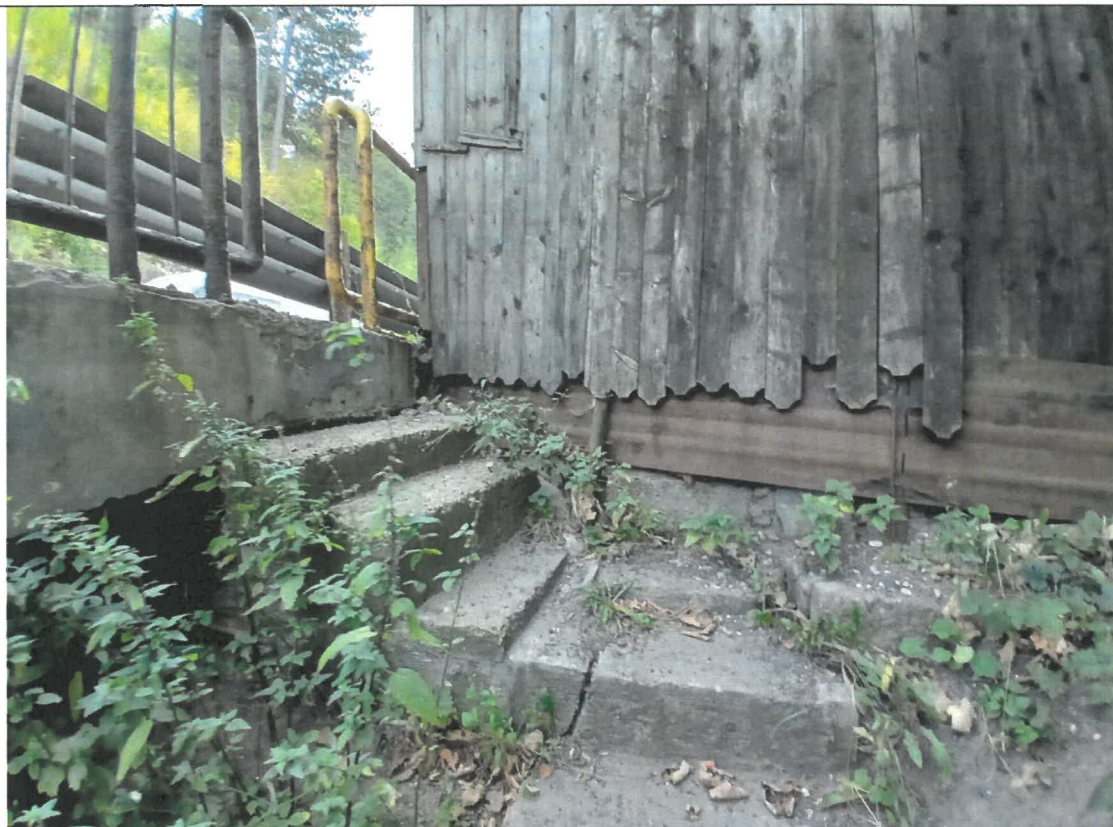
Foto 19 – Scarile de acces din beton prezinta fisuri, crapaturi, vegetatie crescuta pe acestea si nu sunt dotate cu mana curenta.

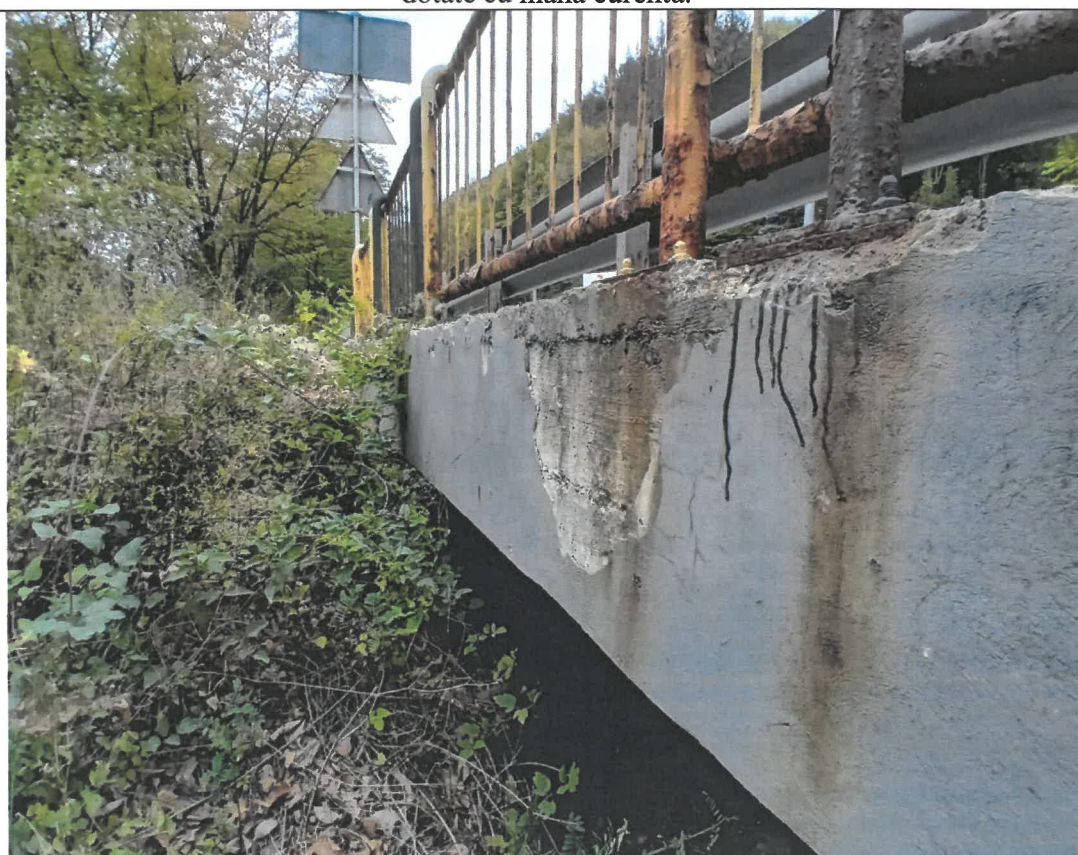
Foto 20 – Tencuiala desprinsa, sectiune initiala redusa dar si fisuri si crapaturi ale betonului din lise.

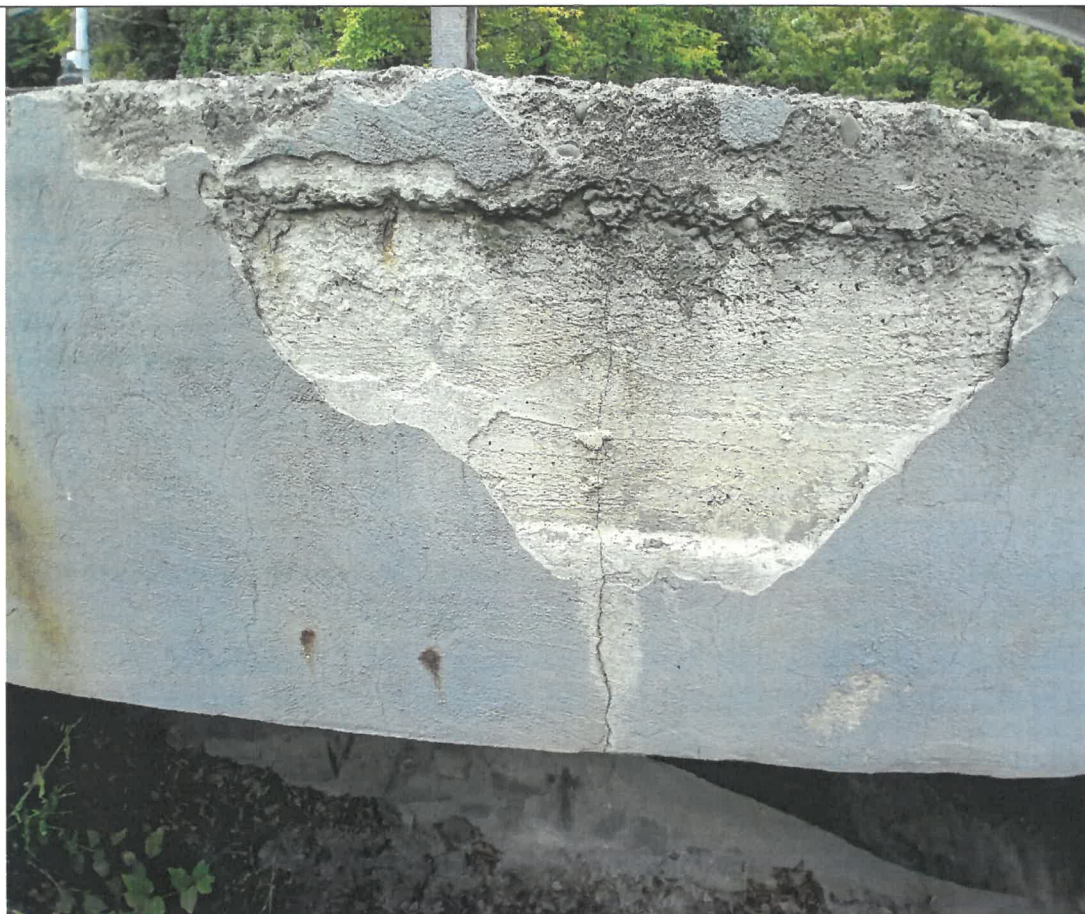
Foto 21 – Crapaturi pe intraga suprafata a betonului din lisele podului.

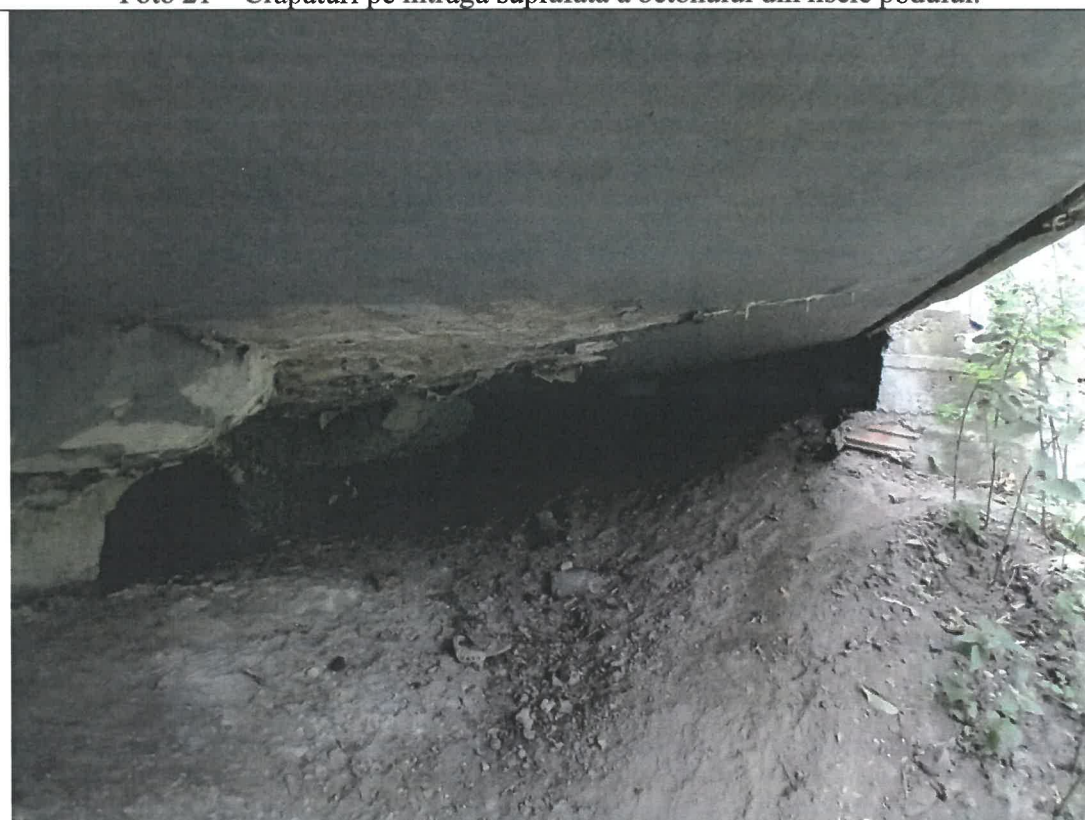
Foto 22 – Umpluturi de pamant masive depozitate pe zonale de capat ale podului.
