**INTOCMIRE EXPERTIZE TEHNICE PENTRU PODURILE DIN
ADMINISTRAREA D.R.D.P BUCURESTI
Obiect: 10 - POD PE DN 1 LA KM 113+755 PESTE
VALEA CONCIULUI**

EXPERTIZĂ TEHNICĂ

SEPTEMBRIE 2025

OBIECT: 10 - POD PE DN 1 LA KM 113+755 PESTE VALEA CONCIULUI

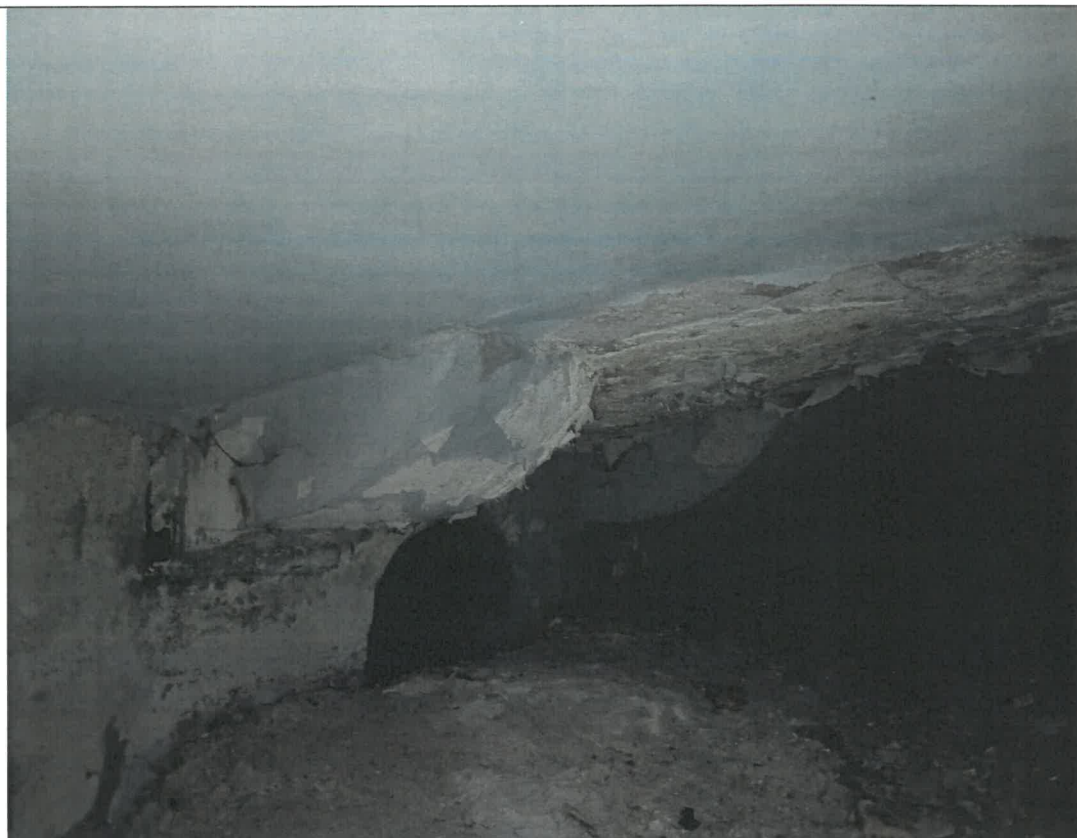
Foto 23 – Protecția anticorozivă distrusă și infiltrații puternice la intradosul consolelor de trotuar.

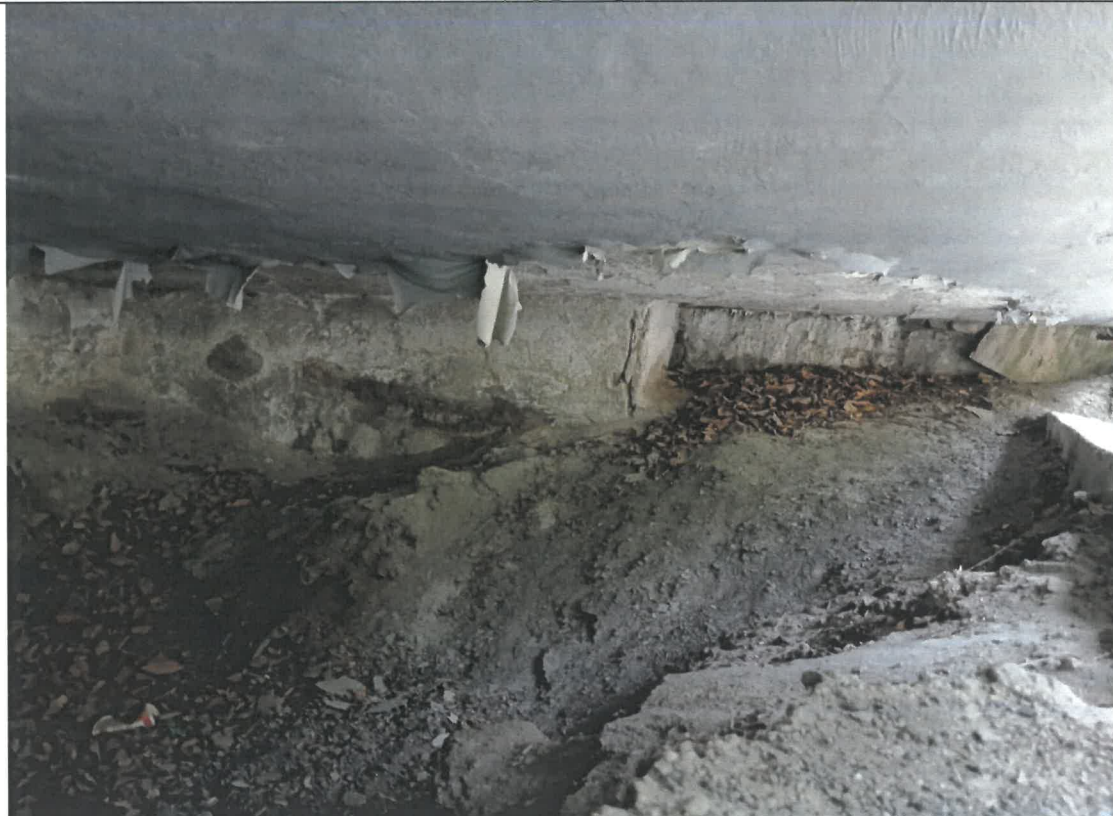
Foto 24 – Zidul de gardă prezintă multiple fisuri, crapături, armături puternic corodate și fără strat de acoperire.

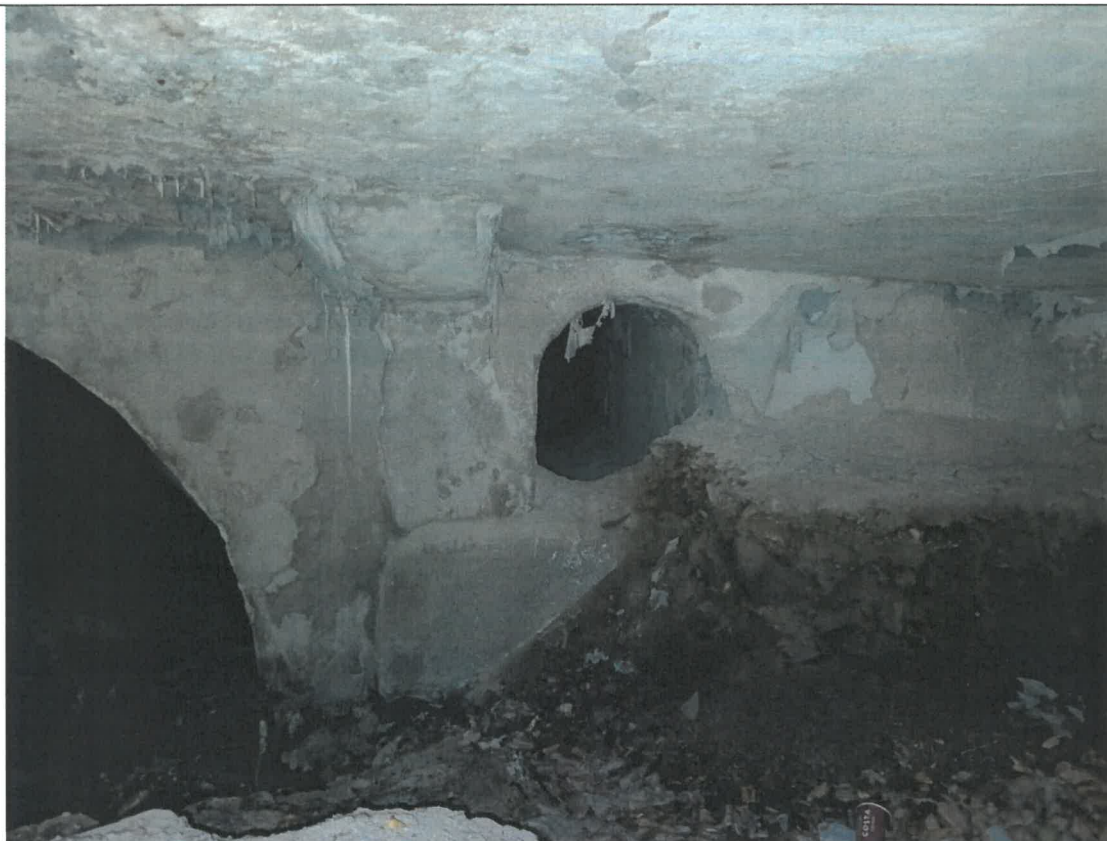
Foto 25 – Stalactite multiple, eflorescente si carbonatari pe suprafete intinse la intradosul suprastructurii.

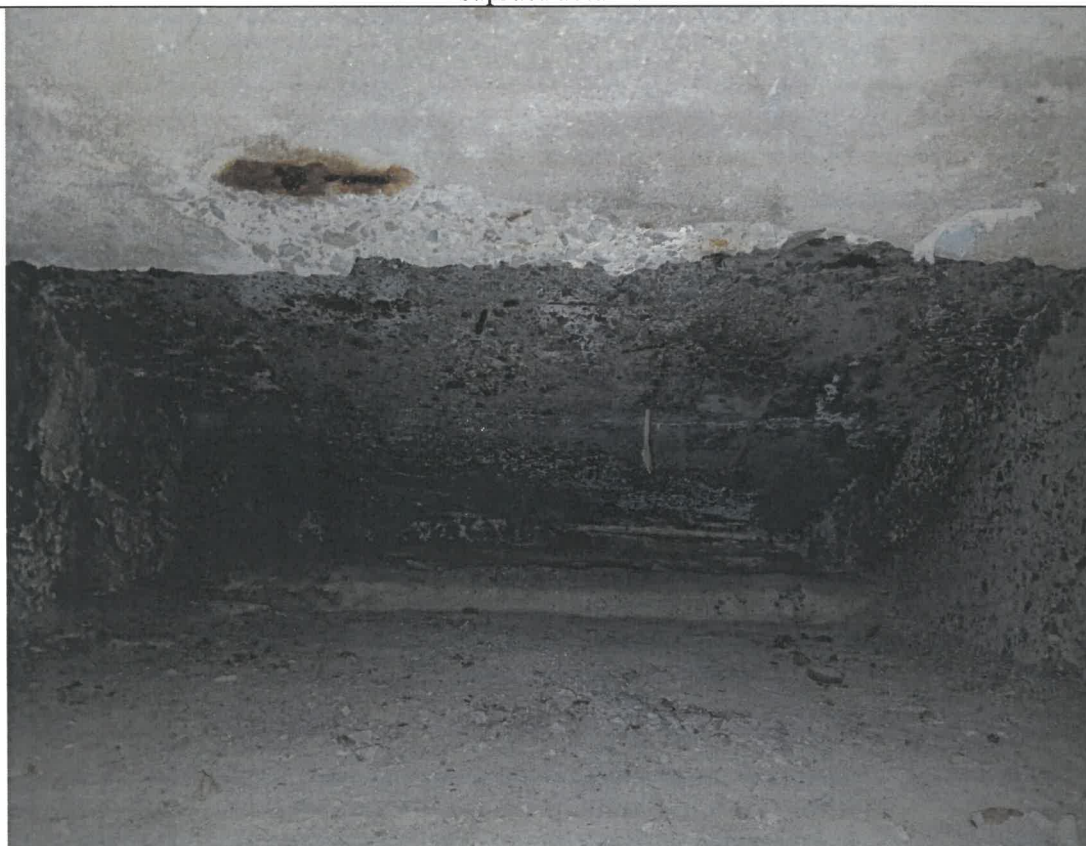
Foto 26 – Armături corodate, fara strat de acoperire, beton segregat, fisuri si crapaturi ale betonului din dala podului.

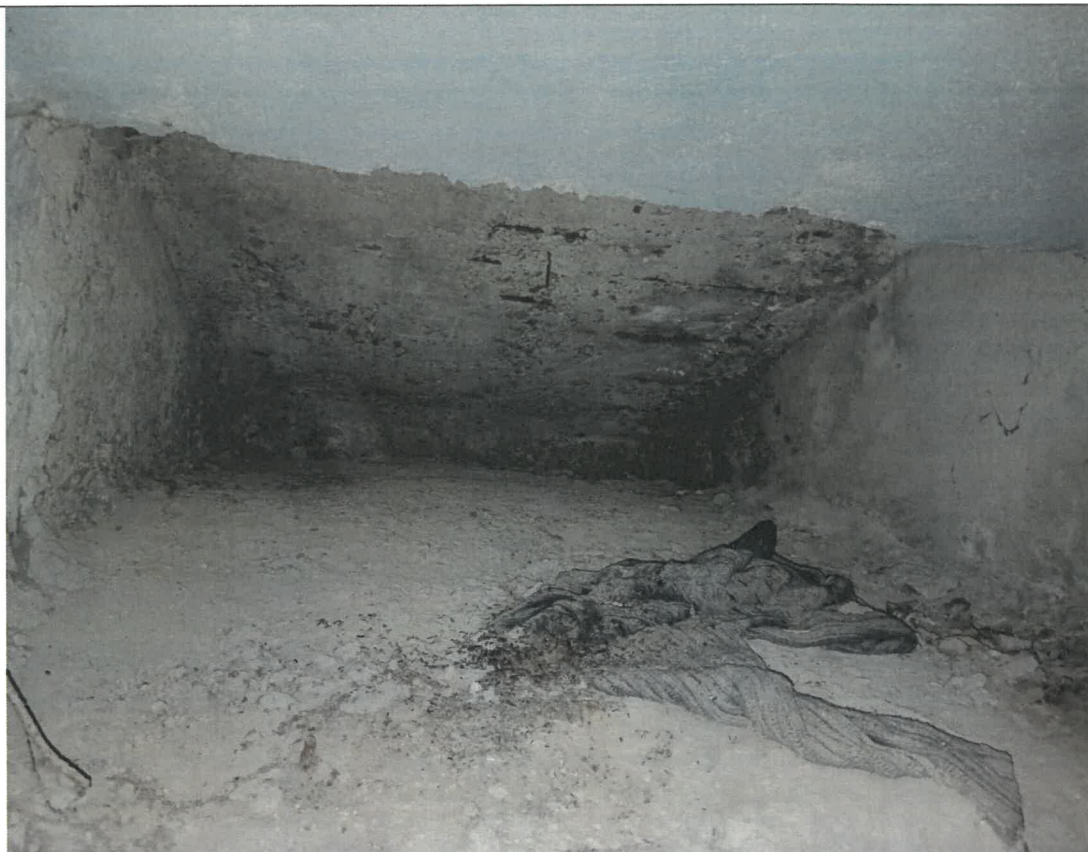
Foto 27 – Beton segregat si armaturi puternic corodate pe suprafata antretoazelor podului.

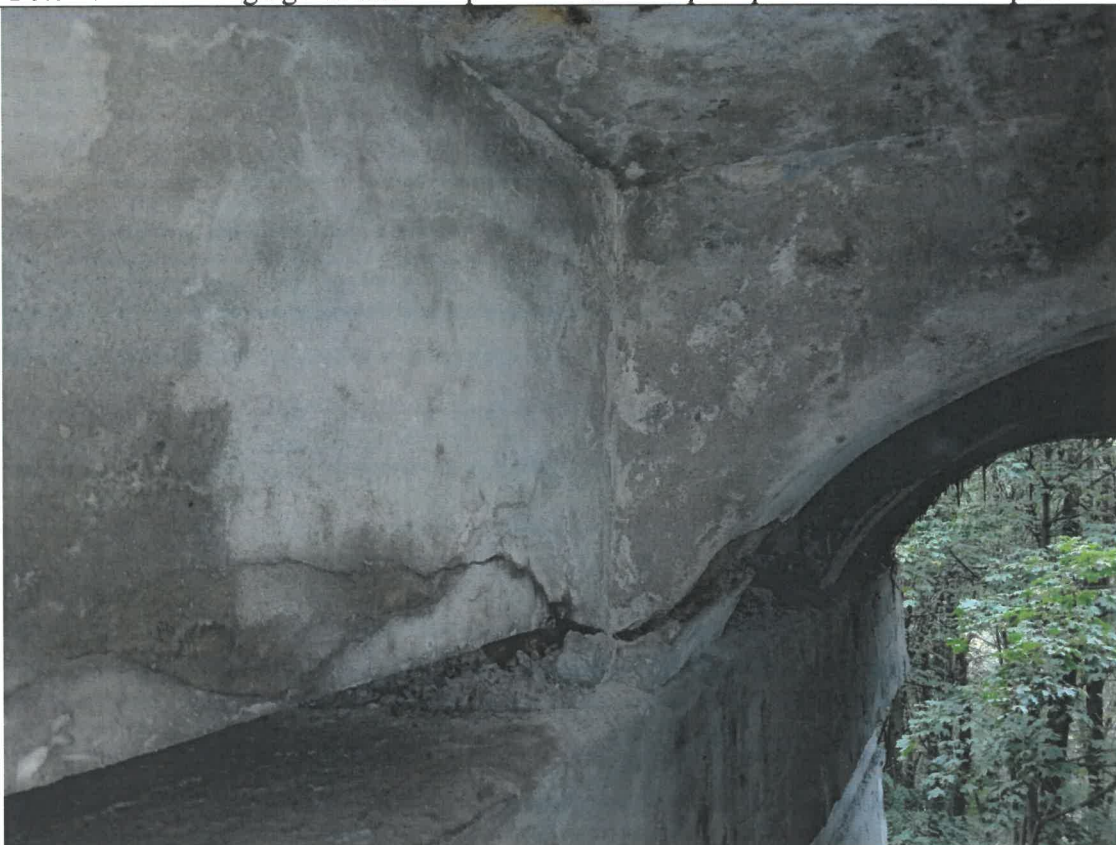
În zona reazemelor, suprastructura prezintă fisuri și crăpături pronunțate ale betonului, precum și desprinderi ale acestuia din zona de reazemare, degradări care, în timp, pot compromite stabilitatea și siguranța structurală a podului.

Foto 28 – Beton distrus in zona de reazem a boltilor din beton armat.

- fisurile și crăpăturile se injectează cu rășini epoxidice;
- zonele de rezemare unde betonul prezinta deficiente grave se vor repara prin aplicarea de betoane si mortare speciale;
- suprafețele de beton se tratează pentru creșterea adhezivității;
- se repară suprafețele de beton prin torcretare cu betoane speciale, respectiv se realizează lucrări de reparații cu mortare speciale, după caz;

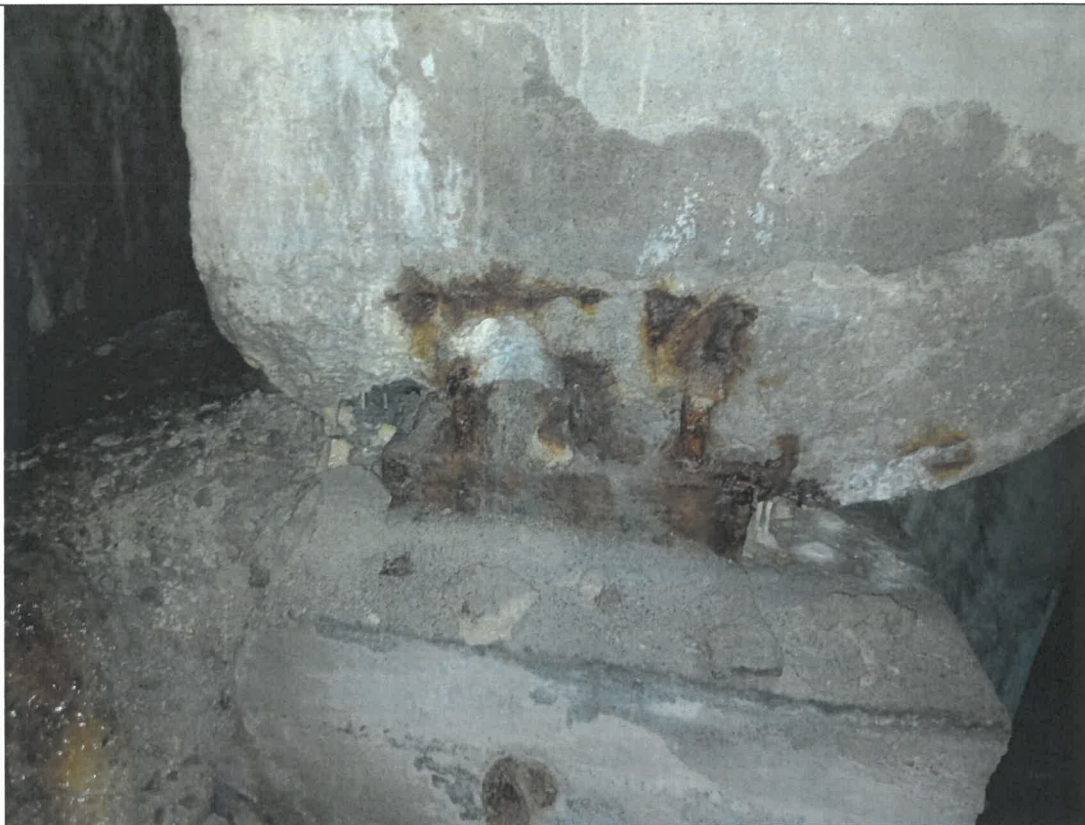
Foto 29 – Aparatele de reazem sunt puternic corodate fiind inglobate in praf si murdarie.

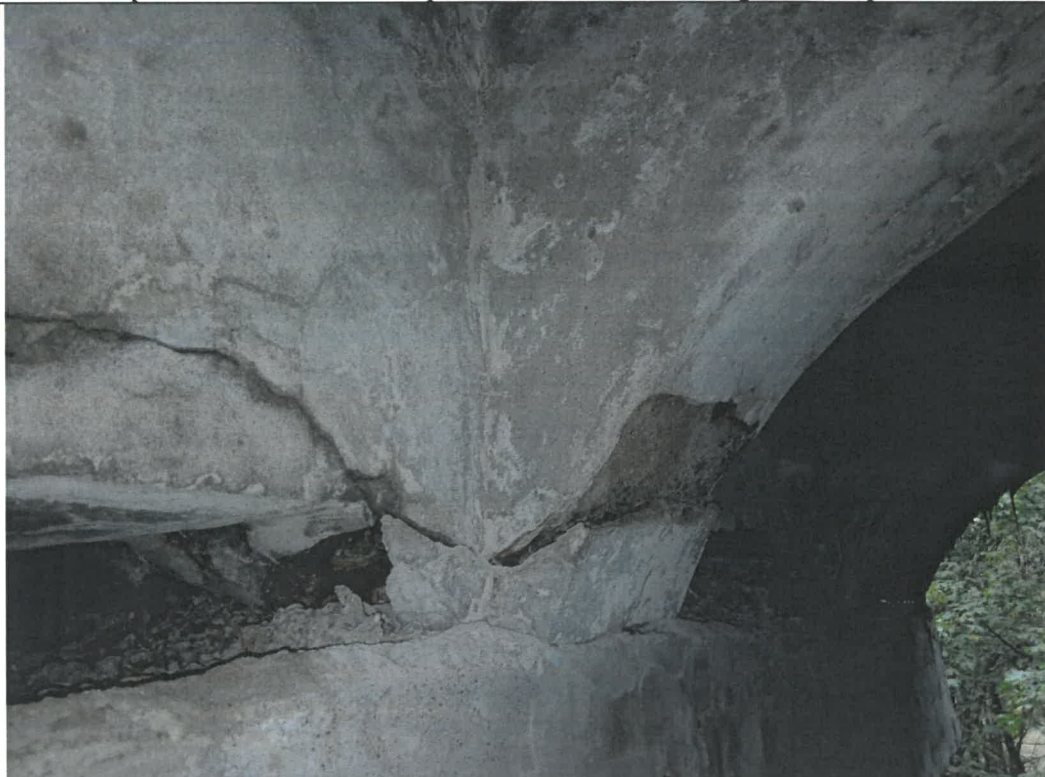
Foto 30 – Sectionarea betonului si desprinderi pe suprafete intinse ale acestuia in zona de descarcare a boltilor pe zona pilelor.

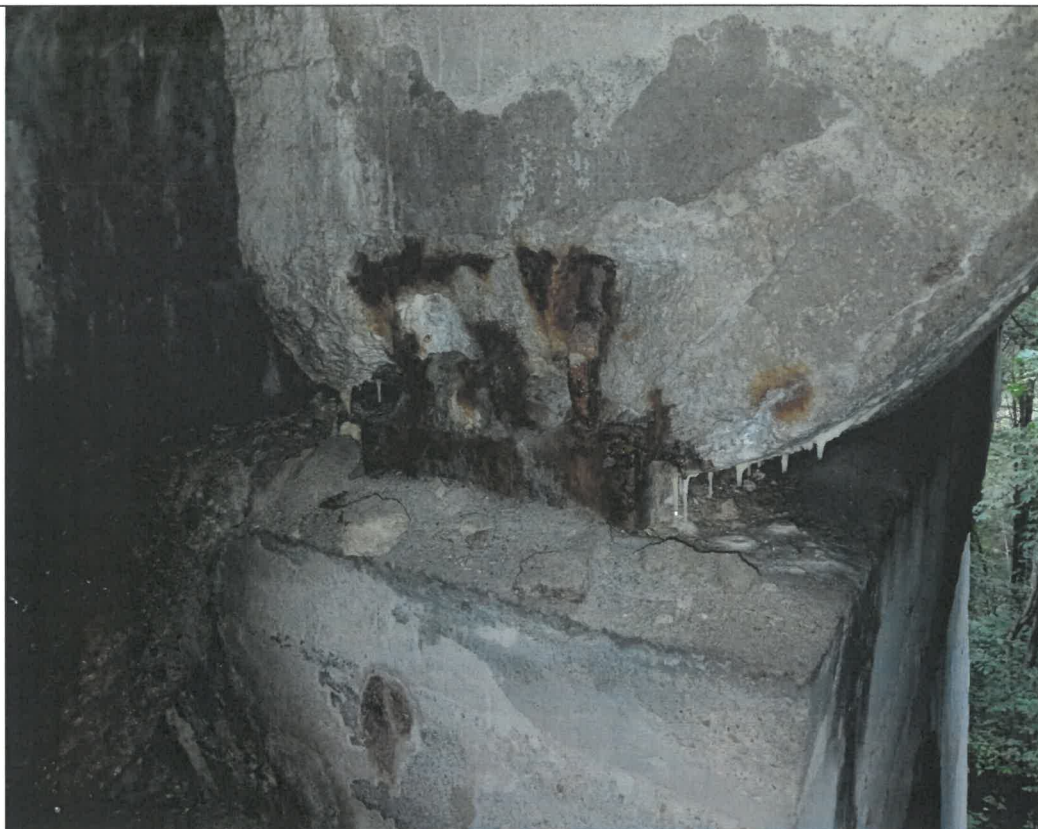
Foto 31 – Infiltrații puternice, aparat de reazem puternic corodat cu secțiunea redusă.

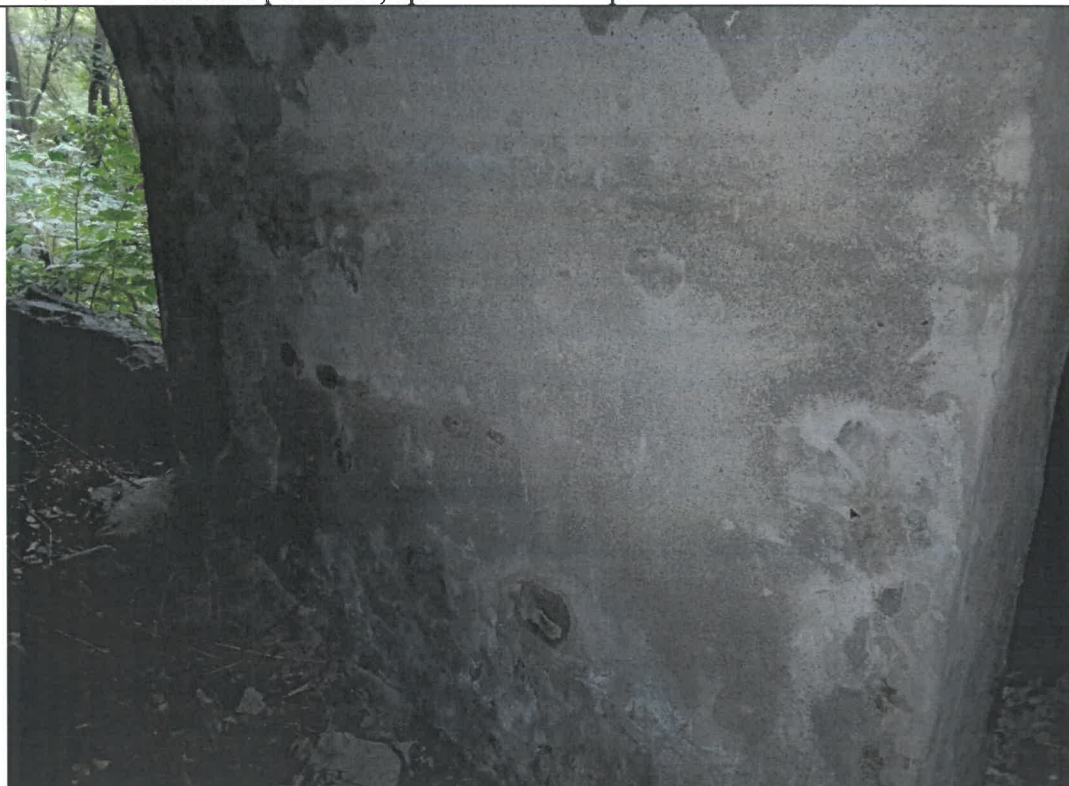
Foto 32: Carbonatări, eflorescențe și infiltrații, culoare neuniformă, aspect prafuit al tecuielii și lipsa protecției anticorozive.

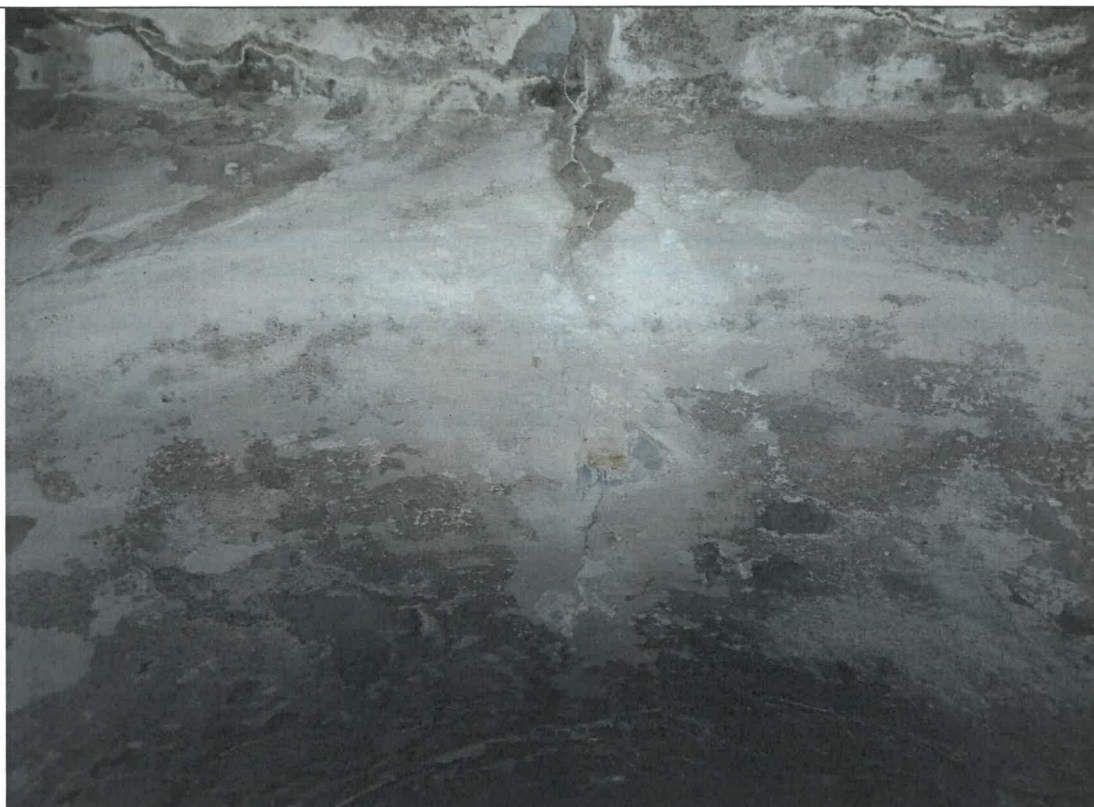
Foto 33 – Crapaturi pronuntate ale betonului la intradosul boltii din beton.

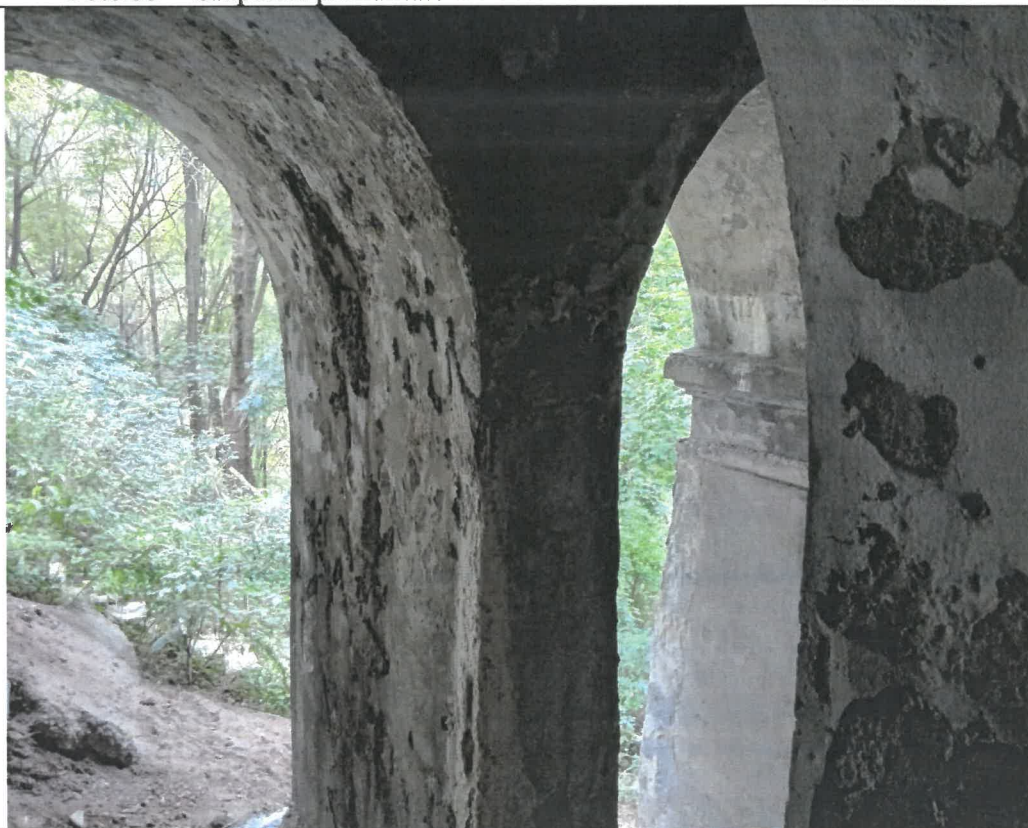
Foto 34 – Sectiune initiala redusa a betonului din boltile podului.

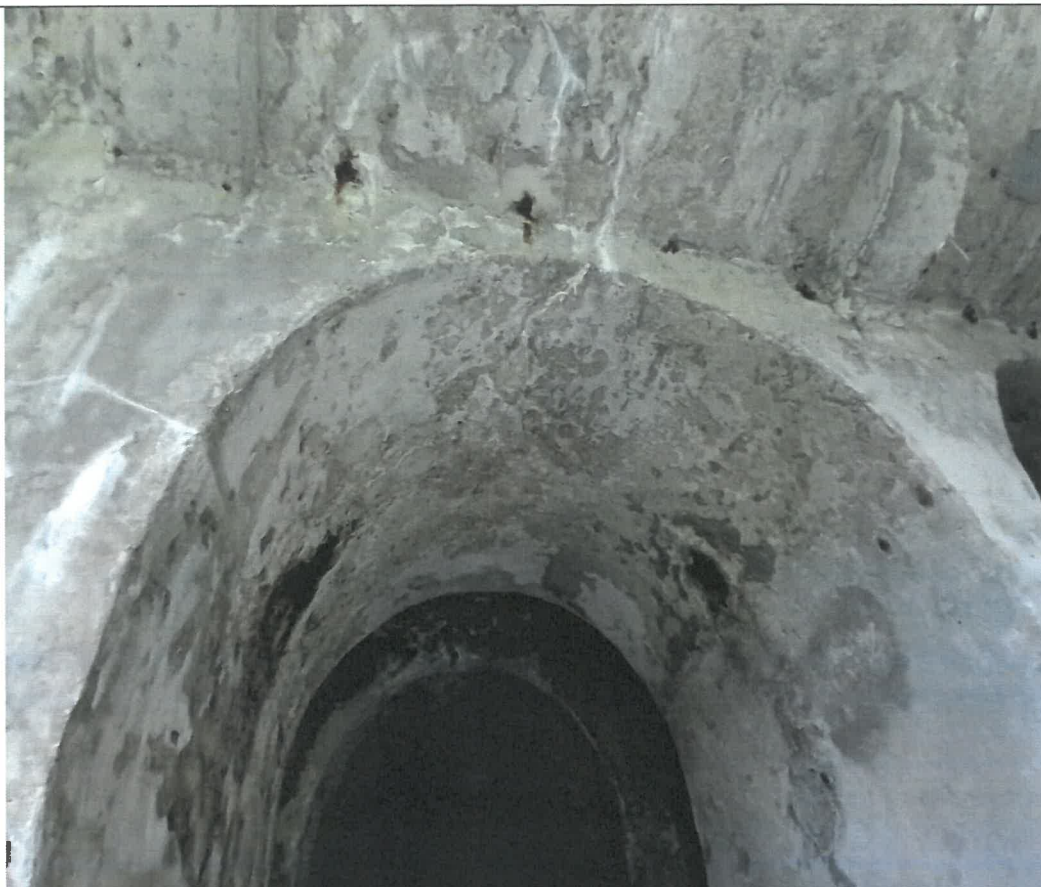
Foto 35 – La intradosul boltilor din beton sunt prezente multiple infiltratii, carbonatari, eflorescente, fisuri si crapaturi pronuntate ale betonului.

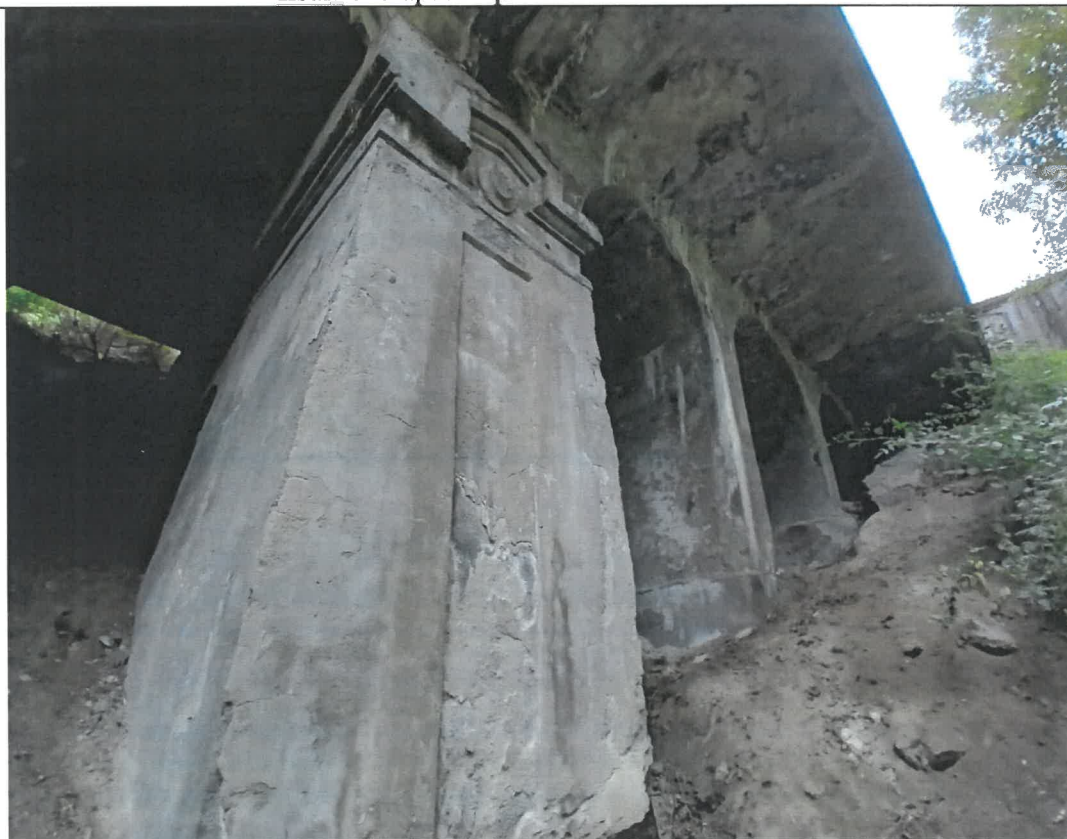
Foto 36 – Betonul din infrastructura prezinta multiple fisuri, crapaturi, carbonatari, eflorescente, sectiunea initiala redusa dar si beton cu aspect friabil.

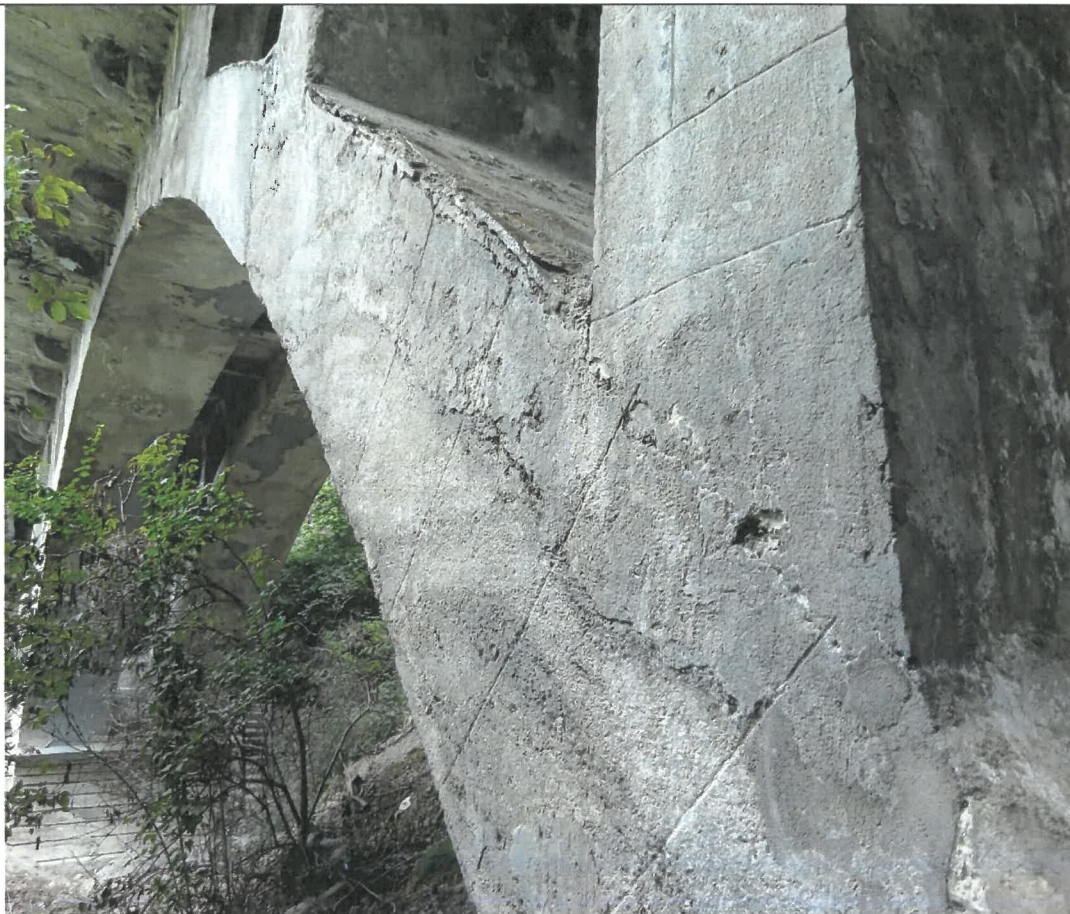
Foto 37 – Arcul de pe deschiderea centrala a podului prezinta segregari ale betonului, culoare neuniforma si aspect prafuit.

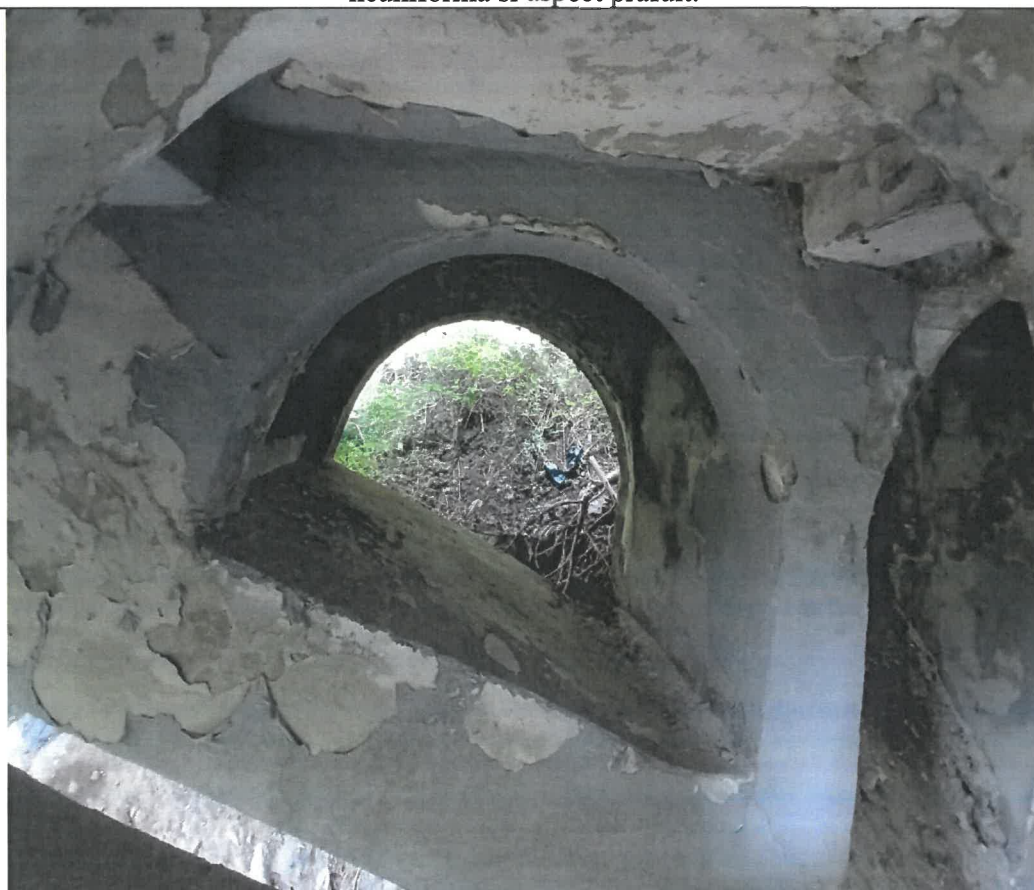
Foto 38– Boltile de descarcare de pe arcul central prezinta un beton degradat, cu multiple crapaturi si protectia anticoroziva distrusa.

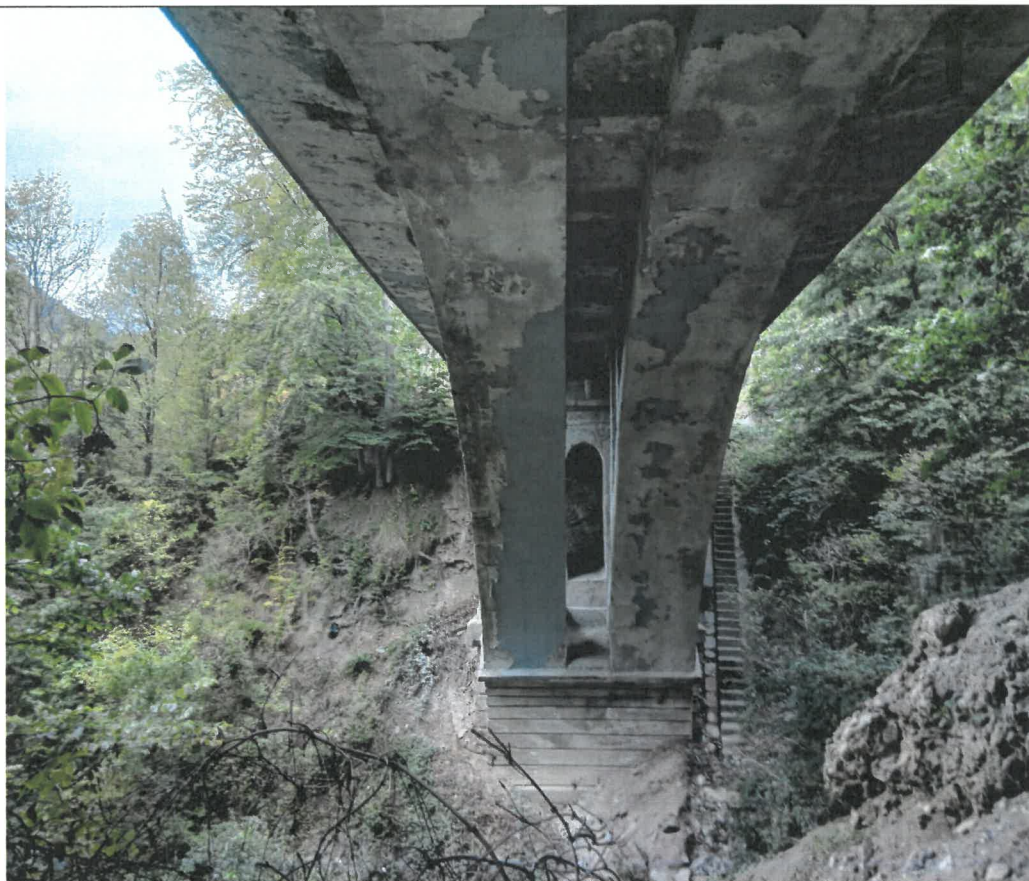
Foto 39– Protecție anticorozivă distrusă, infiltrații puternice, carbonatari, beton cu aspect friabil și multiple fisuri.

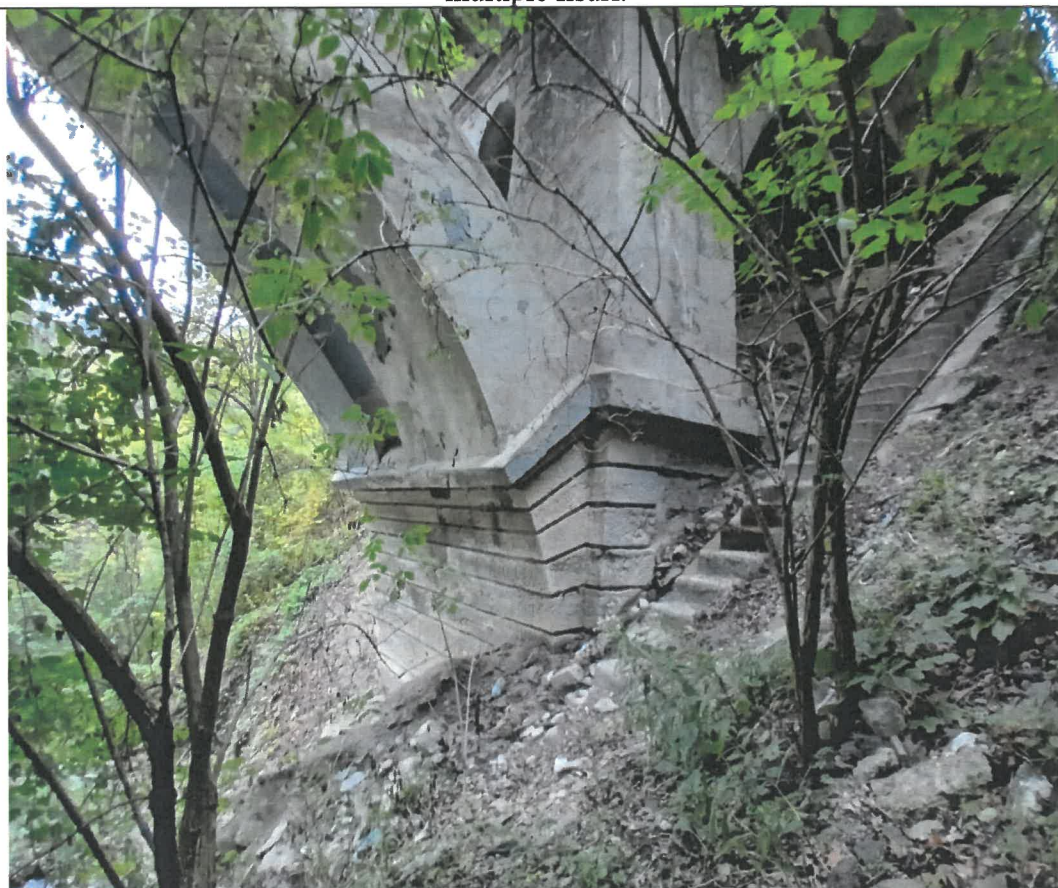
Foto 40 – Eroziuni masive ale taluzului versantului ca urmare a scurgerii libere ale apelor pluviale provenite de la santul de beton de pe rampa de acces.

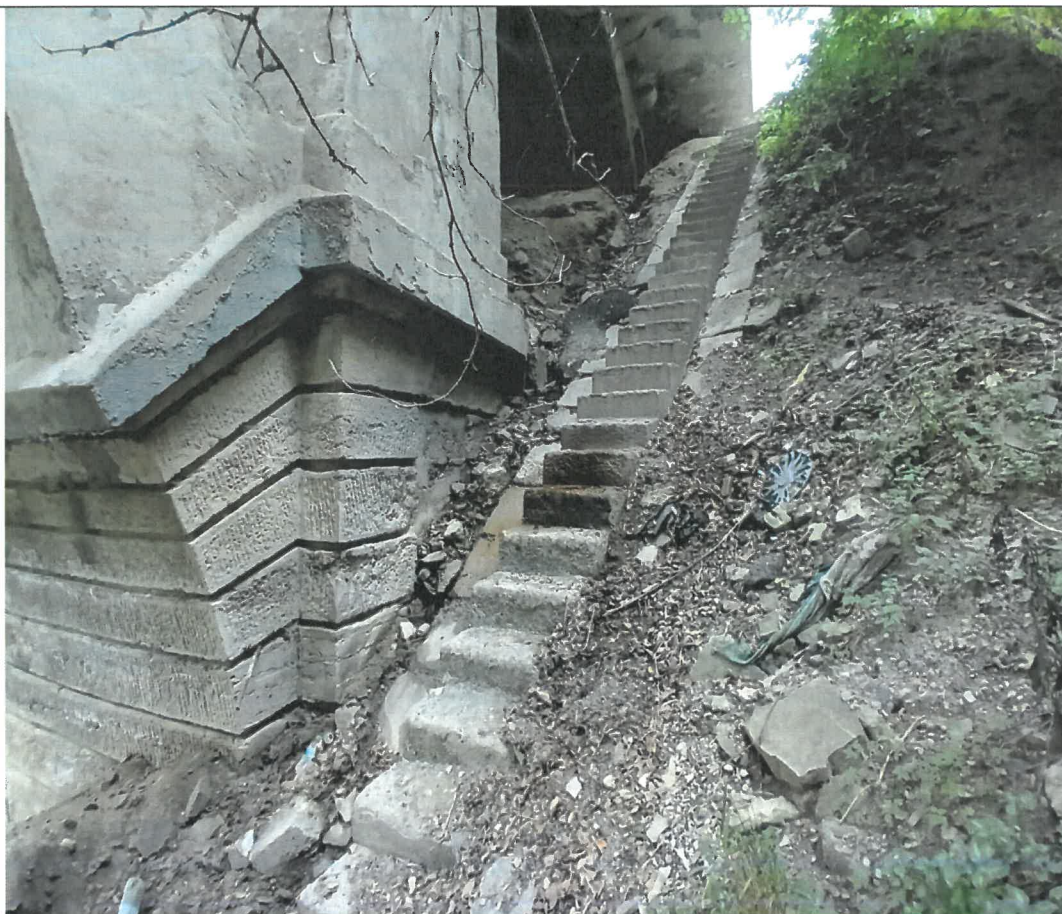
Foto 41 – Eroziuni ale betonului din infrastructura podului, dar si a scarilor de acces.

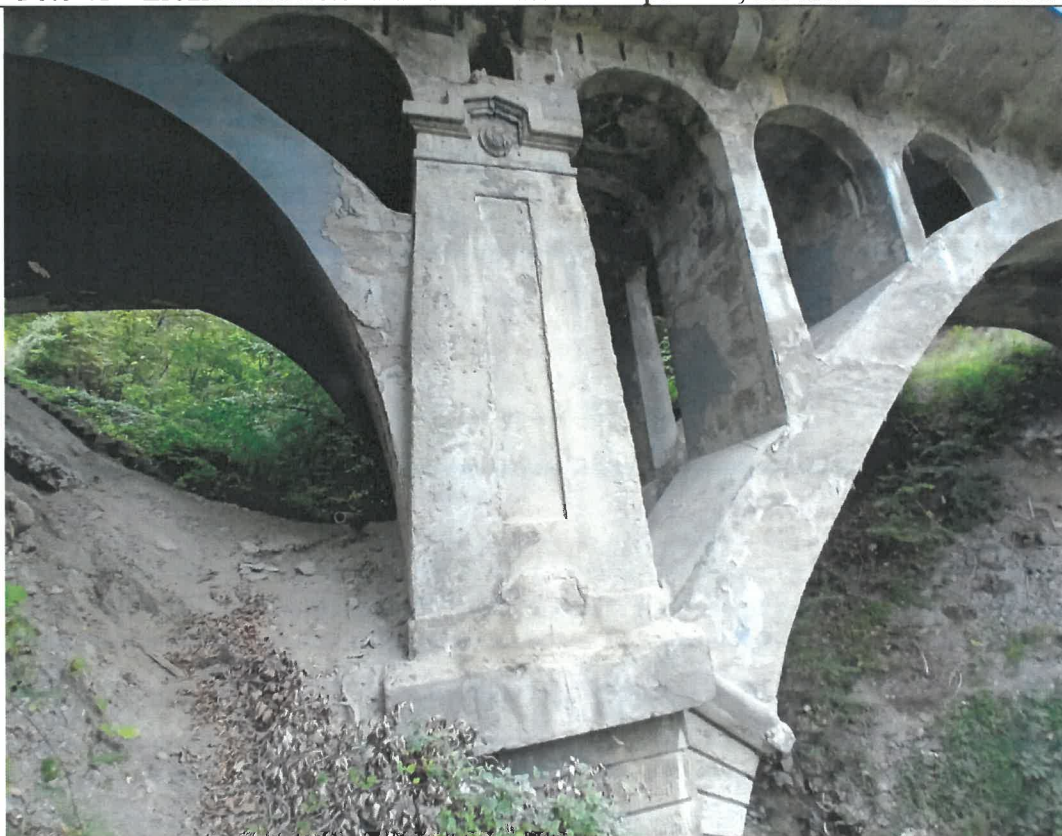
Foto 42 – Protectia anticoroziva distrusa, eroziuni ale betonului, carbonatari, eflorescente dar si multiple fisuri si crapaturi.

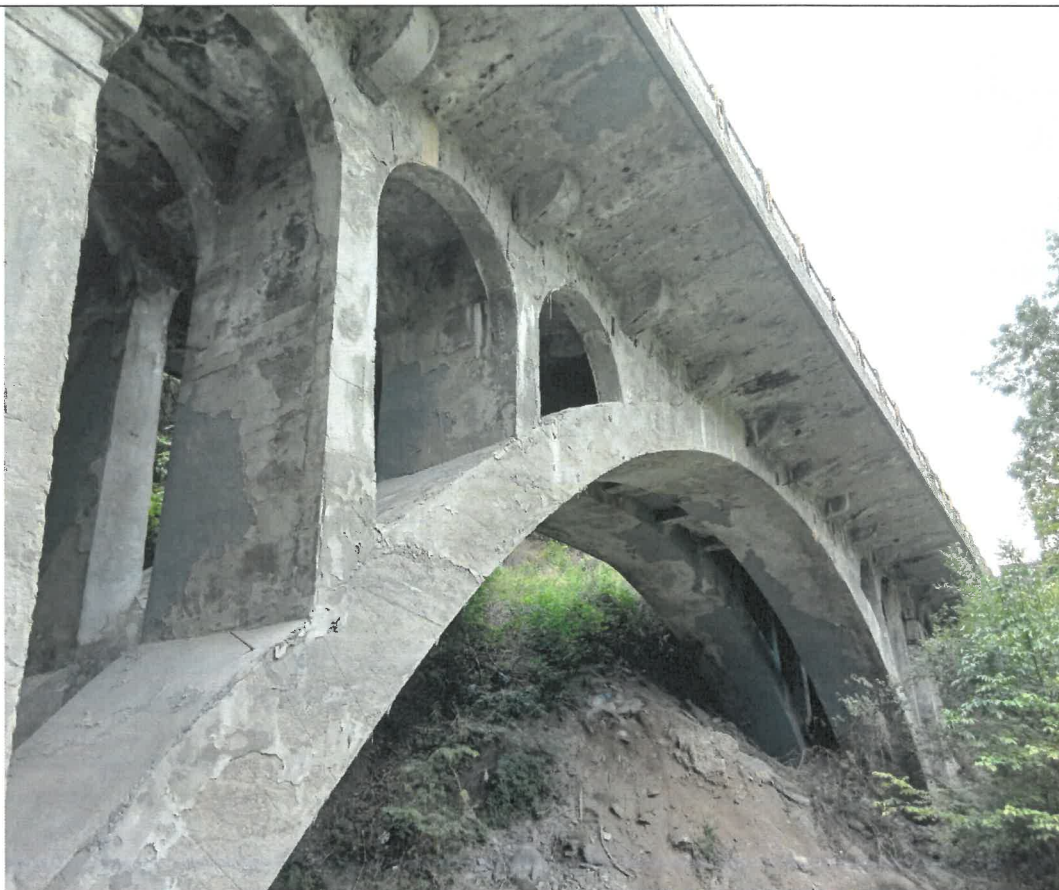
Foto 43 – Armături puternic corodate fara strat de acoperire si cu sectiunea redusa atat la intradosul consolelor trotuarului cat si la intradosul arcului dar si a boltilor de descarcare.

- betonul degradat se curăță și se demolează până la betonul sănătos;
- se degajează betonul din zona barelor de armătură ruginite, iar acestea din urmă se curăță până la luciul metalic; în cazul în care în urma procesului rezultă o reducere a secțiunii cu mai mult de 20%, barele de armătură se înlocuiesc;
- se realizează lucrări de curățare și injectare cu rășini epoxidice a fisurilor și crăpăturilor din elevațiile infrastructurilor;
- suprafețele de beton se tratează pentru creșterea adhezivității;
- se execută reparații cu betoane și mortare speciale în zonele afectate de infiltrații și carbonatări;
- la finalizarea lucrărilor, elementele din beton se vopsesc cu vopsele speciale anticorozive;
- elementele din beton aflate în contact cu pământul se hidroizolează, iar suprafețele de beton la vedere se vor proteja cu vopsele speciale anticorozive.

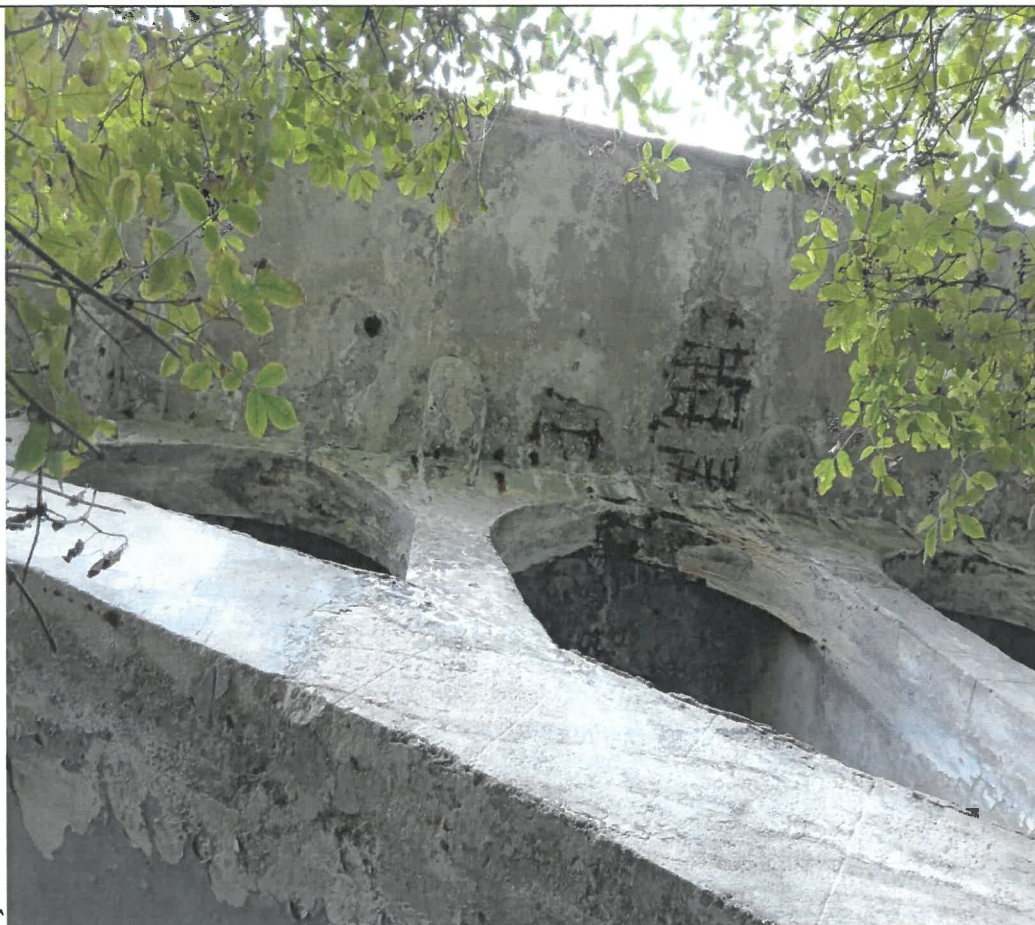
Foto 44 - Sectiune initiala redusa a betonului de la intradosul boltilor din beton dar si la intradosul consolelor.

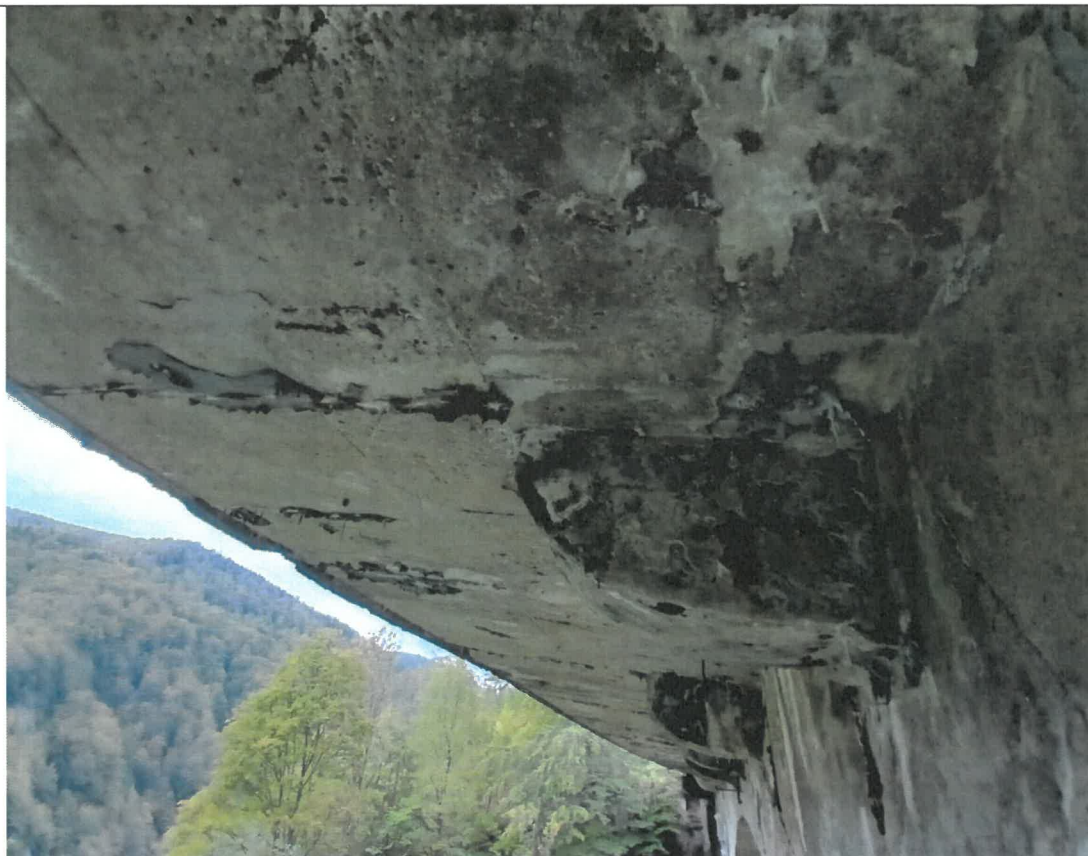
Foto 45 - Beton cu aspect friabil, exfolieri, beton segregat, protectia anticoroziva distrusa dar si stalactite formate la intradosul consolelor trotuarului.

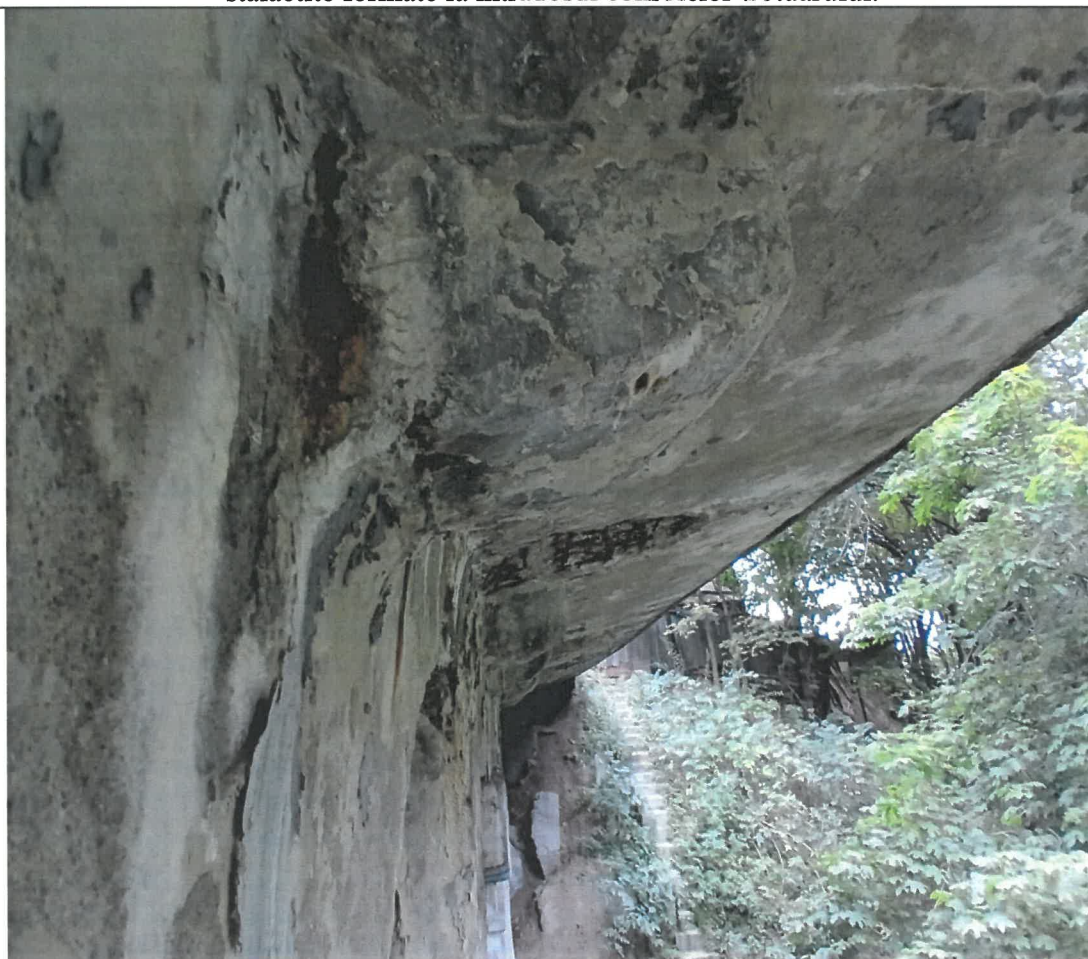
Foto 46 - Betonul, din antretoaze are sectiunea initiala redusa datorita cumularii defectelor asupra elementelor.
