**INTOCMIRE EXPERTIZE TEHNICE PENTRU PODURILE DIN
ADMINISTRAREA D.R.D.P BUCURESTI
Obiect: 10 - POD PE DN 1 LA KM 113+755 PESTE
VALEA CONCIULUI**

EXPERTIZĂ TEHNICĂ

SEPTEMBRIE 2025

OBIECT: 10 - POD PE DN 1 LA KM 113+755 PESTE VALEA CONCIULUI

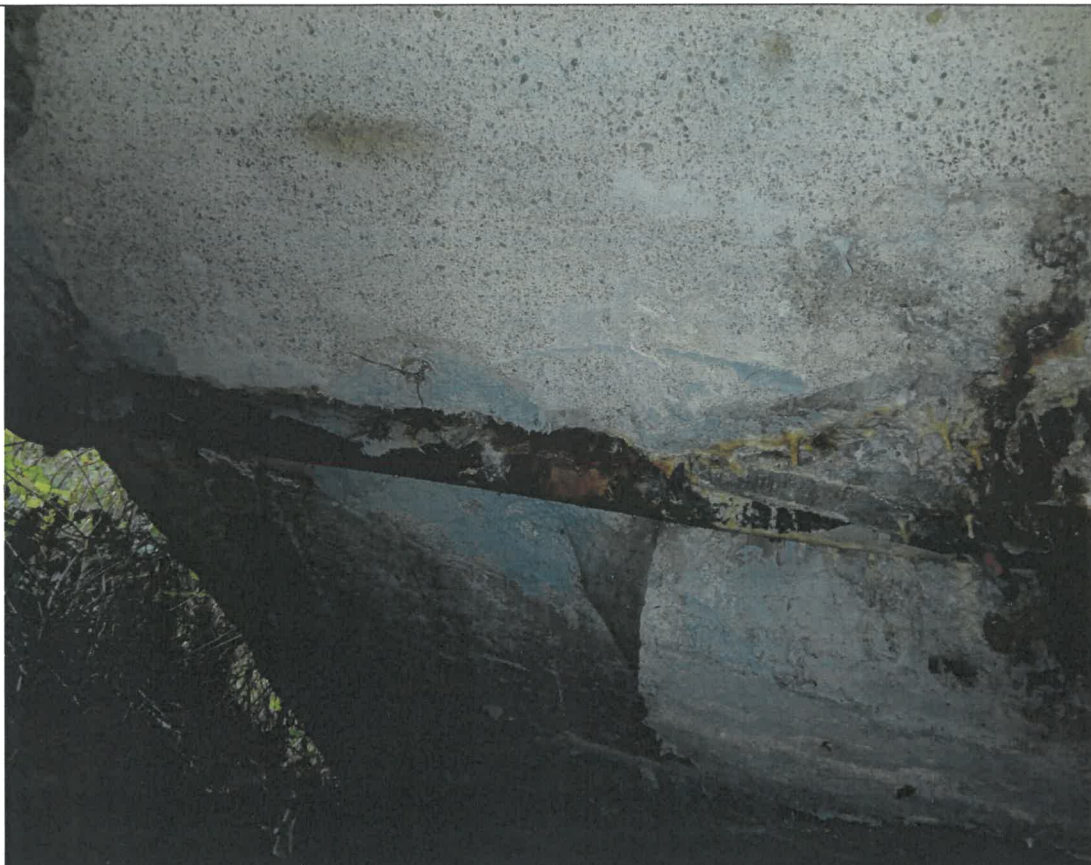
Foto 47 - Rosturile de dilatație sunt distruse în totalitate și blocate.

- pe lisele podului se montează parapete de siguranță conform AND 593/2012;
- se montează dispozitive de acoperire a rosturilor de dilatație moderne și etanșe;

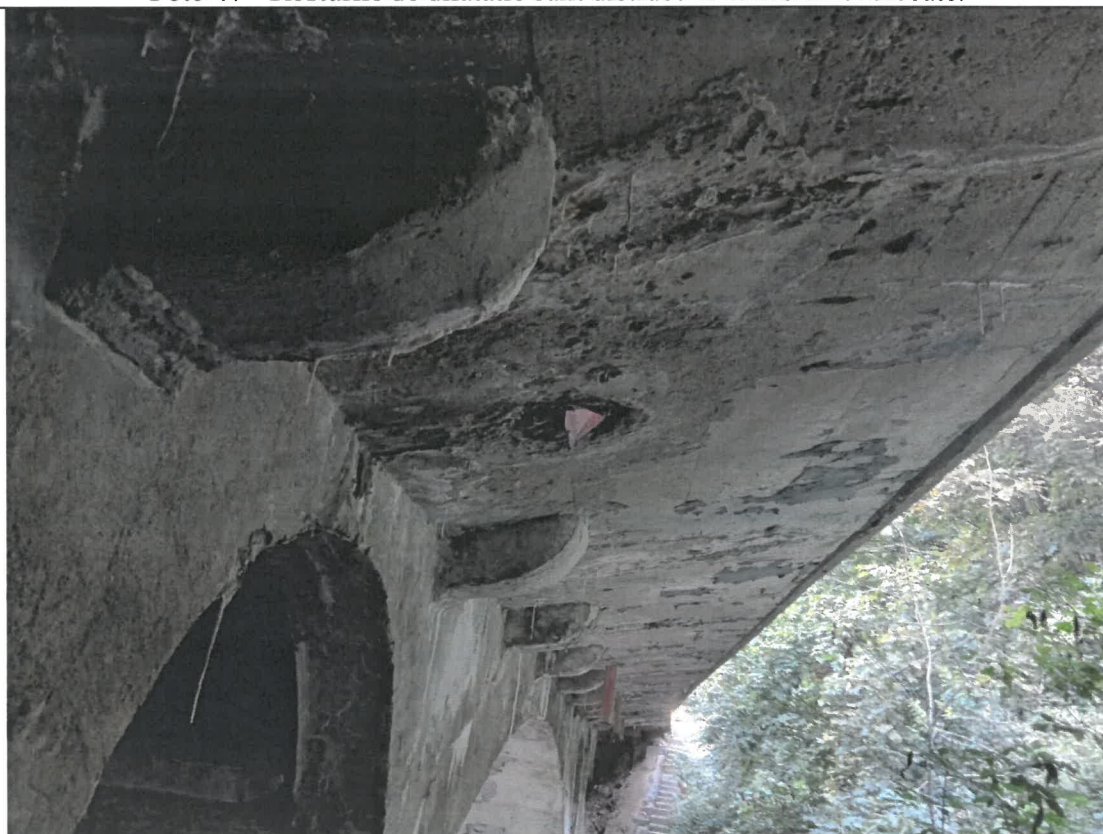
Foto 48 - Tuburile prelungitoare sunt parțial distruse, iar gurile de scurgere sunt colmatate.

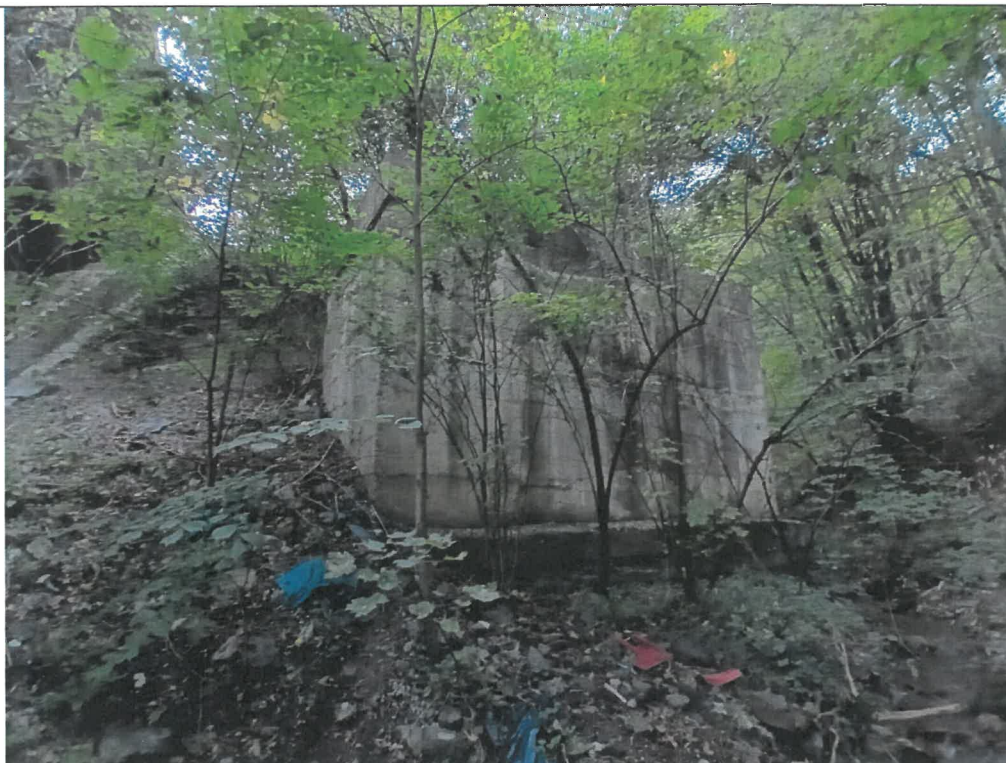
Foto 49 - Veche culee din beton armat. Probabil s-a folosit la varianta provizorie cand s-au realizat lucrari la pod.

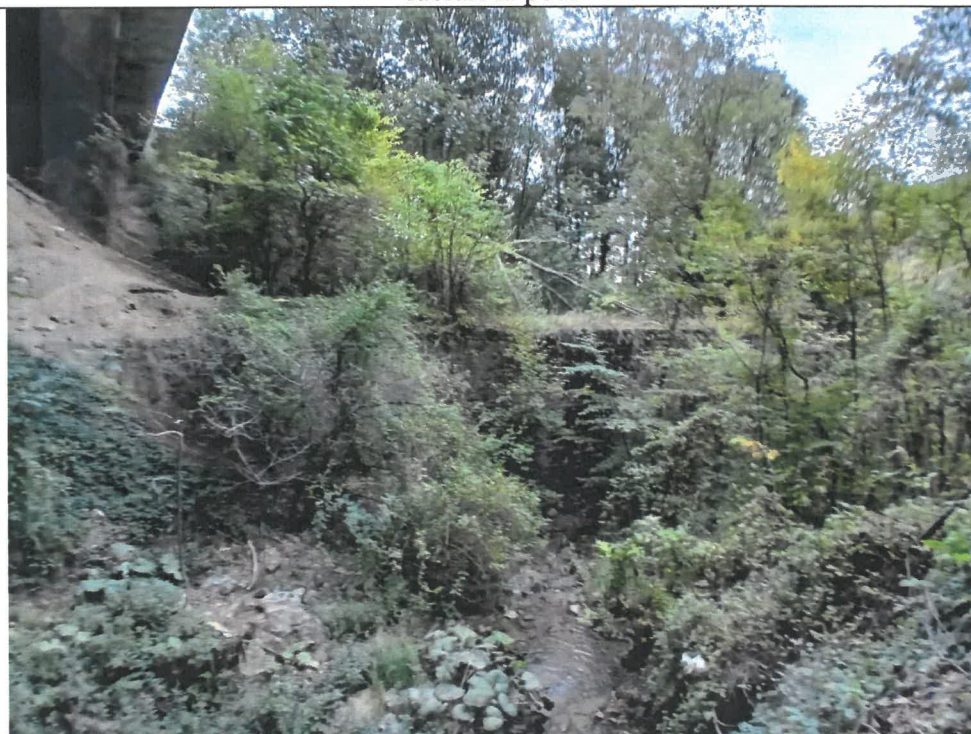
Foto 50 - Zid de sprijin din zidarie de piatra puternic degradat, cu moloane desprinse si cu vegetatie abundenta crescuta pe suprafata acestuia.
