EXPERTIZĂ TEHNICĂ EXIGENȚA AF

**ÎNTOCMIRE EXPERTIZE TEHNICE PENTRU PODURILE DIN
ADMINISTRAREA D.R.D.P. BUCUREȘTI**

**Obiect: 10 – POD PE DN 1 LA KM 113+755 PESTE VALEA
CONCIULUI**

~ SEPTEMBRIE 2025 ~

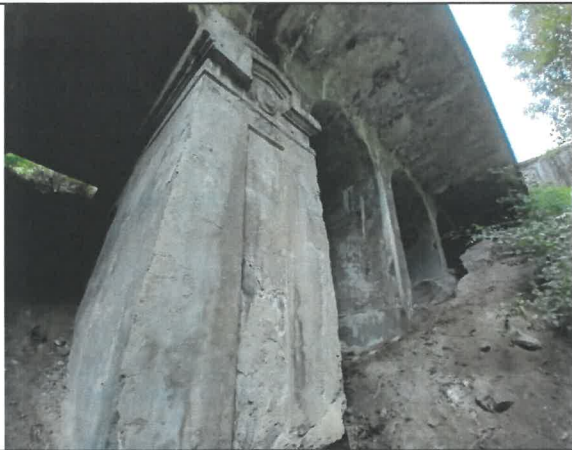
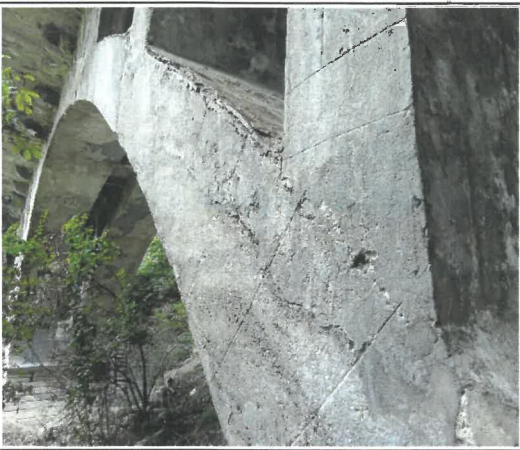
Foto 1: Betonul din infrastructura prezinta multiple fisuri, crapaturi, carbonatari, eflorescente, sectiunea initiala redusa dar si beton cu aspect friabil.	Foto 2: Arcul de pe deschiderea centrala a podului prezinta, segregari ale betonului, culoare neuniforma si aspect prafuit.

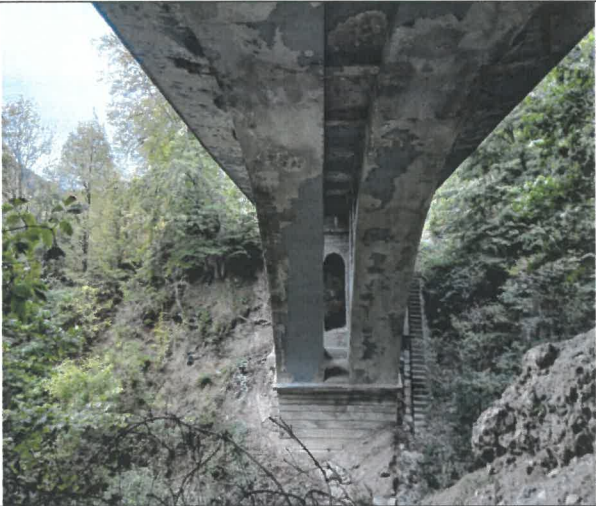
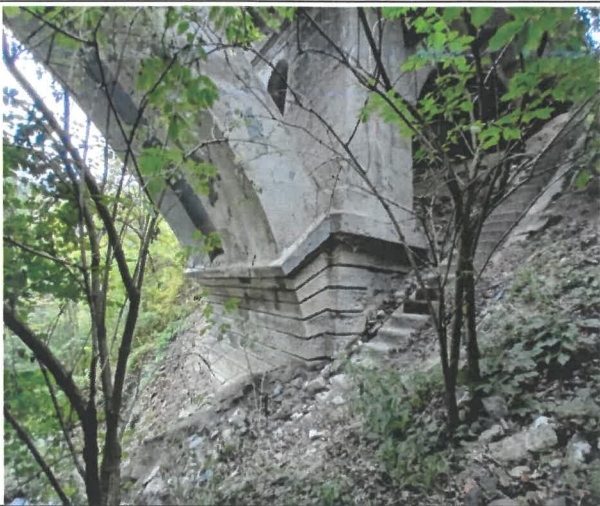
Foto 3: Protectie anticoroziva distrusa, infiltratii puternice, carbonatari, beton cu aspect friabil si multiple fisuri.	Foto 4: Eroziuni masive ale taluzului versantului datorita scurgerii libere ale apelor pluviale provenite de la santul de beton de pe rampa de acces.

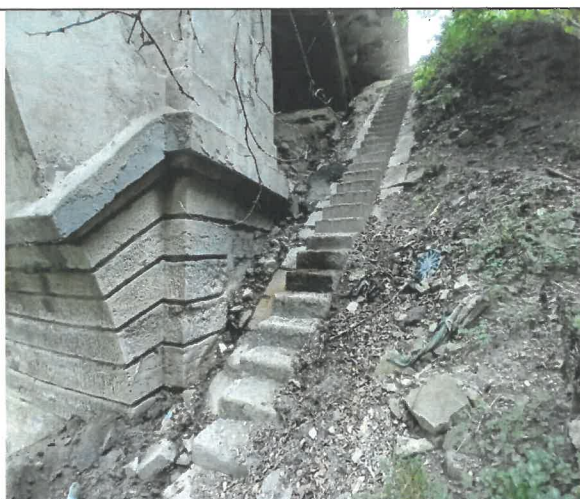
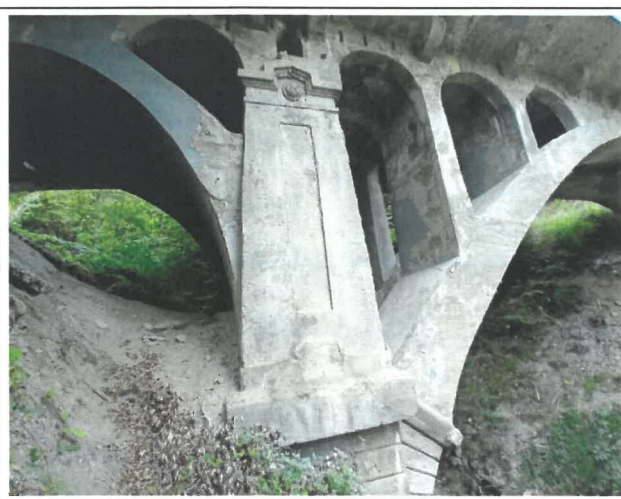
<p>Foto 5: – Eroziuni ale betonului, din infrastructura podului dar si a scarilor de acces</p>	<p>Foto 6: Protectia anticoroziva distrusa, eroziuni ale betonului, carbonatari, eflorescente dar si multiple fisuri si crapaturi.</p>

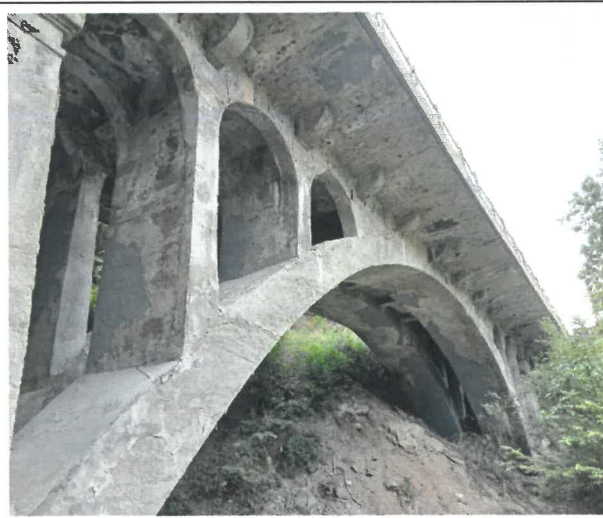
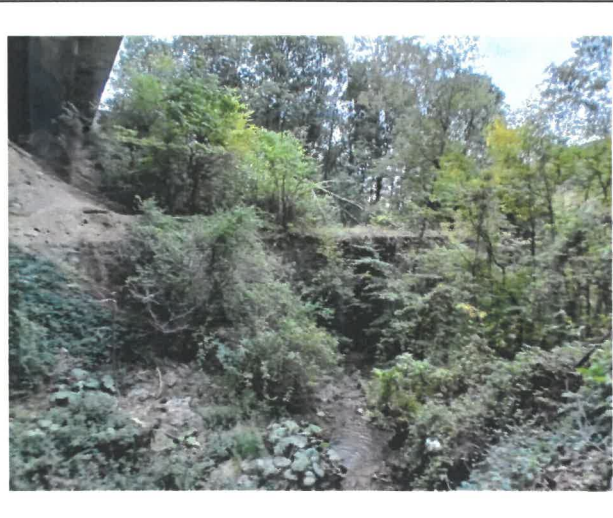
<p>Foto 7: Armaturi puternic corodate fara strat de acoperire si cu sectiunea redusa atat la intradosul consolelor trotuarului cat si la intradosul arcului dar si a boltilor.</p>	<p>Foto 8: Zid de sprijin din zidarie de piatra puternic degradat, cu moloane desprinse si cu vegetatie abundenta crescuta pe suprafata acestuia.</p>
