**MODERNIZARE DRUMURI DE INTERES LOCAL
IN COMUNA SCHITU, JUDETUL OLT**

**RAPORT DE EXPERTIZA
TEHNICA**

februarie 2023

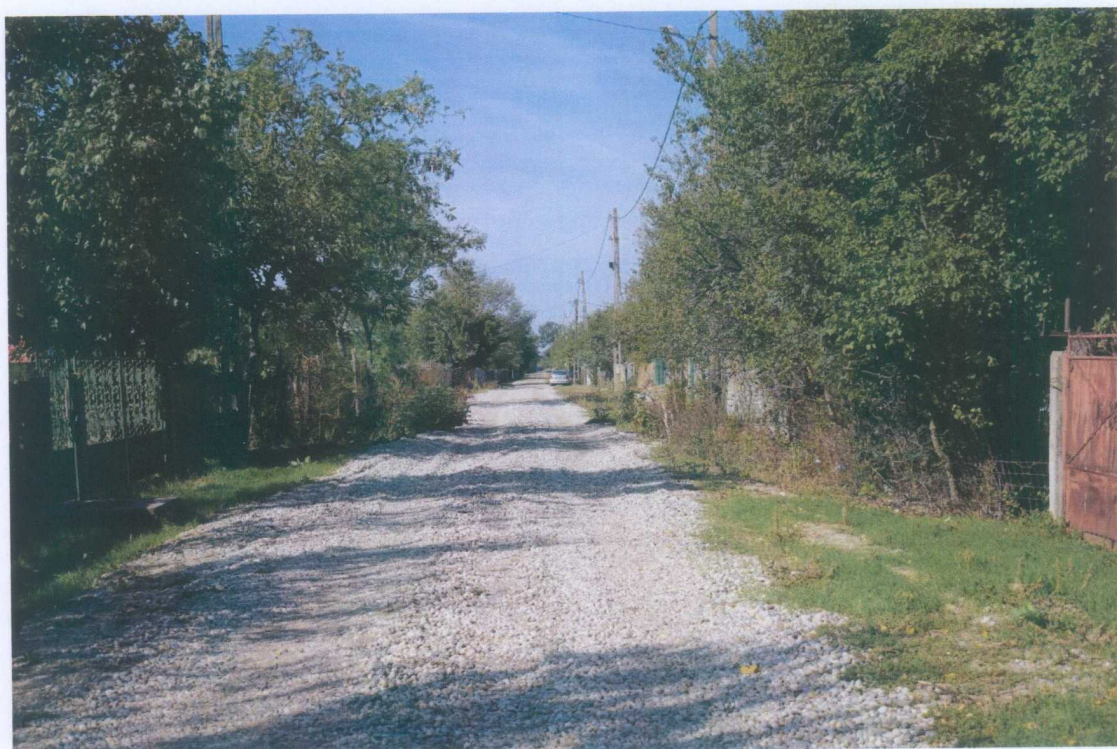
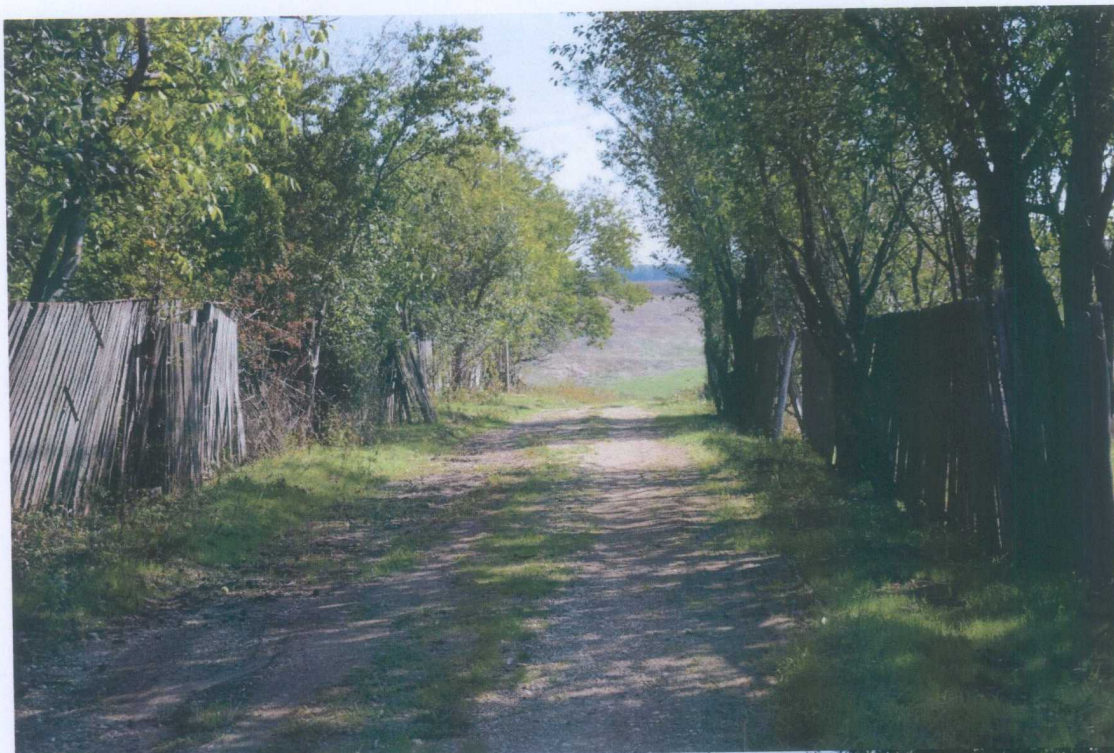
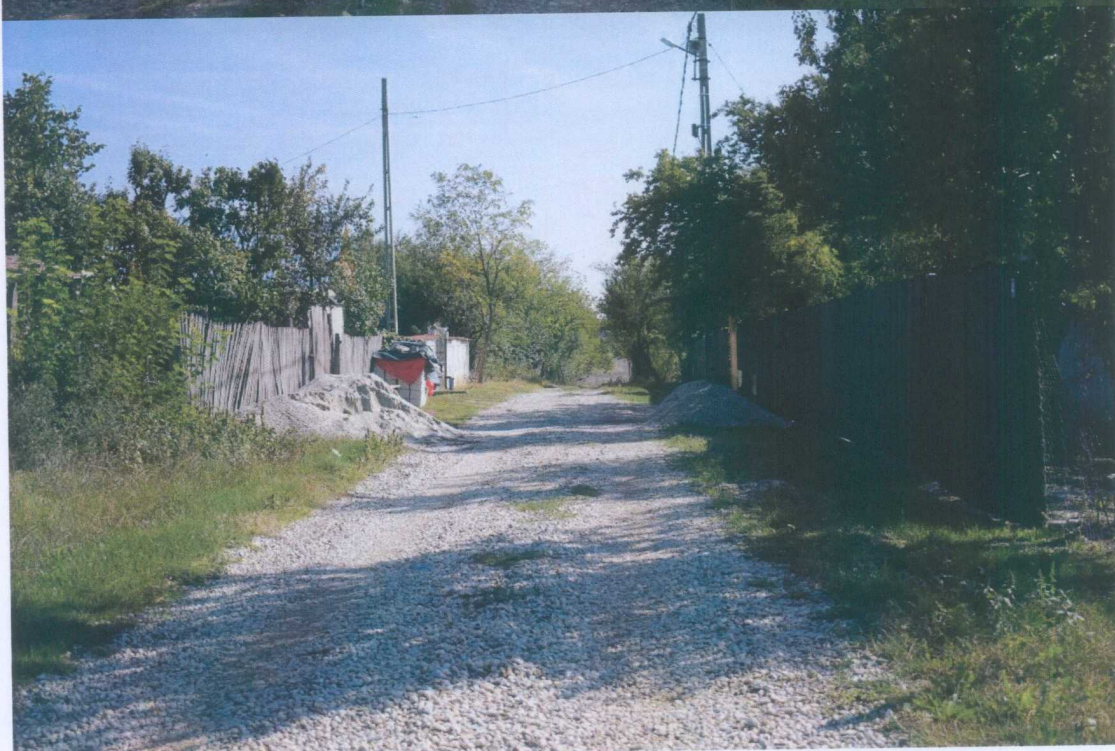
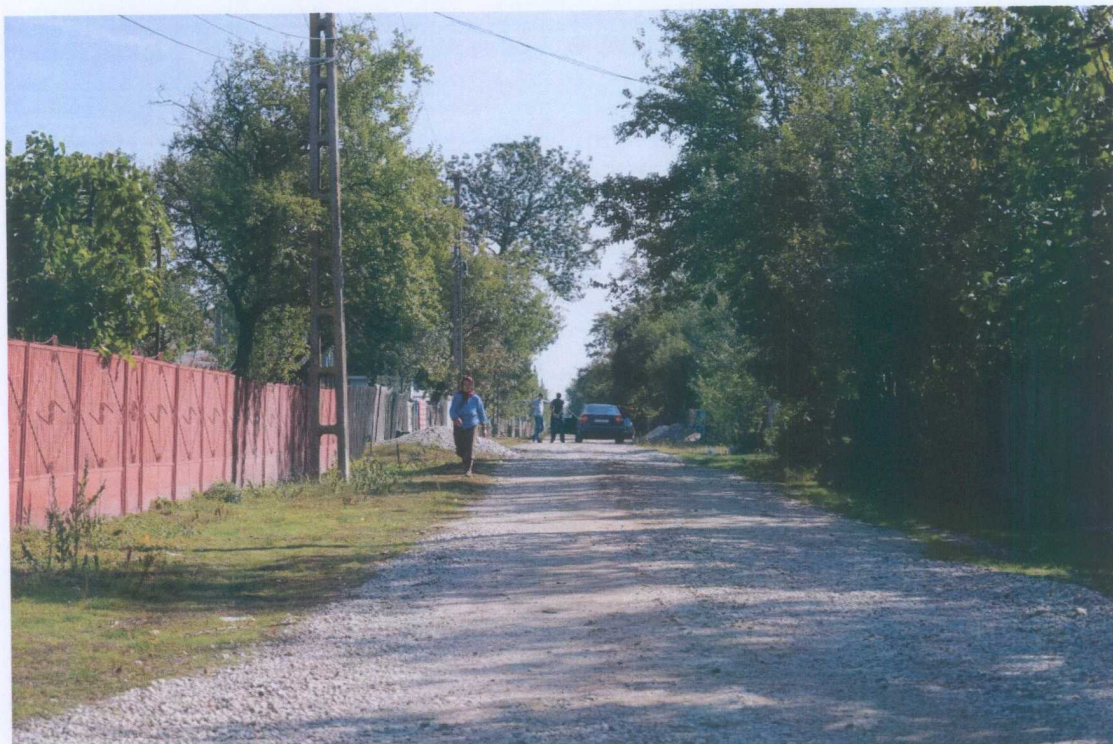
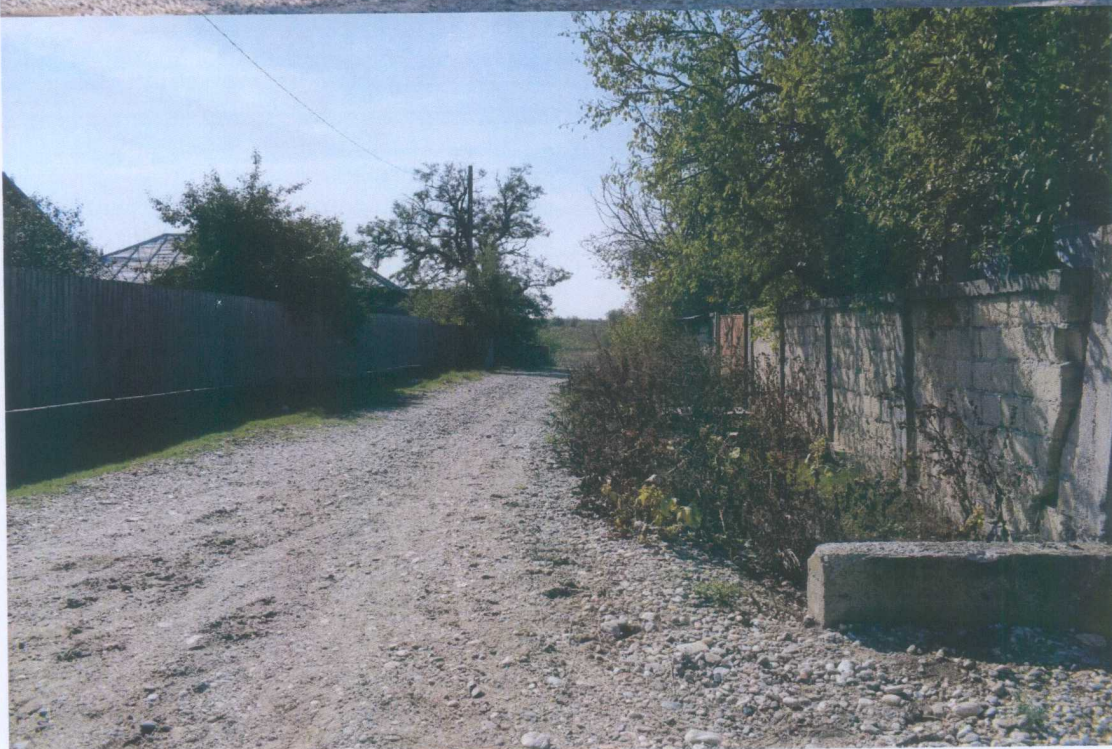
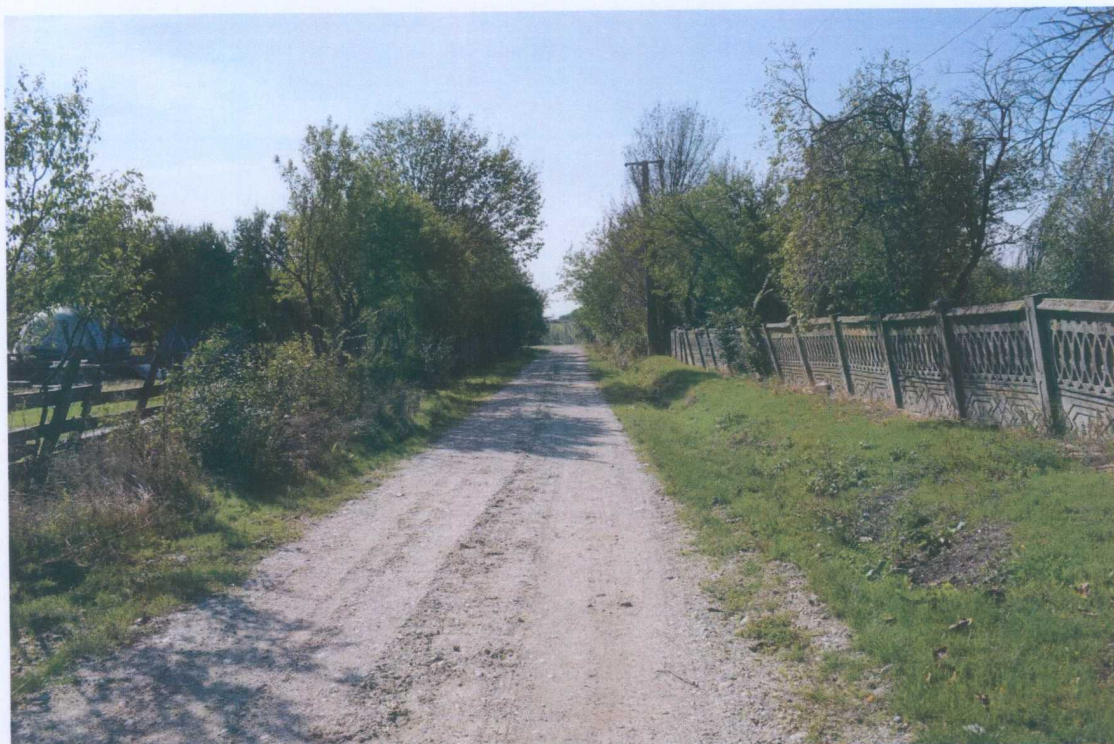
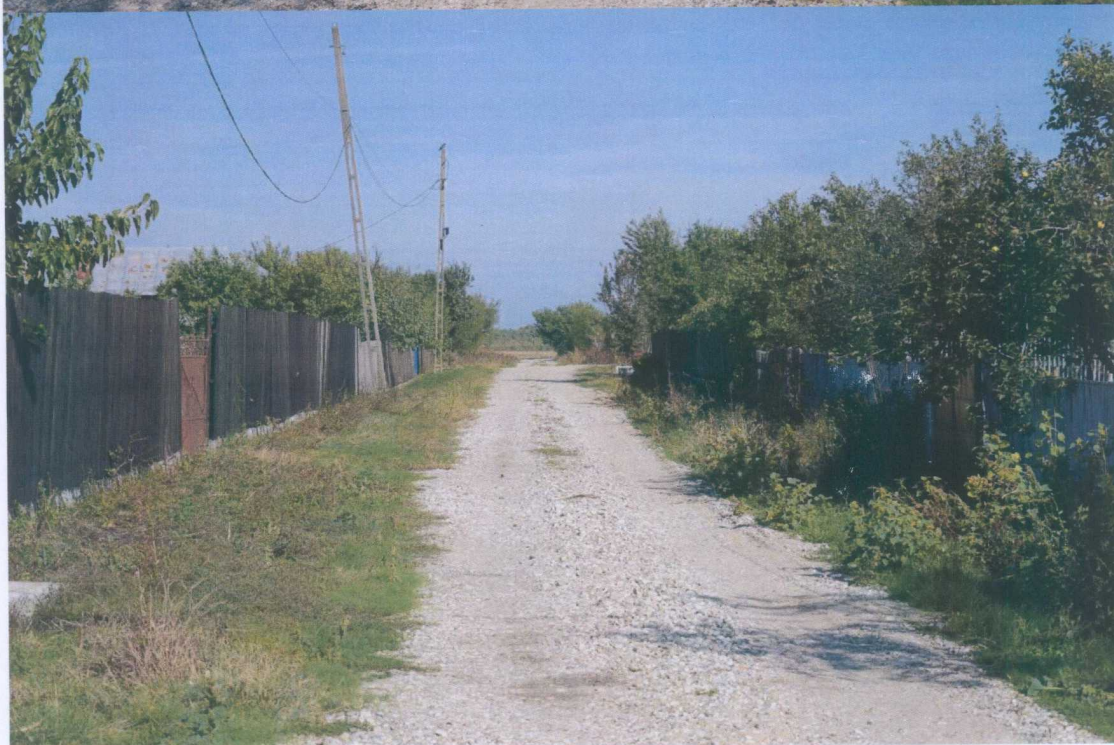
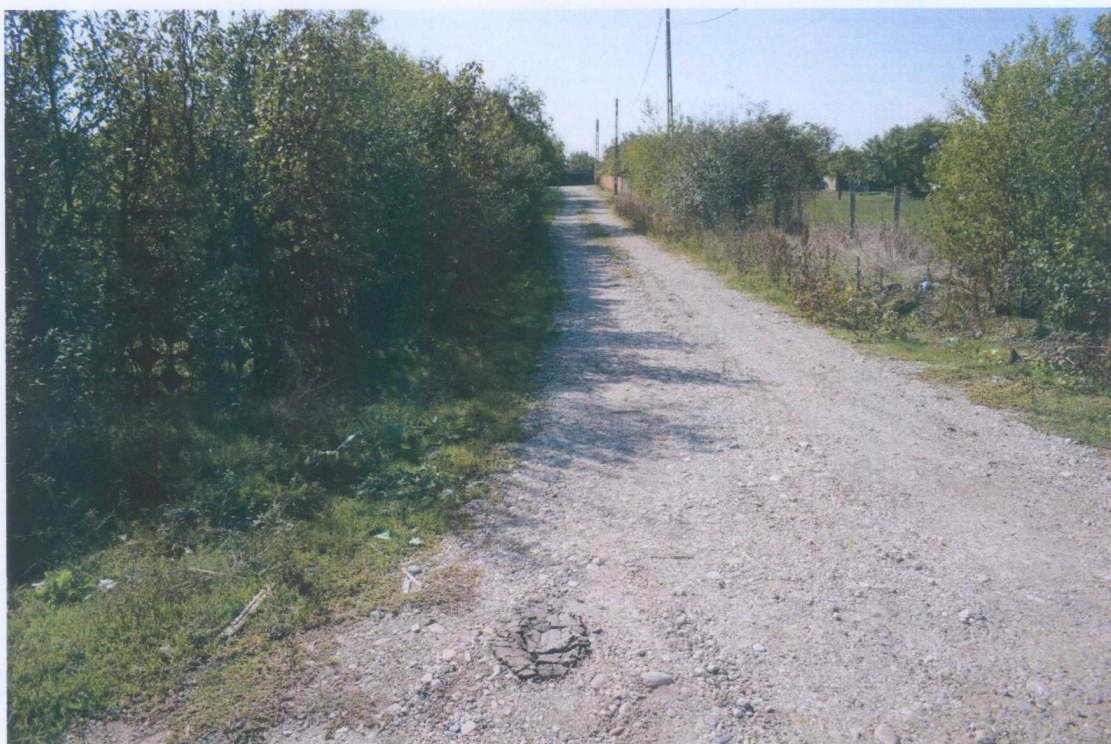
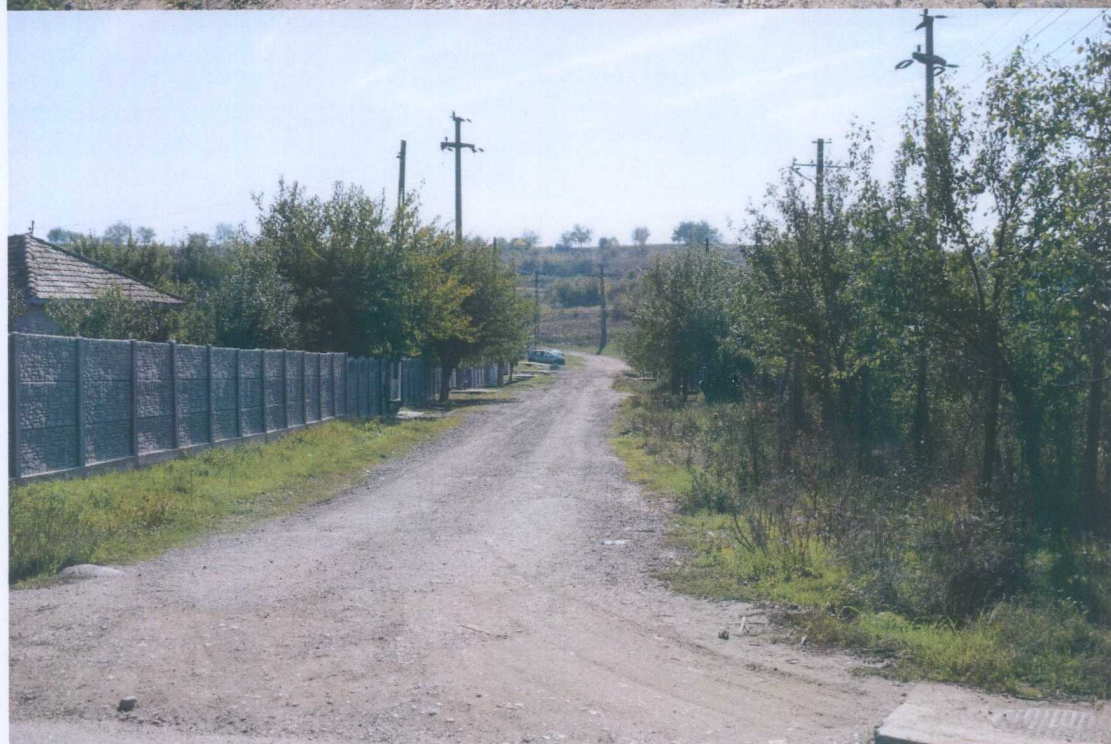
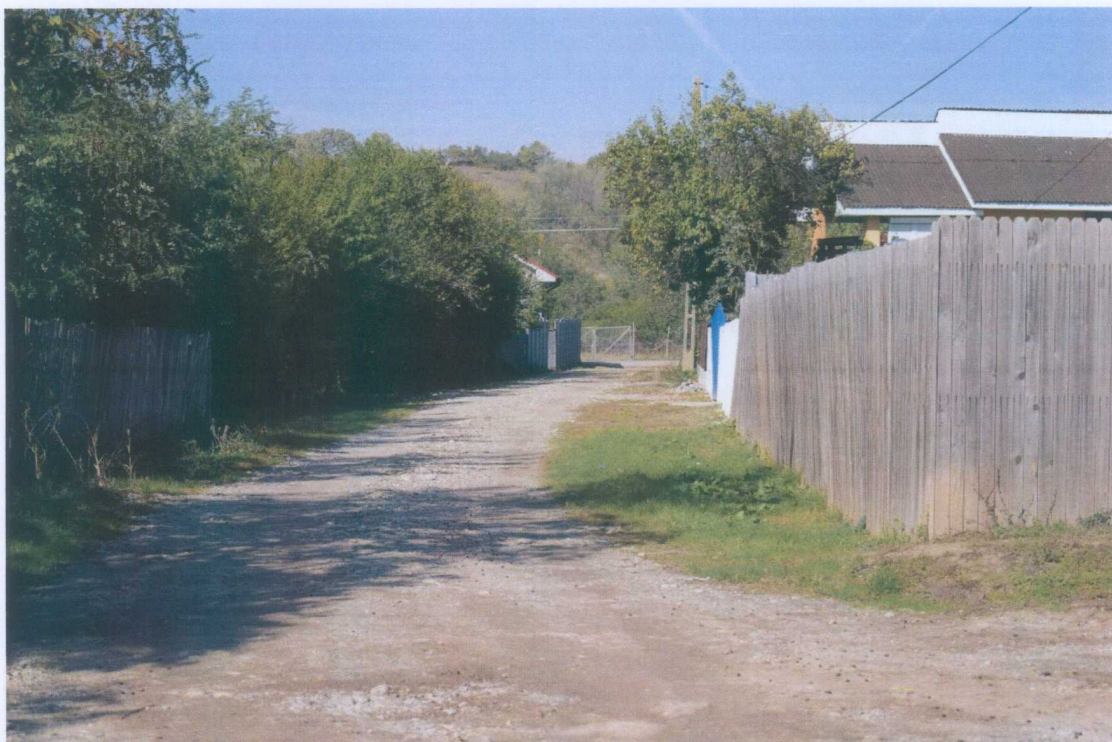
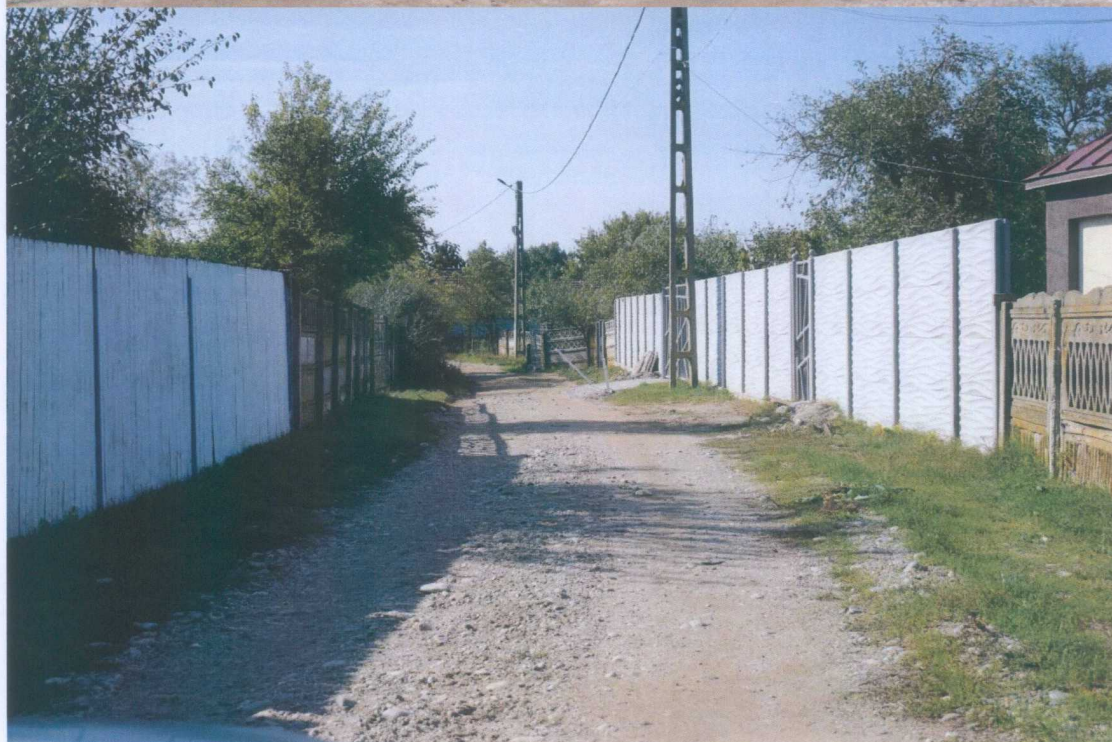
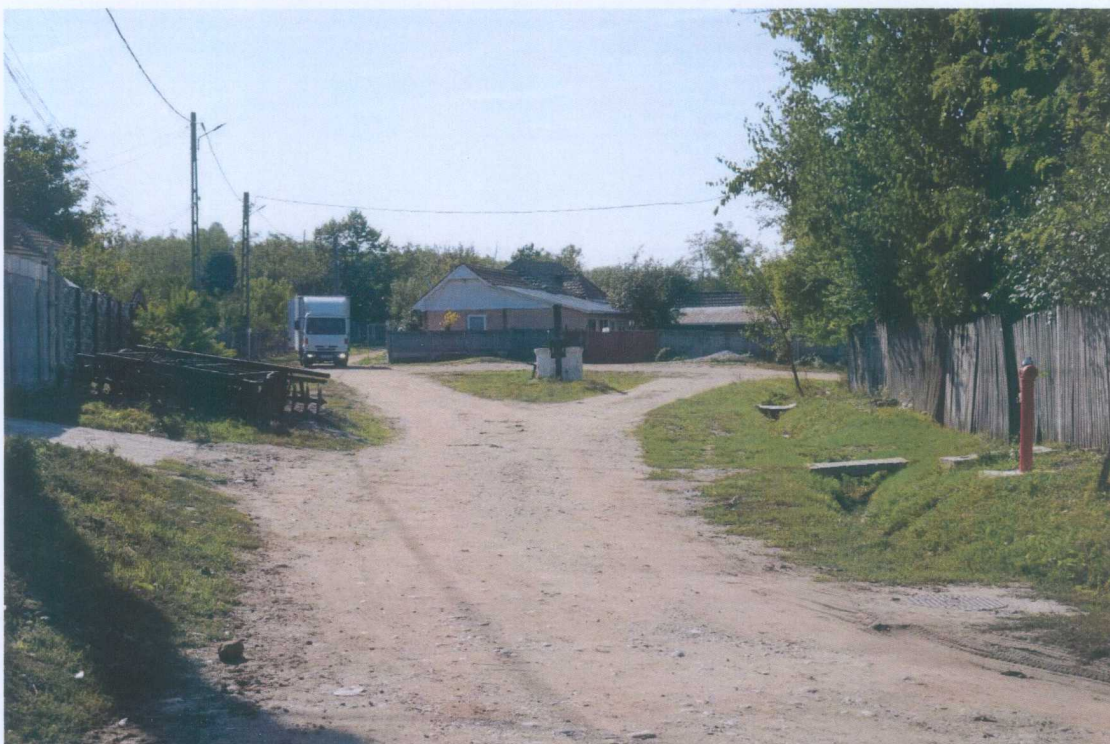
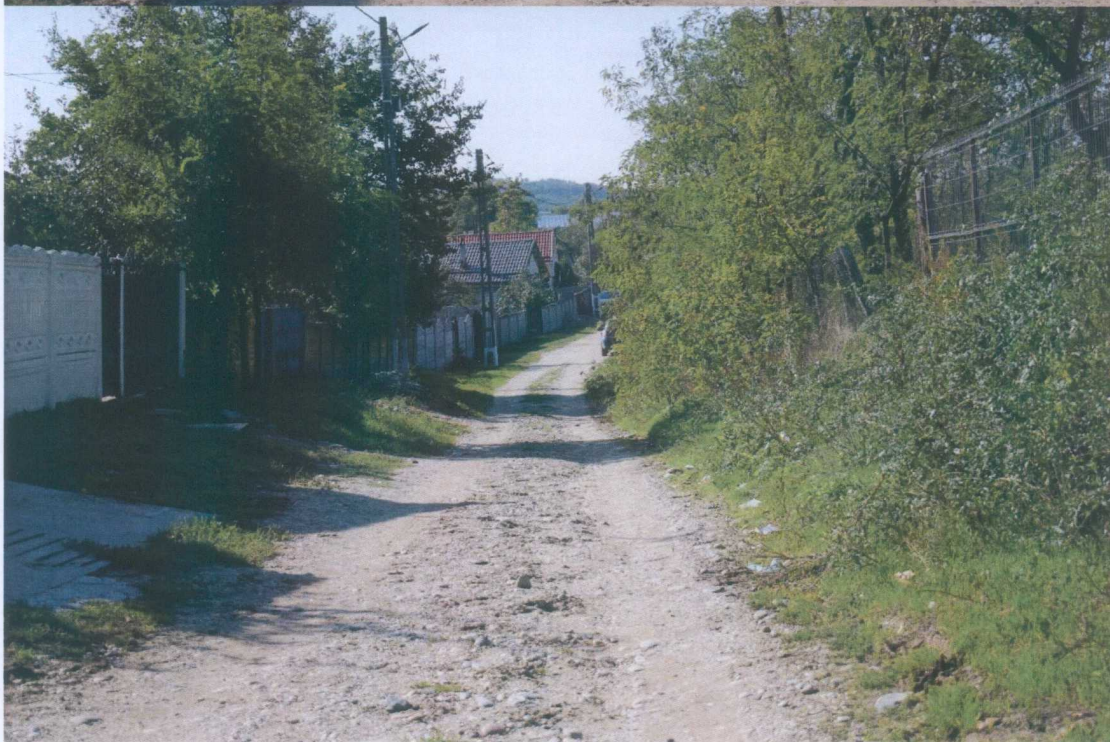
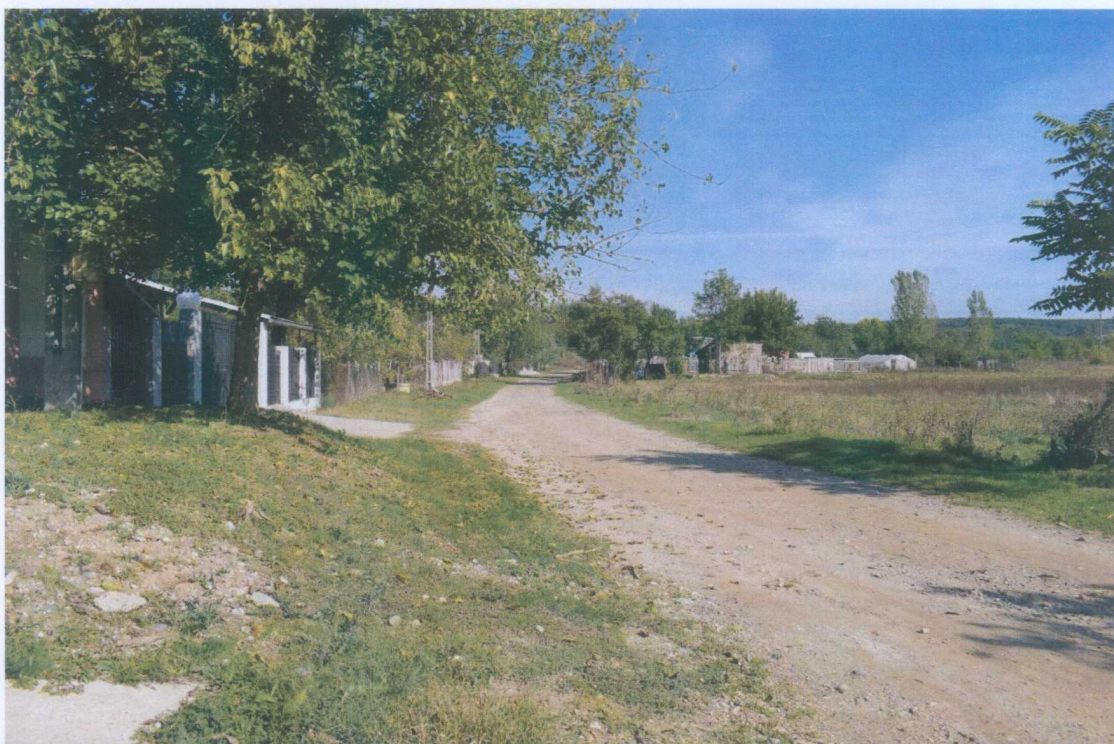
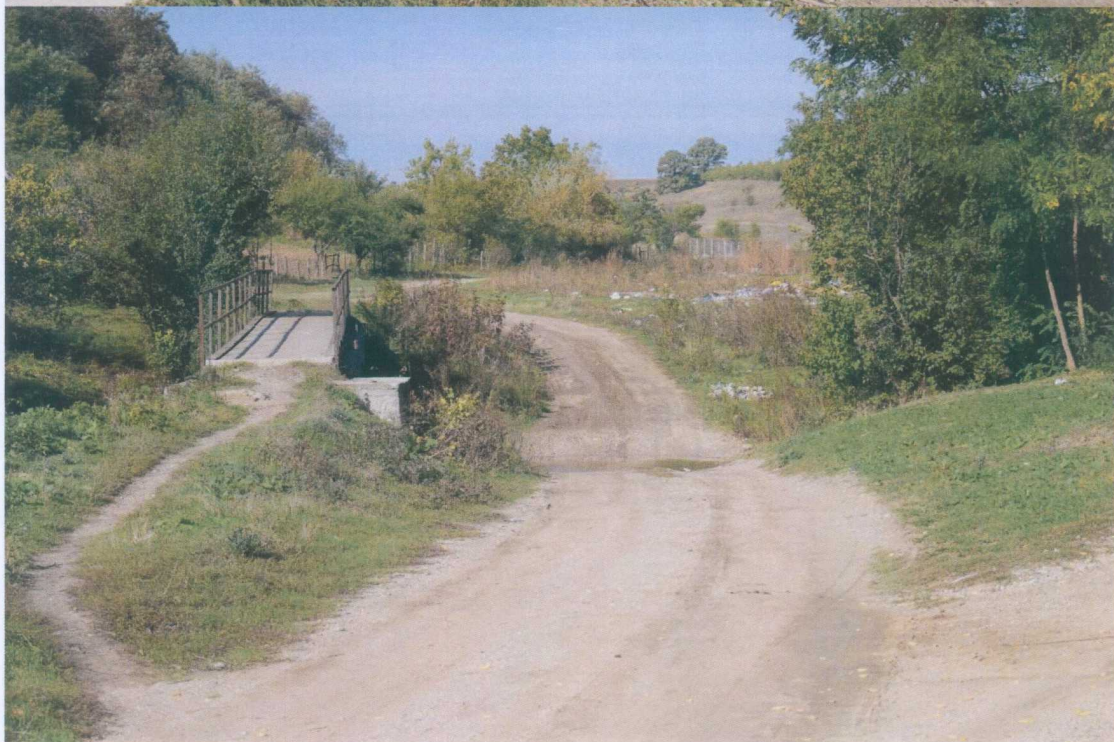
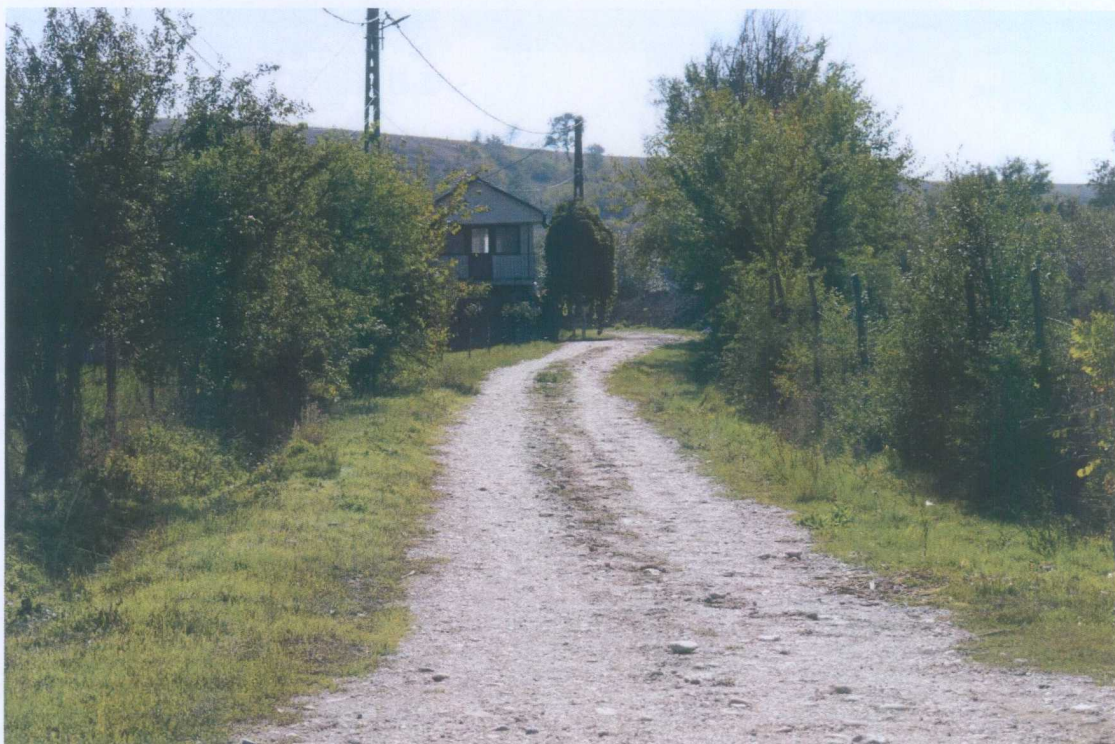
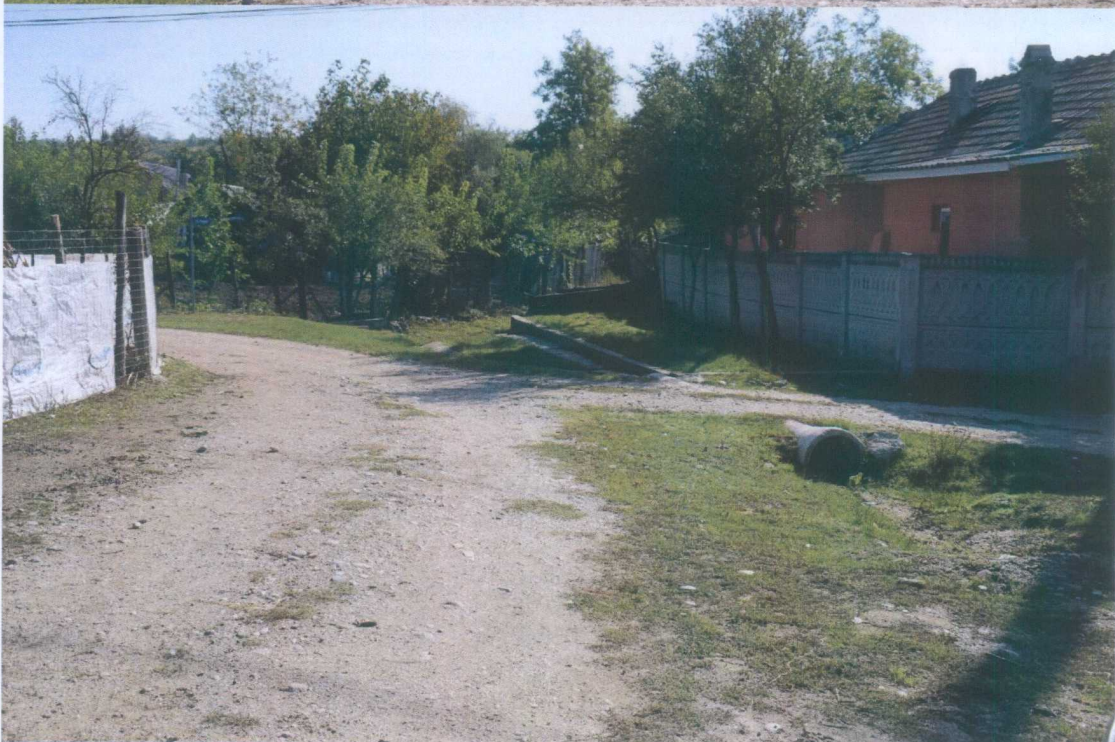
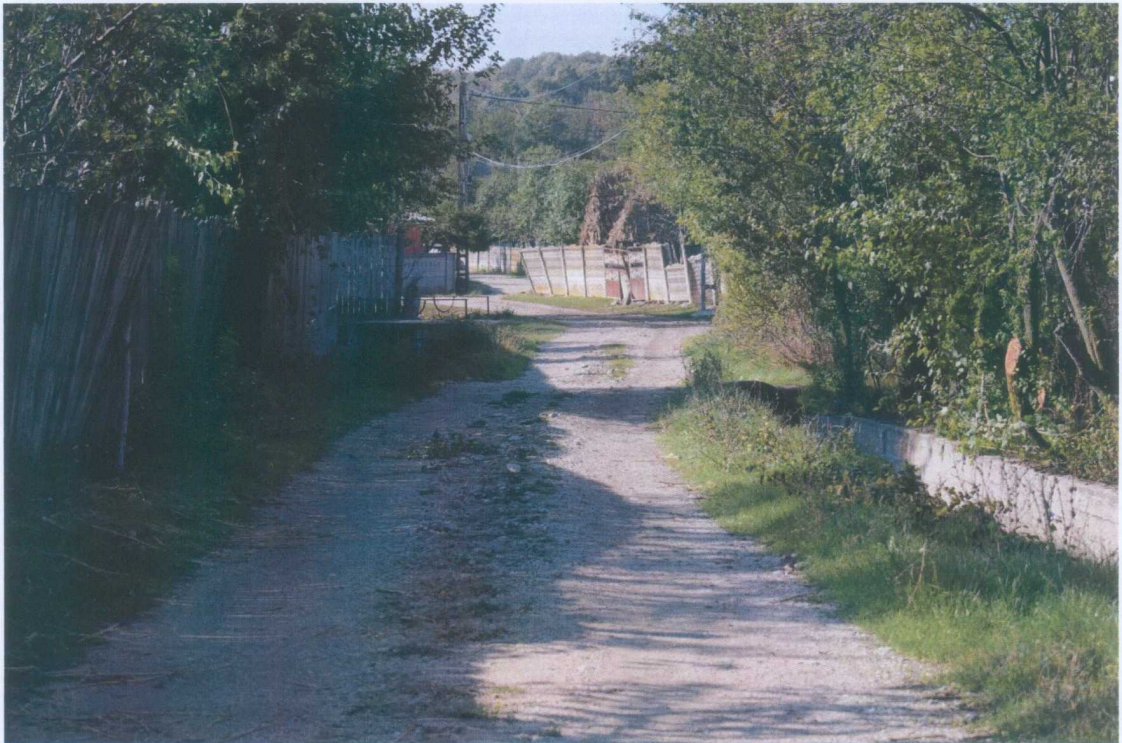
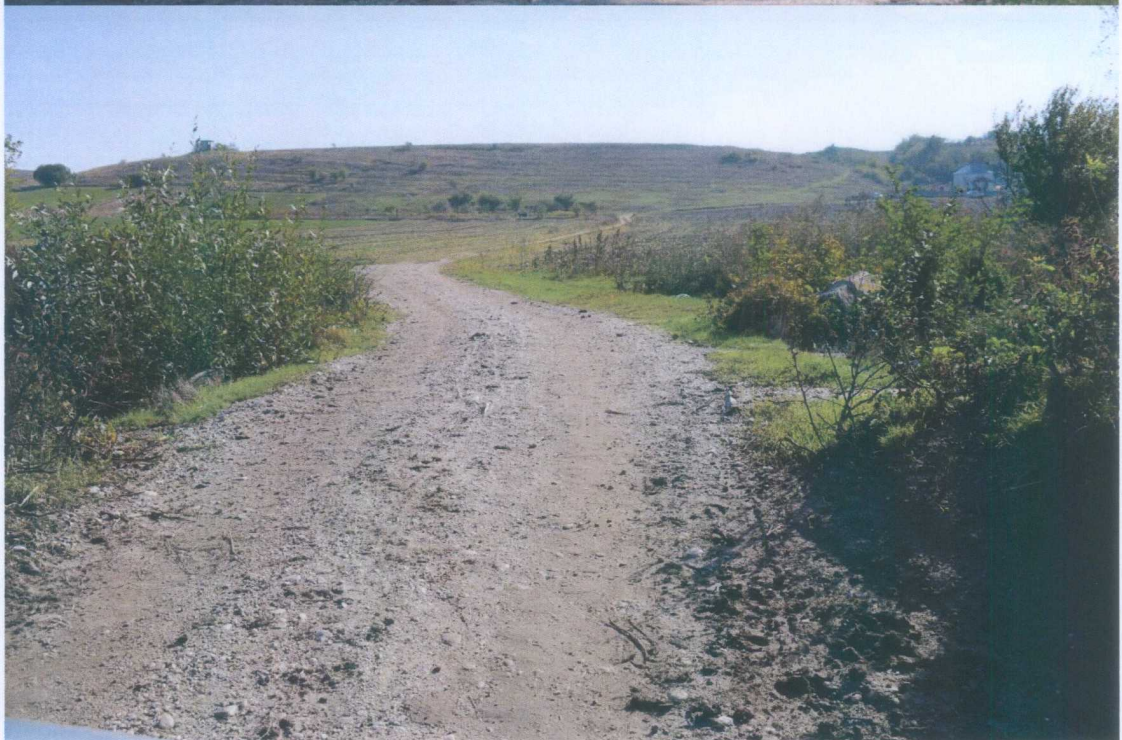
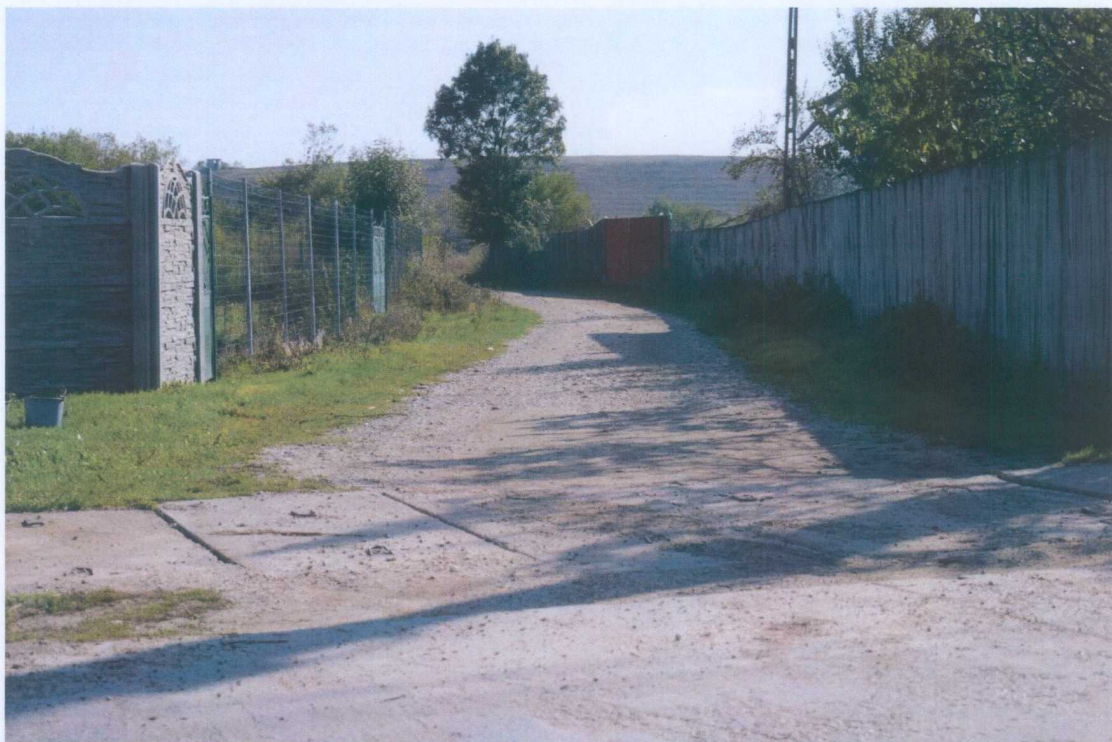
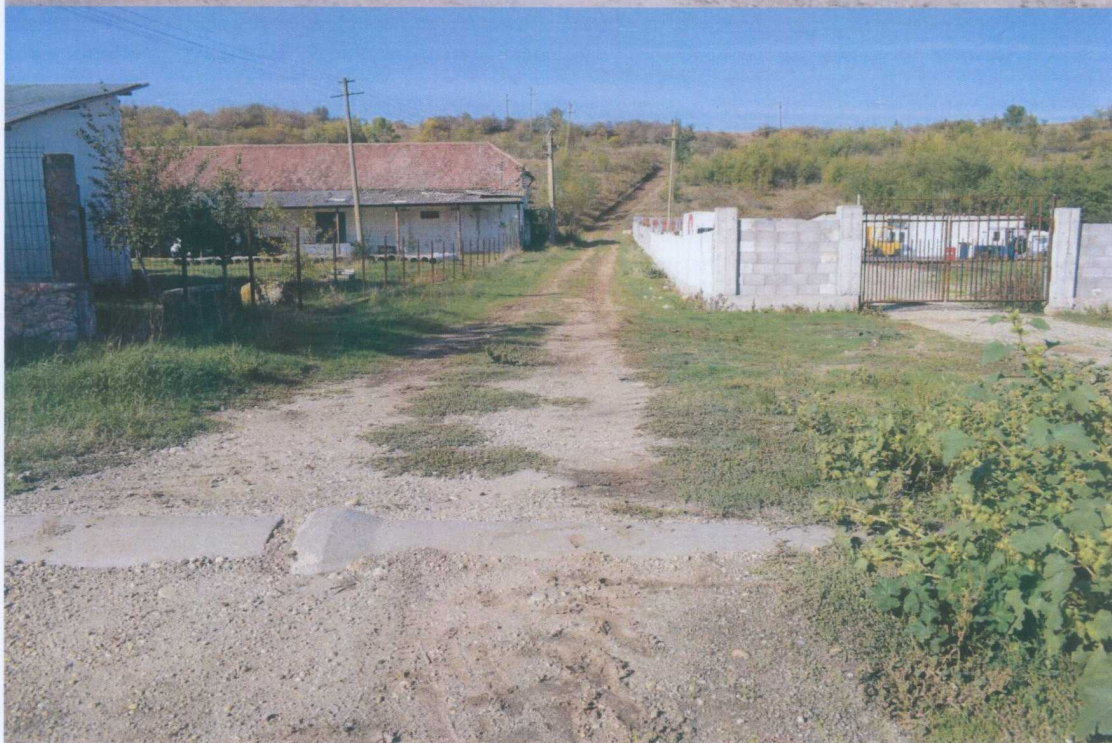
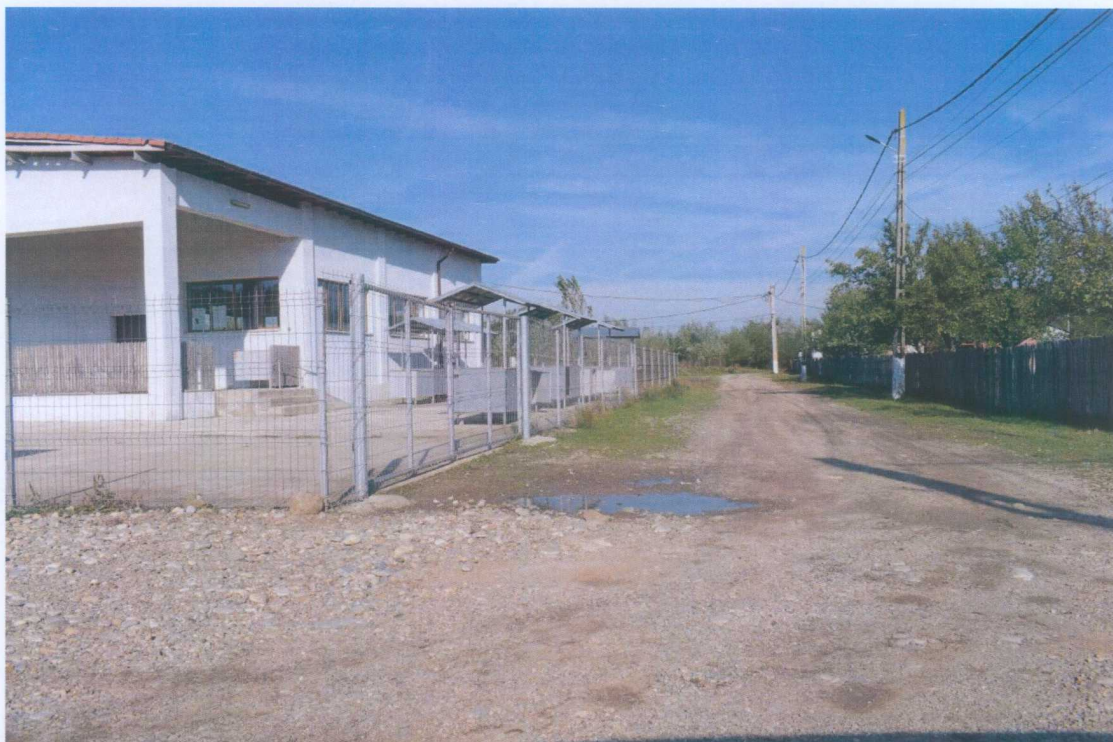
- Existența unor degradări ale carosabilului
- Lipsa unui sistem de colectare – evacuare a apelor pluviale corespunzator
- Acostamente neîntreținute, fapt ce a condus la stagnarea apelor pluviale pe partea carosabila a drumului
- Podete degradate
- Lipsă indicatoare rutiere

Degradările carosabilului existent constatate sunt de tipul:

- Cedari ale carosabilului-tasari
- Denivelări
- Gropi
