**RAPORT DE EXPERTIZA TEHNICA PRIVIND REZISTENTA MECANICA SI STABILITATEA  
CORPULUI ATELIERE P+2E DIN INCINTA COLEGIULUI TEHNIC ENERGETIC SIBIU IN  
VEDEREA TERMOIZOLARII**

Mun. Sibiu, str. Energeticienilor, nr. 1

Martie 2025

Denumire	Raport de expertiză tehnică privind evaluarea seismică a clădirii Ateliere din cadrul Colegiului Tehnic Energetic
Obiect	Cladirea Ateliere P+2E, reabilitare termica
Adresa	Str. Energeticienilor, nr. 1, Mun. Sibiu
Expert	Ing. Gavril Pop
Nr. expertiza	RE nr.1027-03.25
Data expertizei	Martie 2025

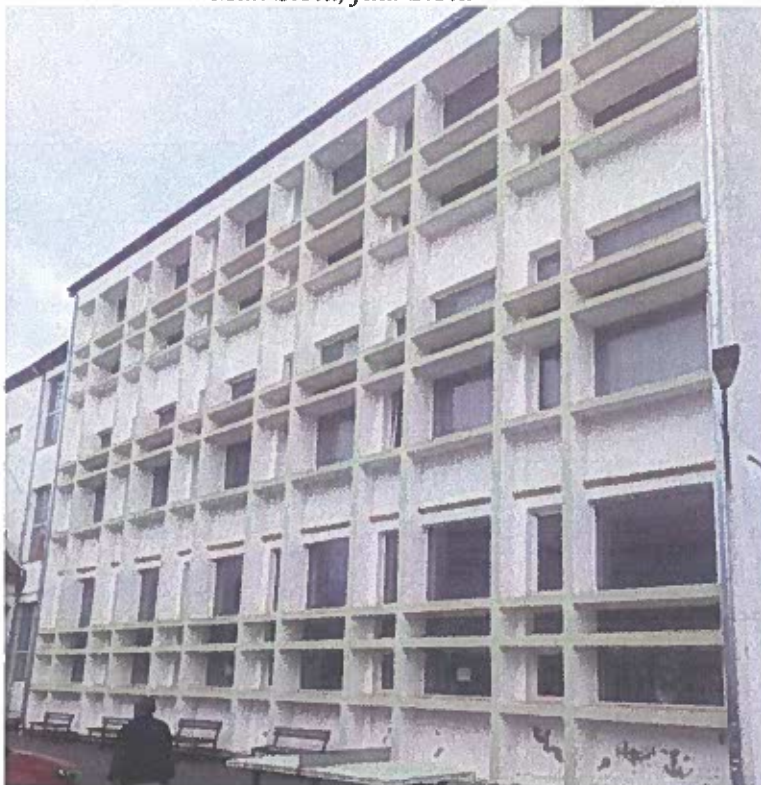
**Poza 1.** Fatada principala se observa brisoleiurile de la nivelul laboratoarelor.

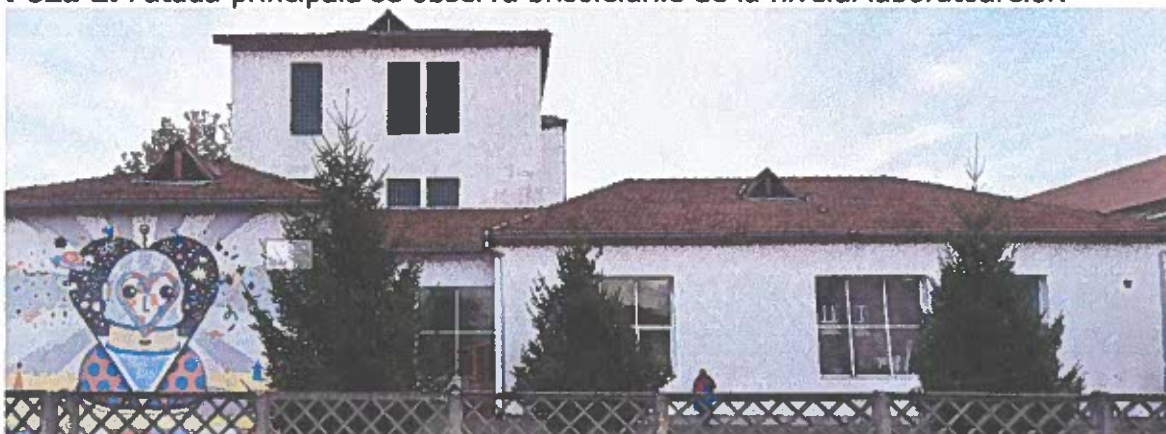
**Poza 2.** Fatada laterala stanga dinspre strada Vasile Aaron. In prim plan se observa corpul Parter Atelier Electric, in stanga corpul Garaj si in plan secund corpul P+2E.

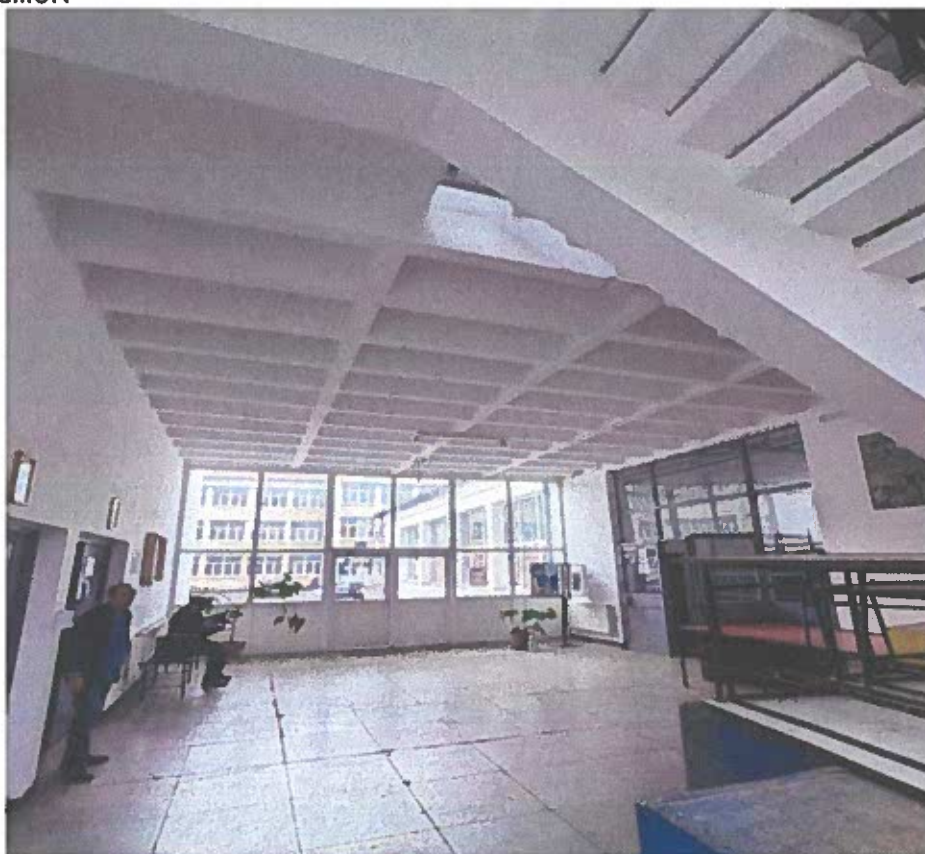
**Poza 4.** Poza din holul principal se observa planseul cu nervuri si scara

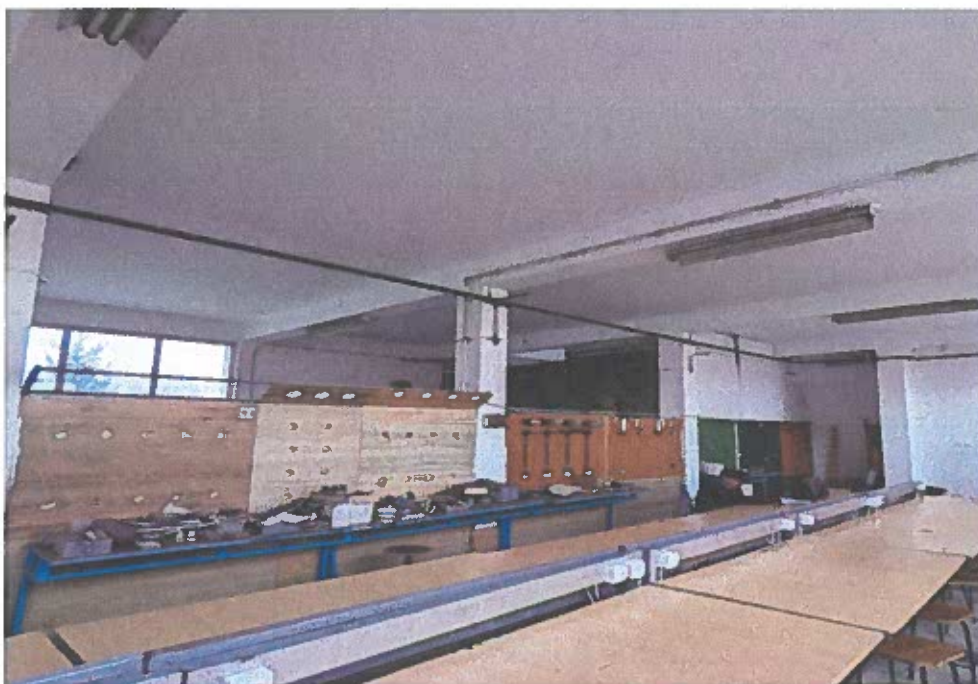
**Poza 5.** Poza din corpul P atelier Electric. Se observa structura in cadre din beton a corpului de cladire.

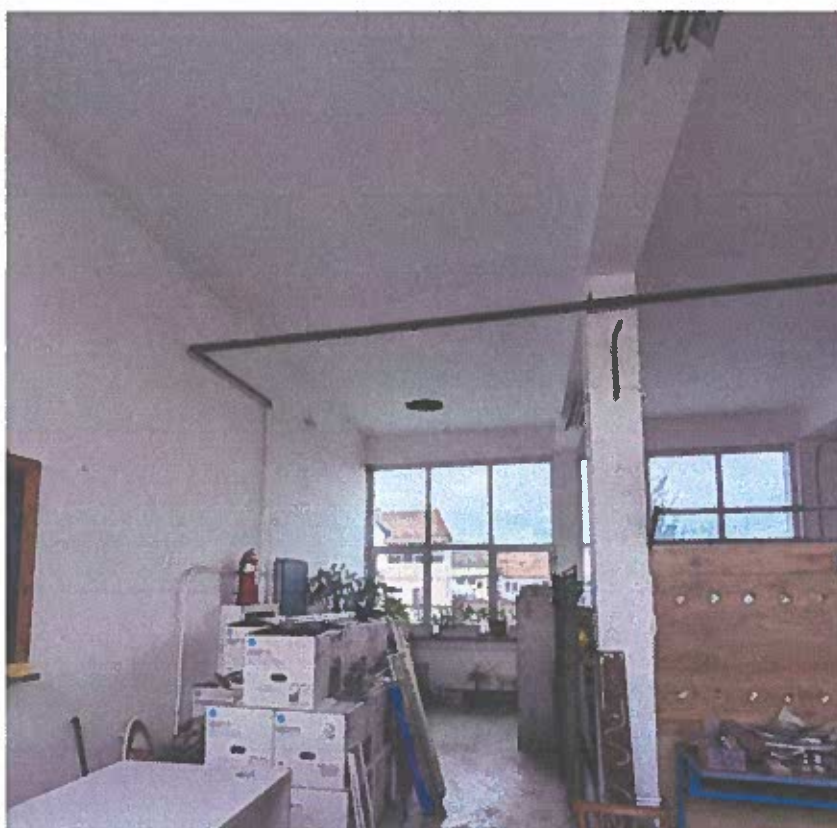
**Poza 6.** Poza corpul Atelier electric. Se observa structura in cadre si in partea stanga peretii din beton armat.

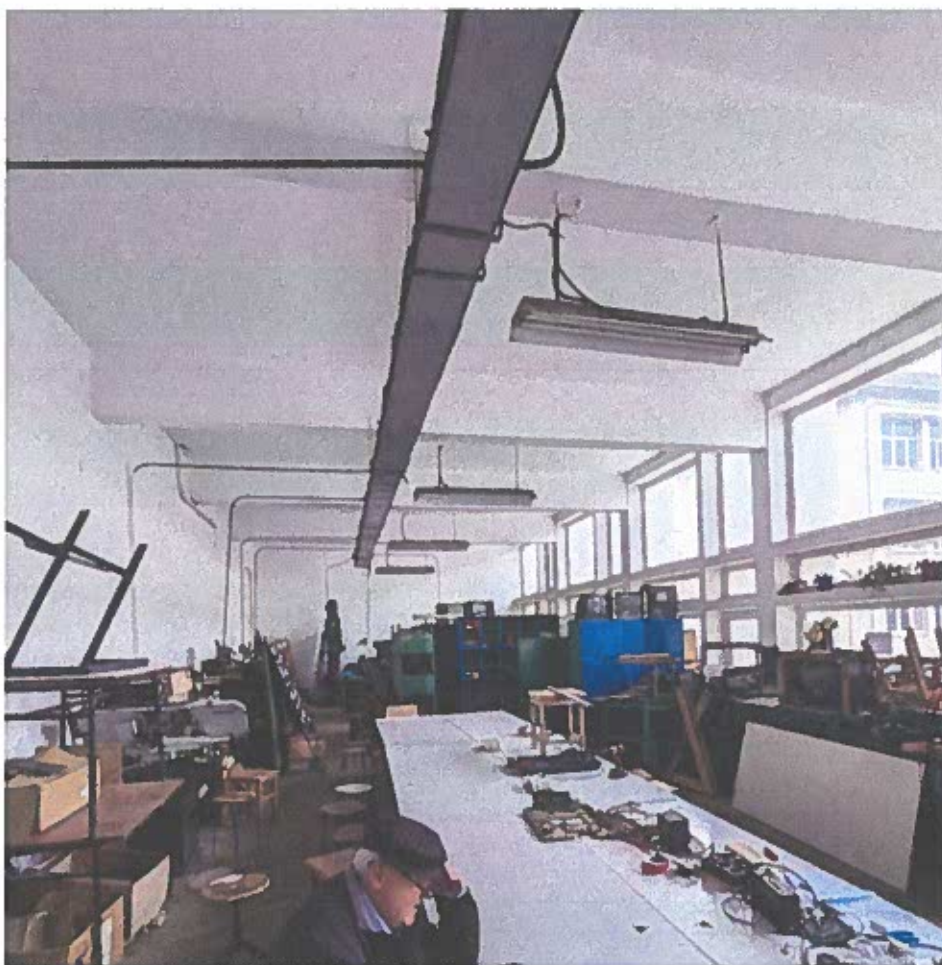
**Poza 7.** Poza din corpul P+2E, la P Atelier Electromecanica. Se observa peretele median de zidarie si cadrele din beton armat.

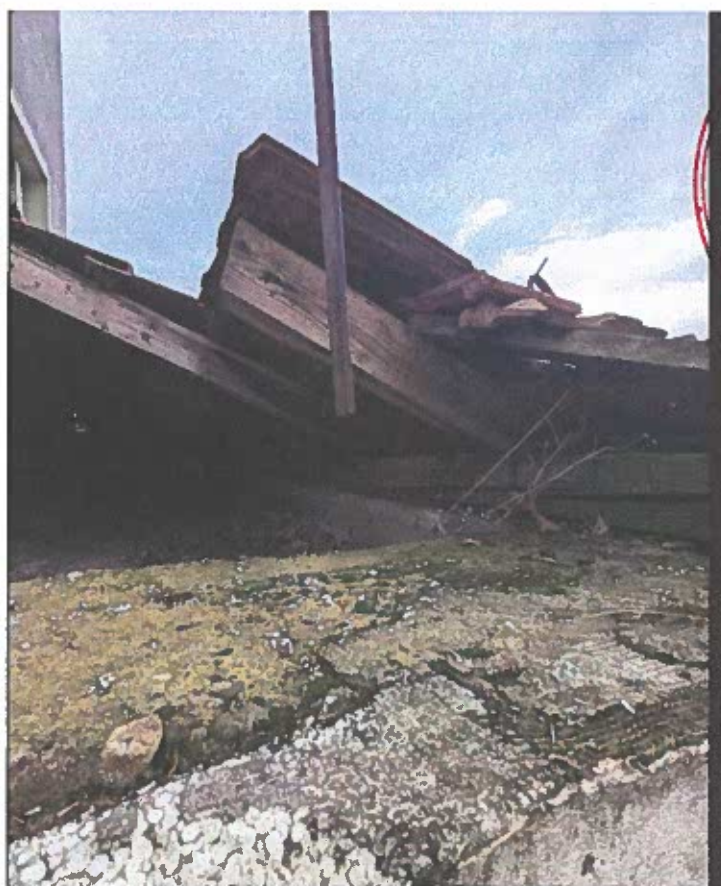
**Poza 10.** Poza sarpanta degradata pe corpul P+2E

- se vor trata suprafetele de beton cu armaturi aparente prin curatarea armaturilor de rugina si se va reface stratul de acoperire cu beton al armaturilor.
- se va inlocui tabla si elementele sarpantei care sunt depreciate, se vor reface straturile acoperisului si se vor completa sorturile de tabla de la atic lipsa, desprinse sau degradate. Se va verifica capacitatea portanta a sarpantei si a modului de ancorare a acesteia fata de cladire;
- se vor lua masuri pentru eliminarea pierderilor de apa accidentale
- se va inconjura cladirea cu trotuare noi avand pante corespunzatoare, etanseizate fata de pereti cu dop de bitum si se va repara tencuiala soclurilor acolo unde aceasta este desprinsa.
- daca in timpul lucrarilor sunt identificate elemente care nu sunt sigure constructorul va notifica in scris proiectantul si expertul.

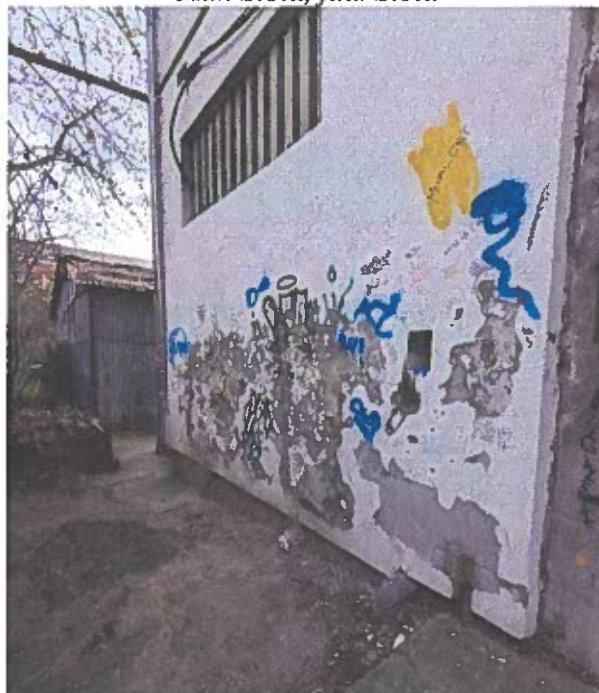
**Poza 11.** Poza fatada posteriora pe zona post trafo. Se observa ca termoizolatia a fost vandalizata.

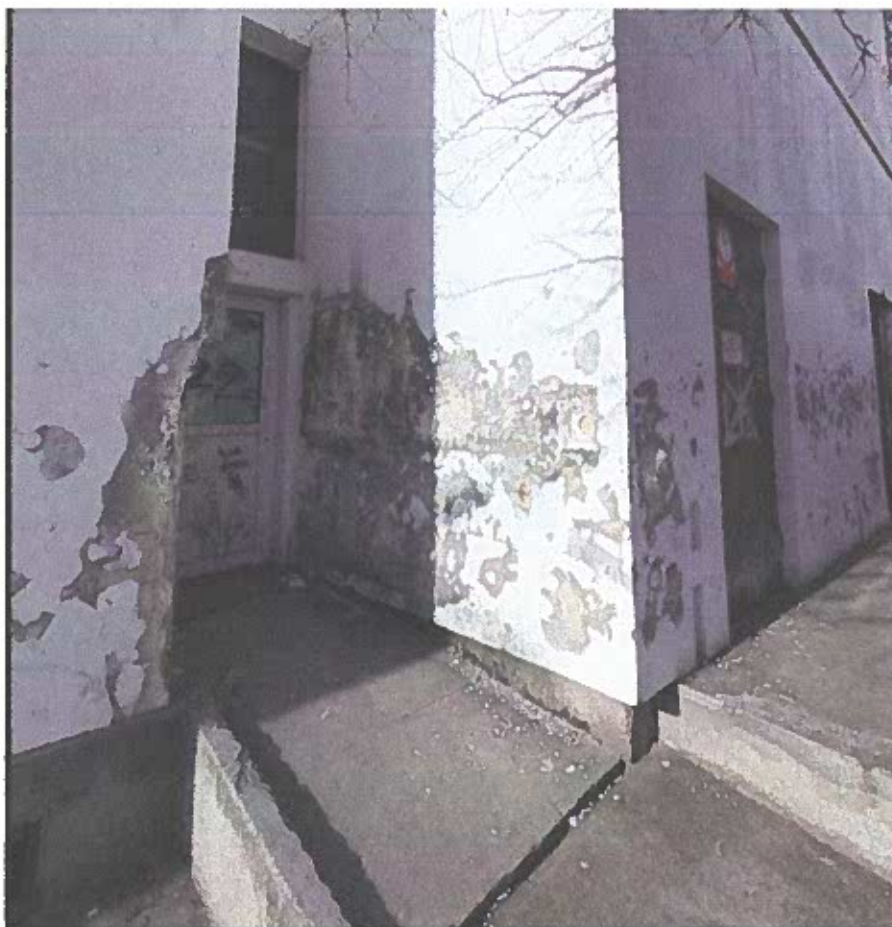
**Poza 12.** Fatada lateral dreapta. Se observa intrarile secundare si degradarile la nivelul termoizolatiei.
