**RAPORT DE EXPERTIZA TEHNICA PRIVIND REZISTENTA MECANICA SI STABILITATEA
CORPULUI CAMIN P+3E DIN INCINTA COLEGIULUI TEHNIC ENERGETIC SIBIU IN
VEDEREA TERMOIZOLARII**

Mun. Sibiu, str. Energeticienilor, nr. 1

Denumire	Raport de expertiză tehnica privind evaluarea seismică a clădirii Camin din cadrul Colegiului Tehnic Energetic
Obiect	Camin P+3E, reabilitare termica
Adresa	Str. Energeticienilor, nr. 1, Mun. Sibiu
Expert	Ing. Gavril Pop
Nr. expertiza	RE nr.1026-03.25
Data expertizei	Martie 2025

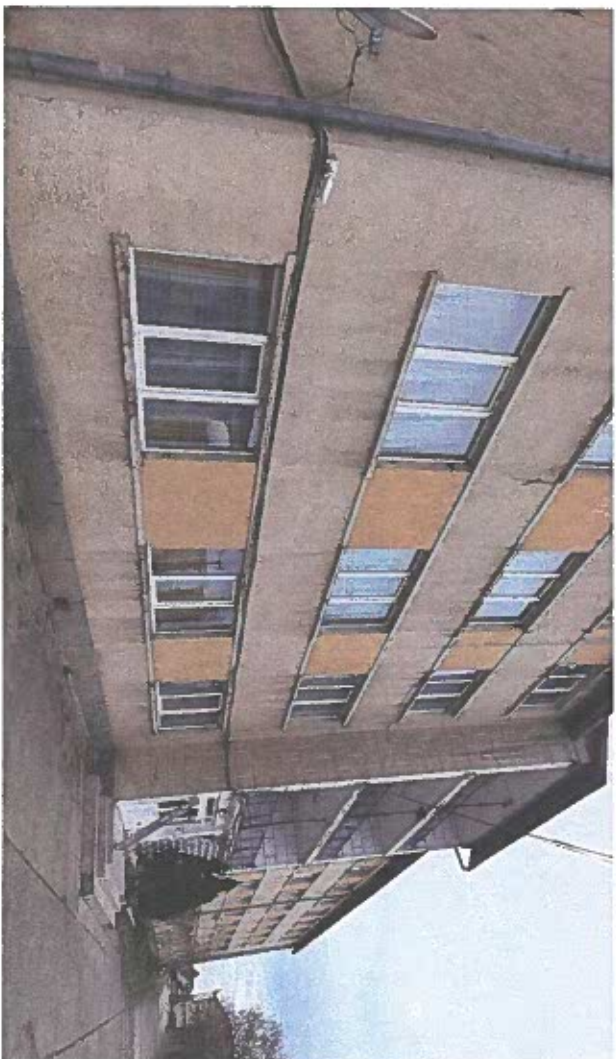
Poza 1. Fatada principala. Se observa unele infiltratii la soclul Anexei

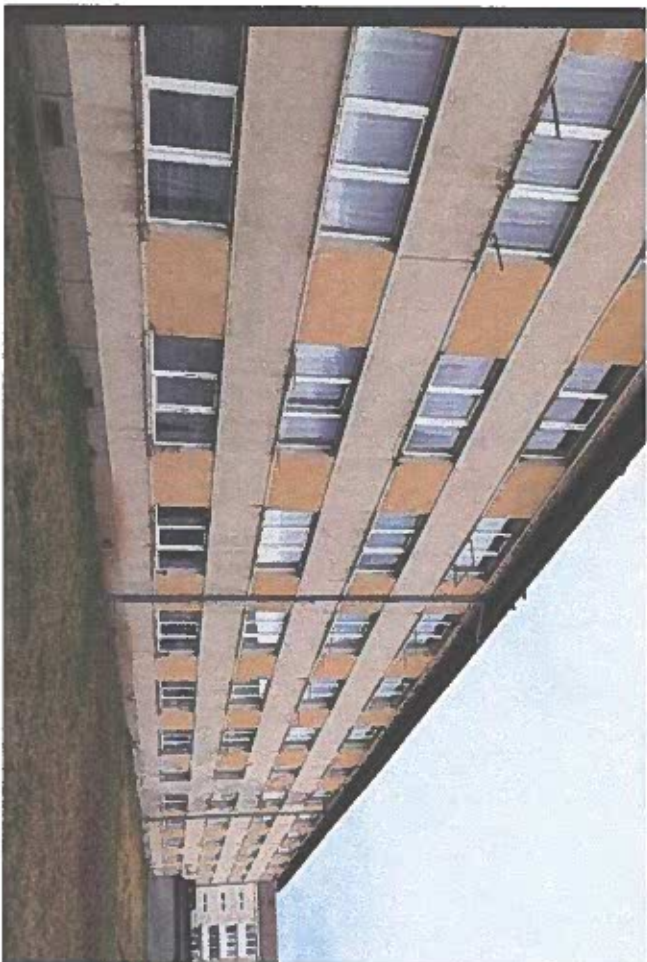
Poza 3. Fatada Principala burian degradat.

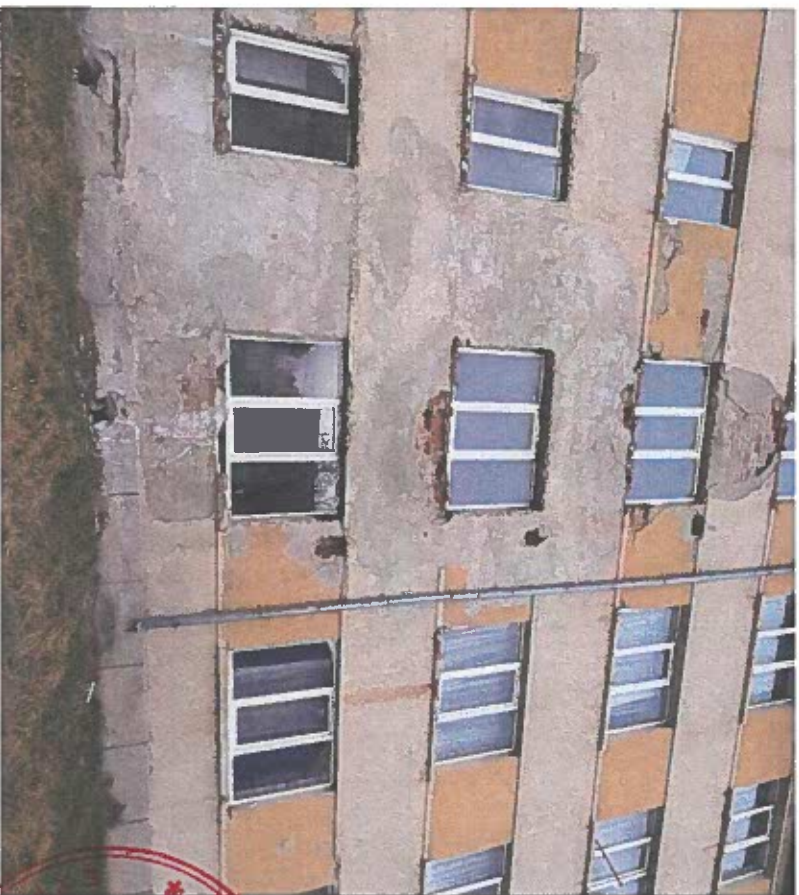
Poza 9. Fatada spre str. Electricienilor. Se observa lipsa trotuarului si portii la tencuiala cazuta
