**RAPORT DE EXPERTIZA TEHNICA PRIVIND REZISTENTA MECANICA SI STABILITATEA  
CORPULUI SALA DE SPORT P DIN INCINTA COLEGIULUI TEHNIC ENERGETIC SIBIU IN  
VEDEREA TERMOIZOLARII**

Mun. Sibiu, str. Energeticienilor, nr. 1

Martie 2025

Denumire	Raport de expertiză tehnică privind evaluarea seismică a clădirii Sala de Sport P, din cadrul Colegiului Tehnic Energetic, Sibiu
Obiect	Sala de Sport P, reabilitare termică
Adresa	Str. Energeticienilor, nr. 1, Mun. Sibiu
Expert	Ing. Gavril Pop
Nr. expertiza	RE nr.1029- 03.25
Data expertizei	Martie 2025

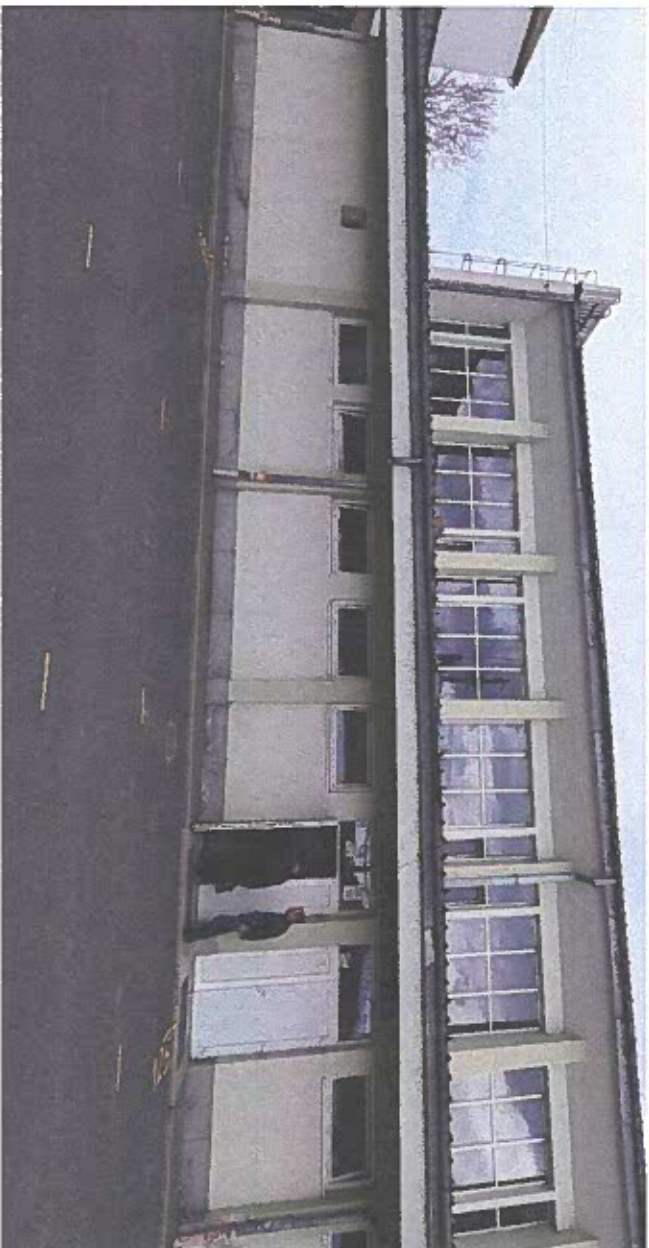
-- există unele urme de infiltrații la nivelul soclului, din cauza lipsei unui detaliu de etanșare a trotoarului și a hauranelor care prezintă neetanseități. Se va verifica

**Poza 1.** Fatada principala. Se observa unele infiltratii la soclul Anexei

-- se vor lua masuri pentru etansarea rostului dintre trotuar si casa

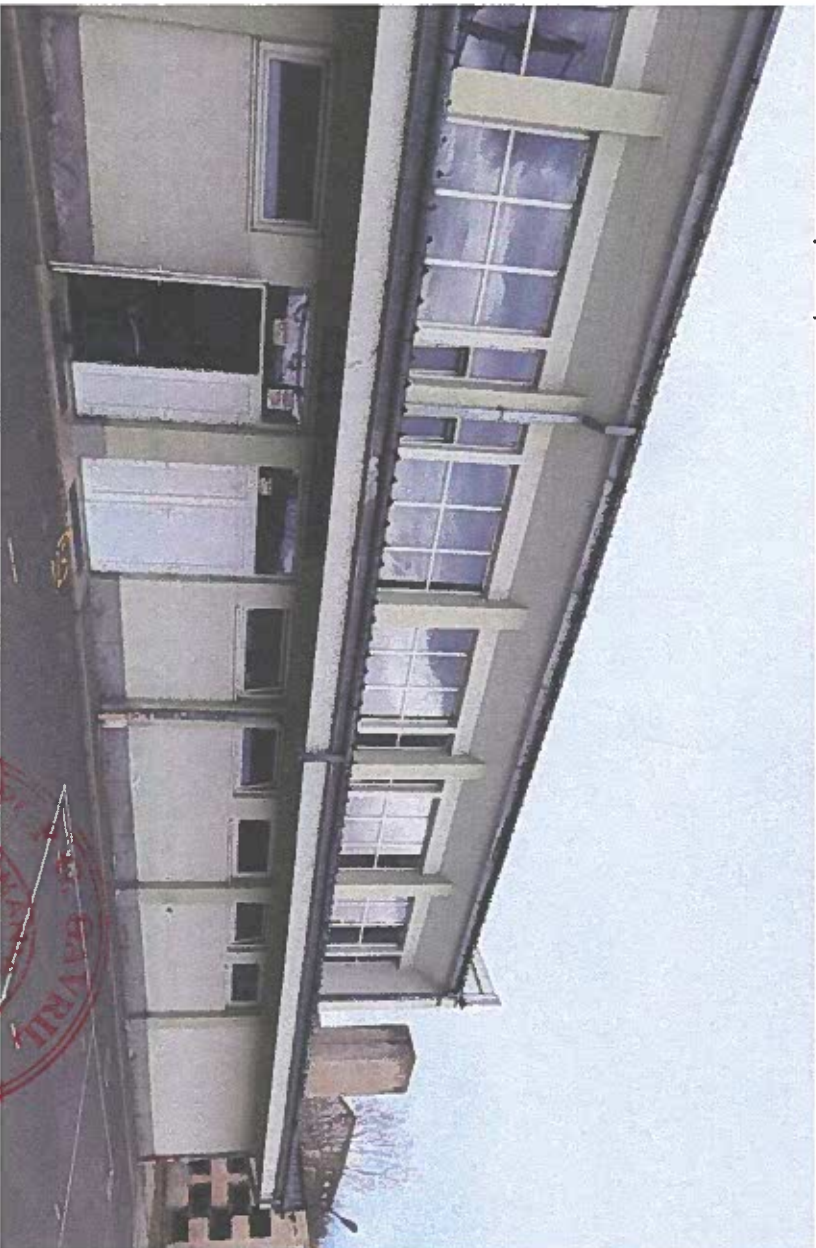
**Poza 2.** Fatada principala. Burlan necorespunzator

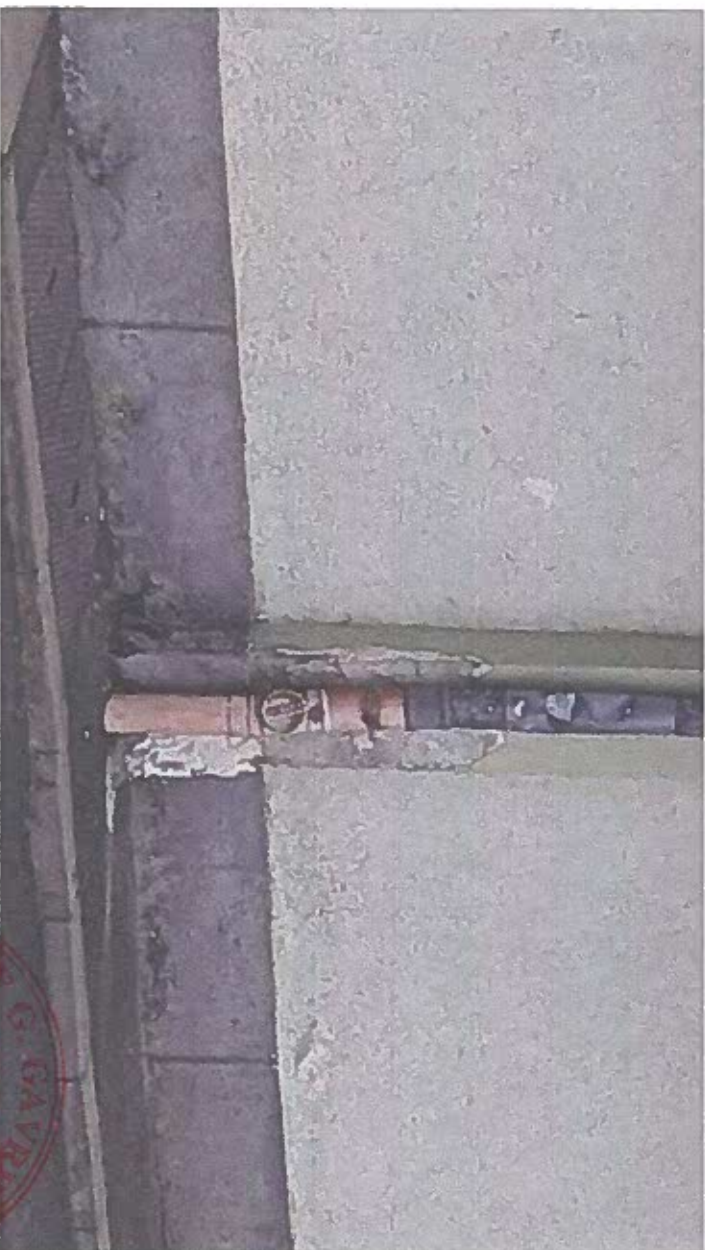
Poza 3. Fatada Principala burian degradat.

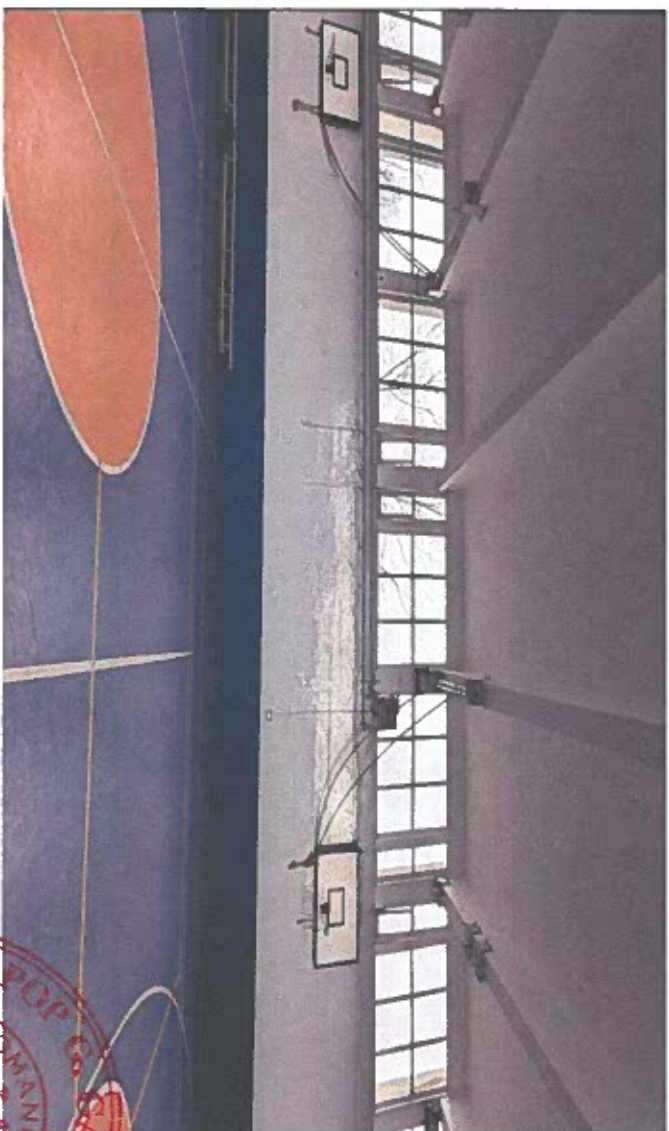
**Poza 5.** Vedere din interiorul sali de sport se observa grinziile principale stâlpii și peretele longitudinal de pe limita N

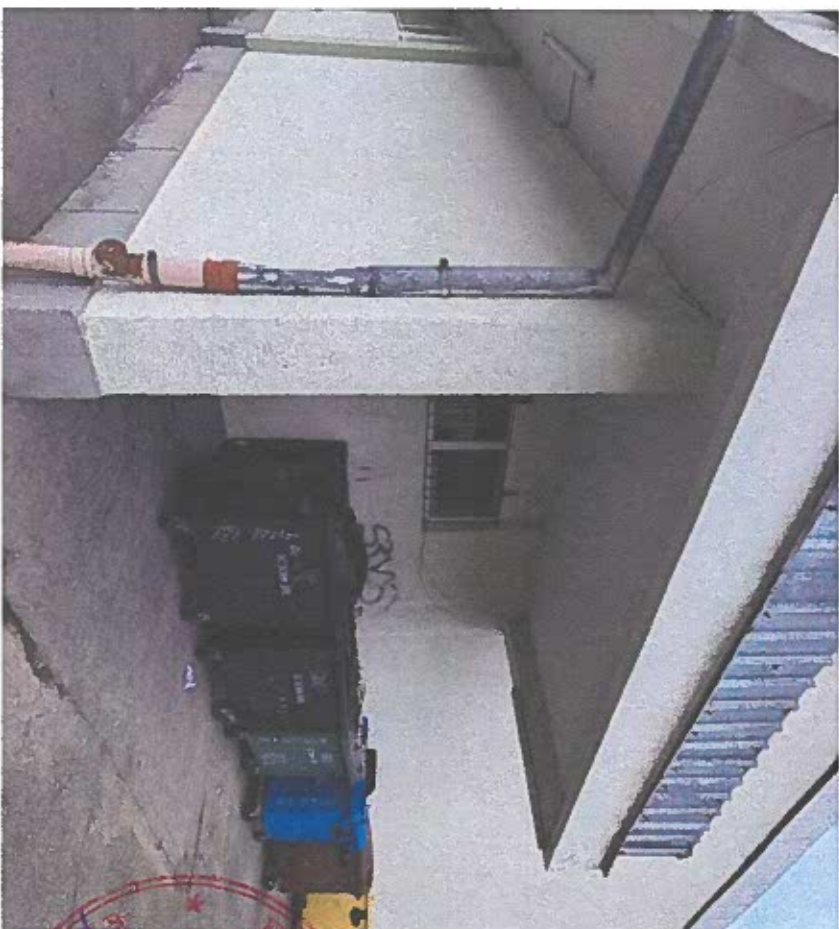
**Poza 8.** Degradari la nivelul tencuiei terasei de beton de peste anexa.

-- se va înlocui tabla și elementele sarpantei care sunt depreciate, se vor reface straturile acoperisului și se vor completa sorturile de tabla de la atic lipsă, desprinse sau degradate. Se va verifica capacitatea portantă a sarpantei și a modului de ancorare a acesteia față de clădire;
