EXPERTIZĂ TEHNICĂ

Nr.01/2024

**„CONSTRUIRE CENTRU MULTIFUNCȚIONAL CU DOTĂRI
SPORTIVE ȘI CULTURALE PENTRU COPII”**

Amplasament : Municipiul Codlea, str. Fabricii, nr. 11, jud. Brașov

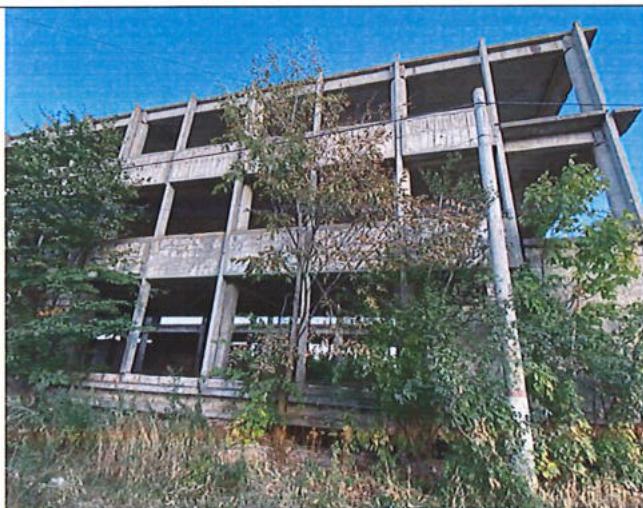
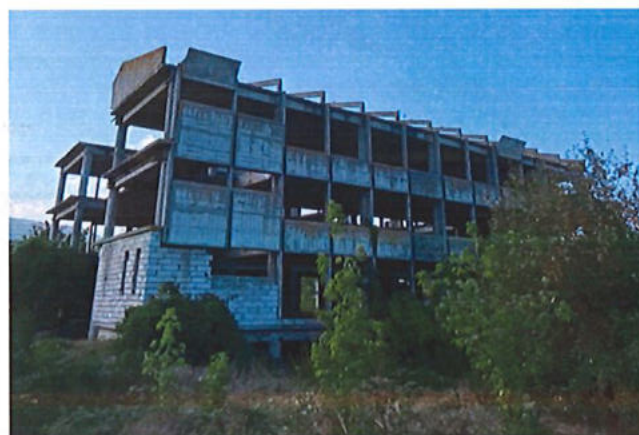
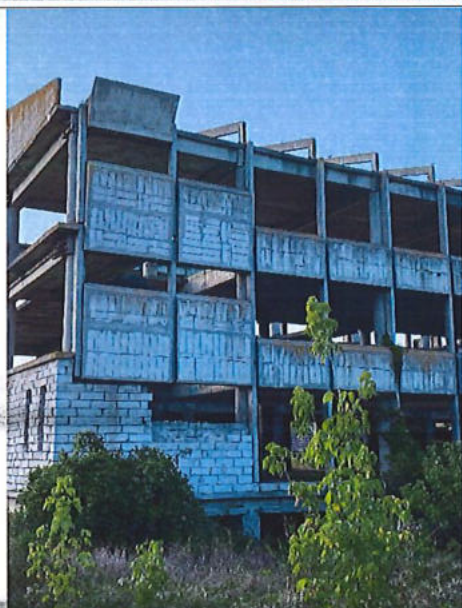
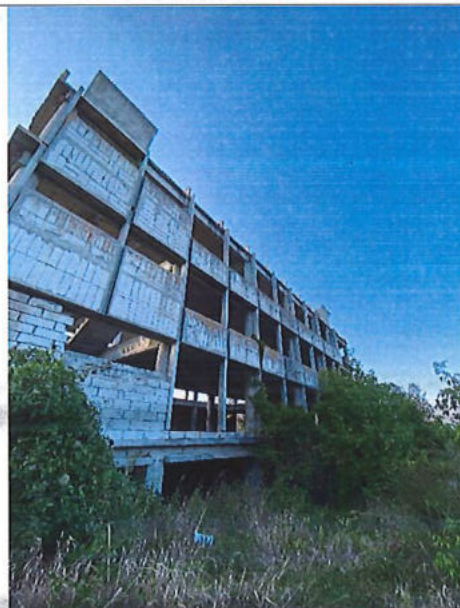
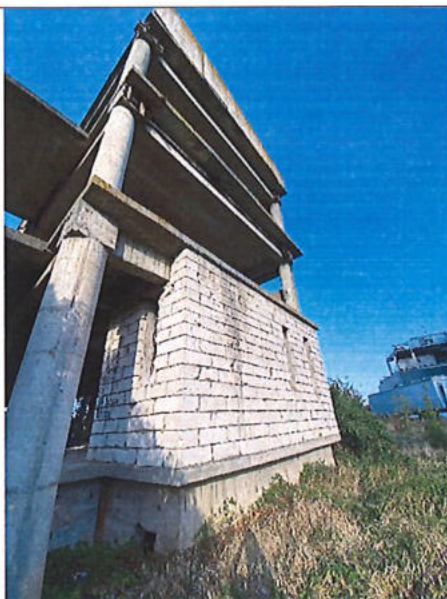
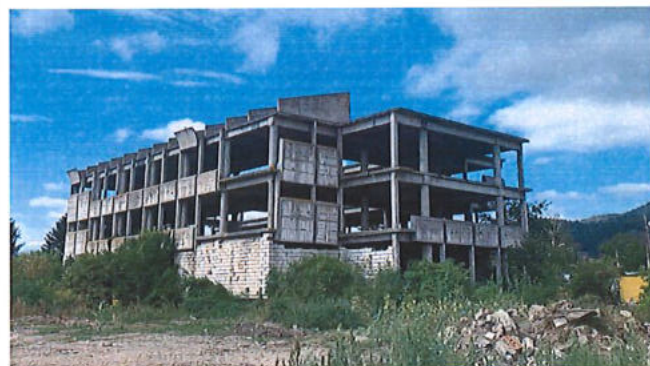
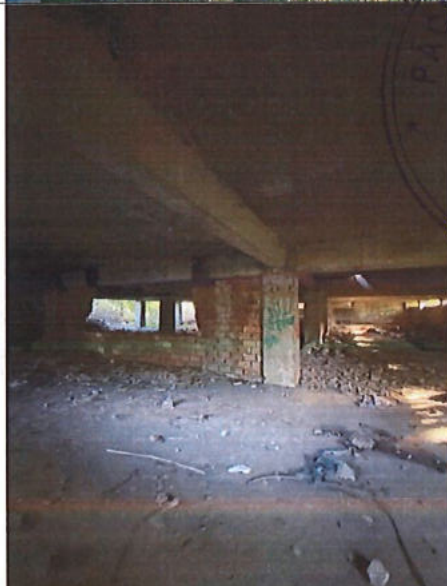
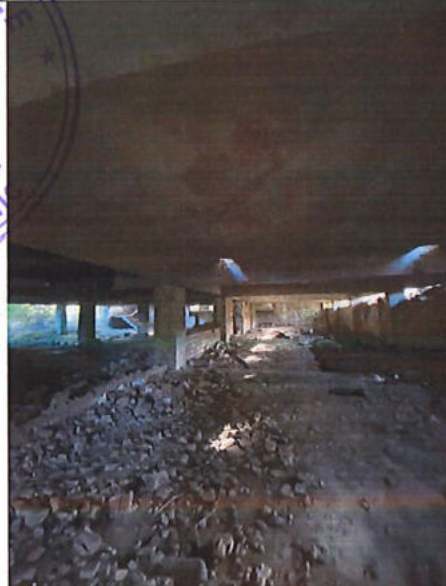
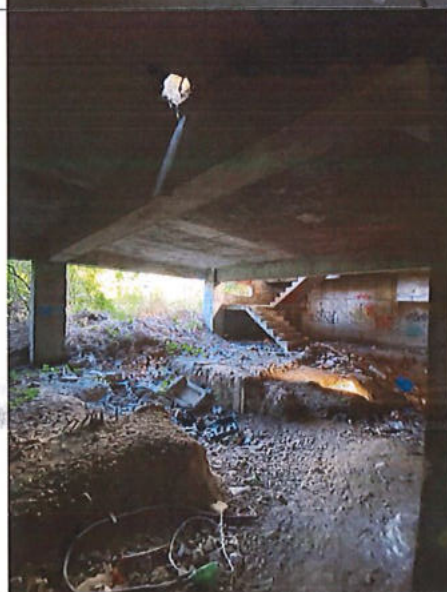
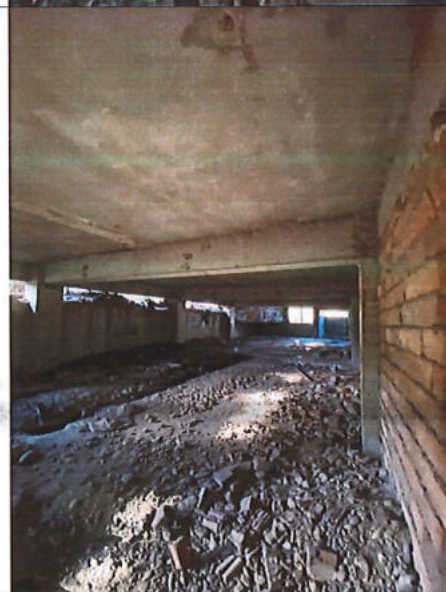
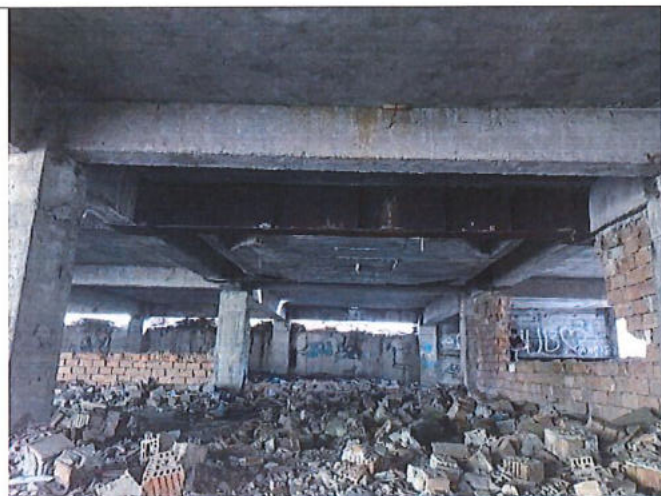
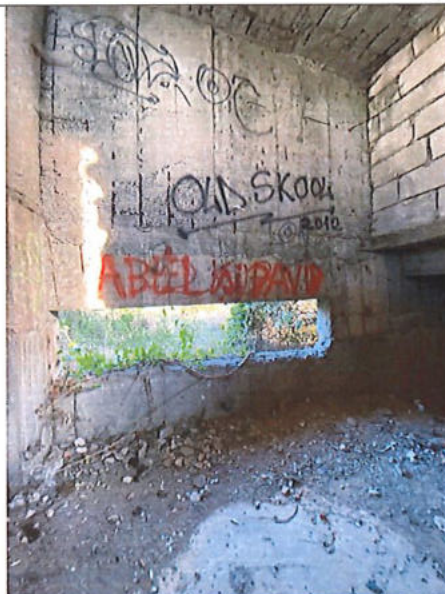
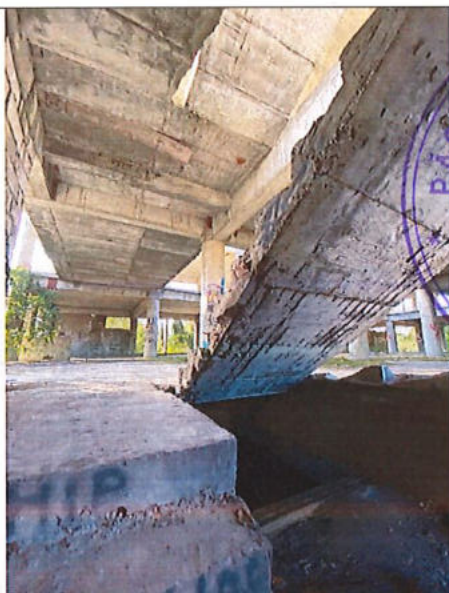
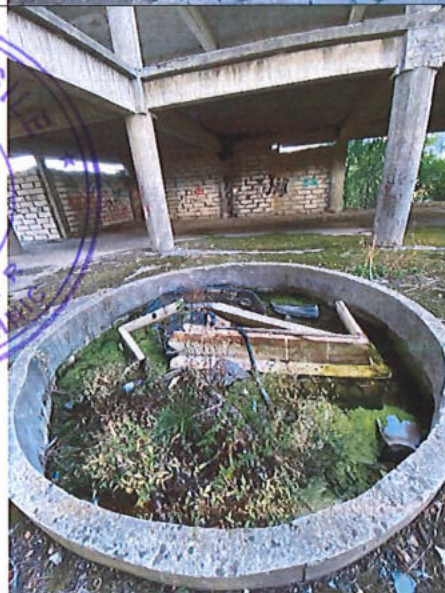
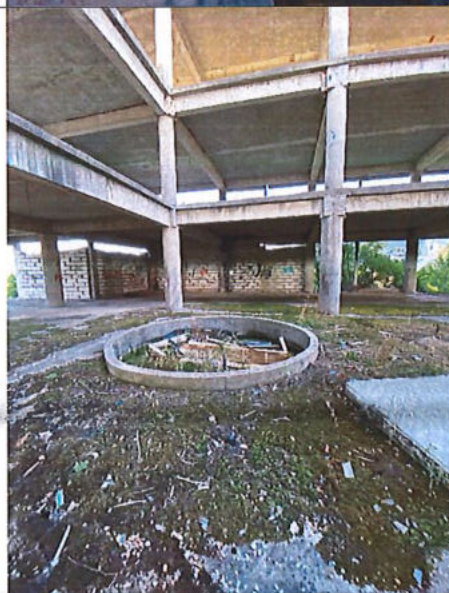
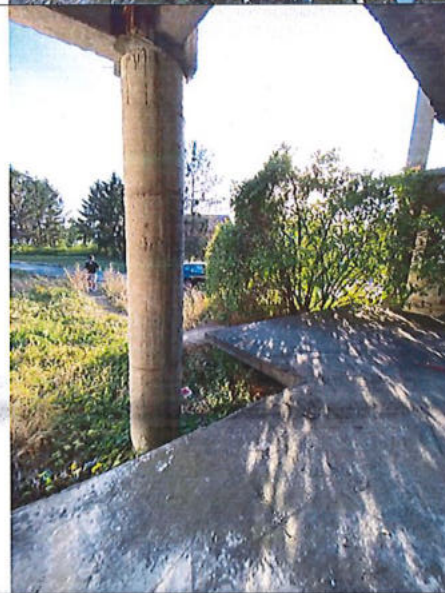
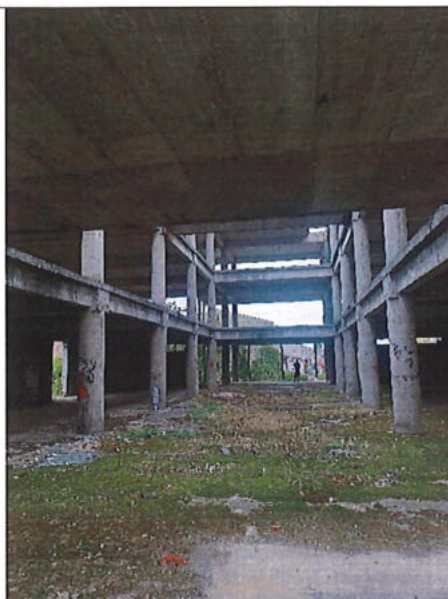
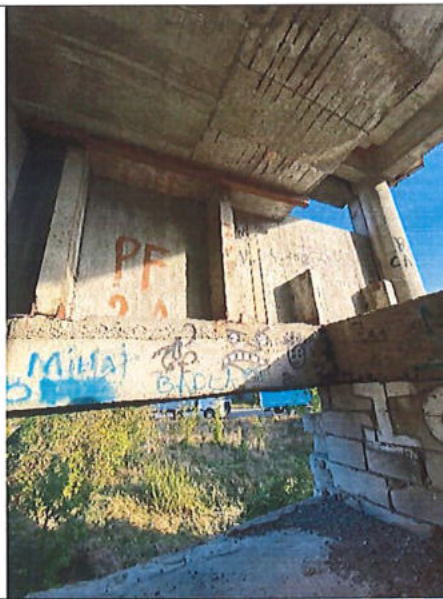
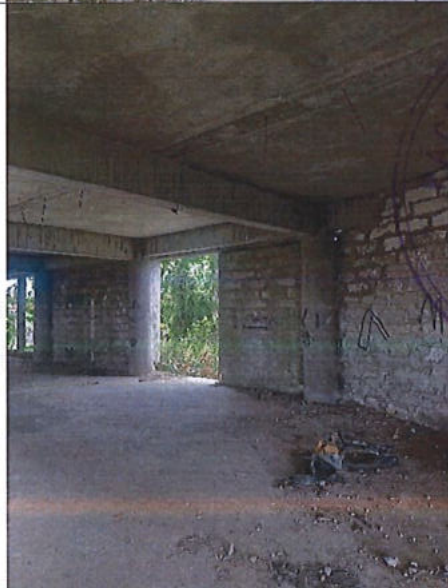
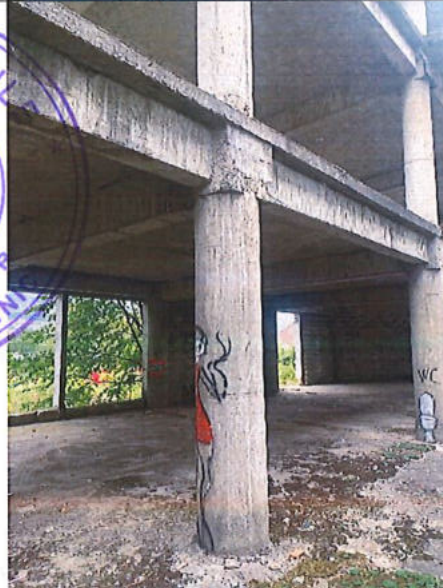
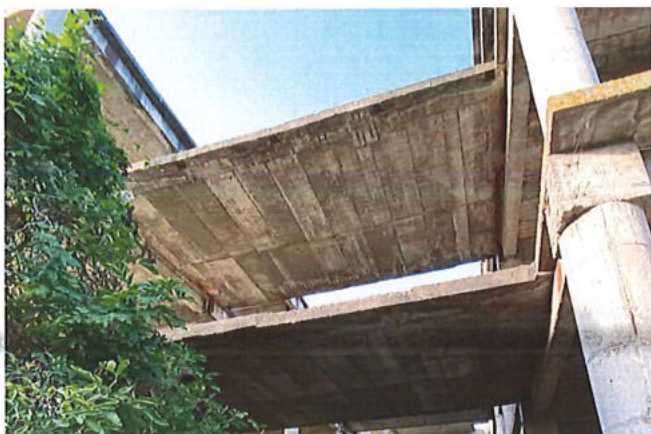
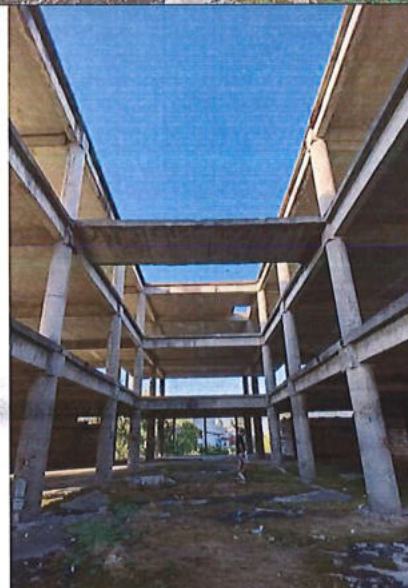
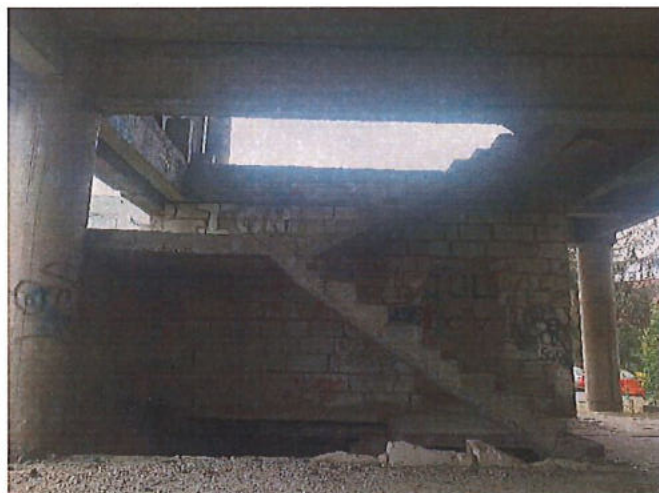
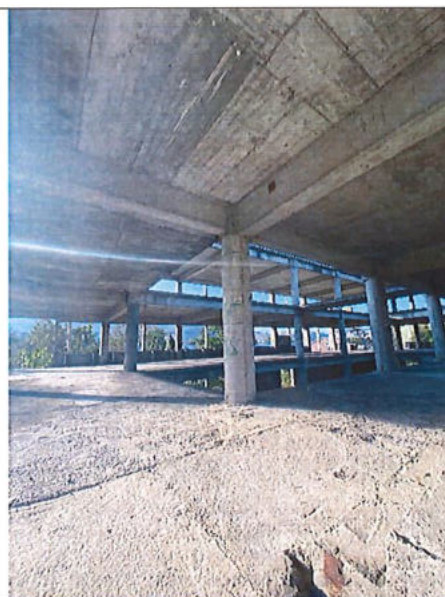
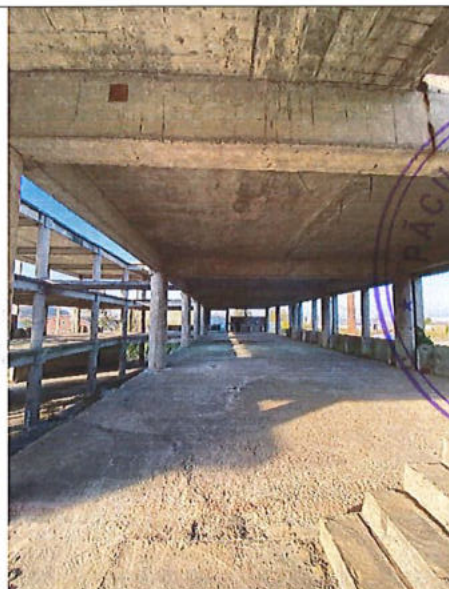
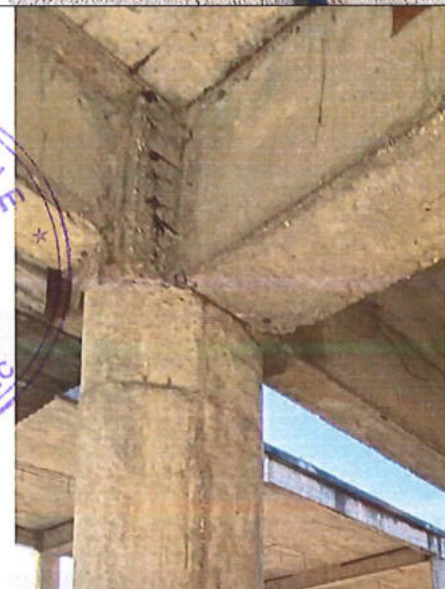
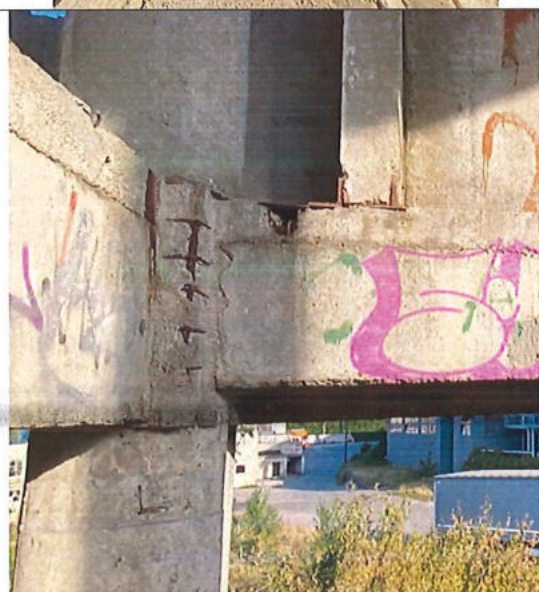
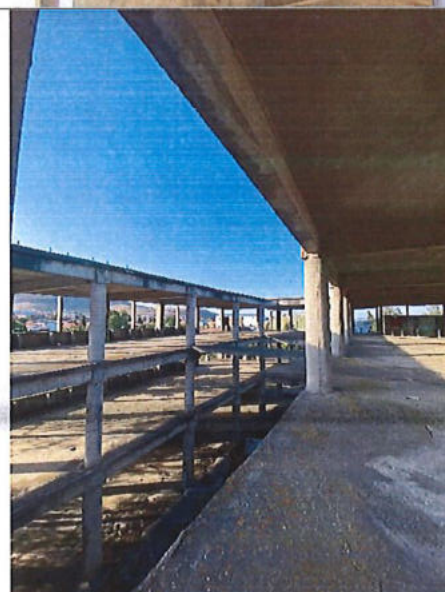
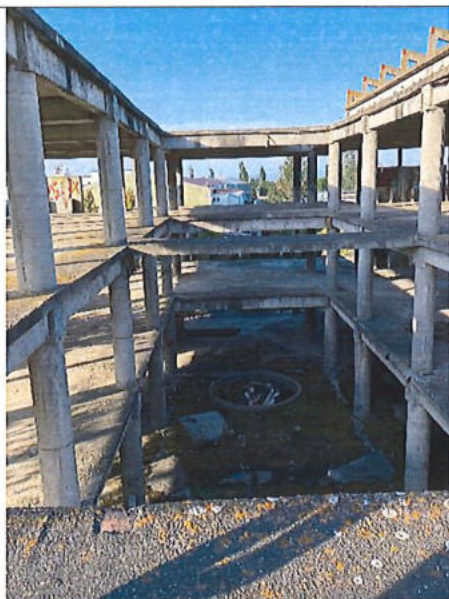
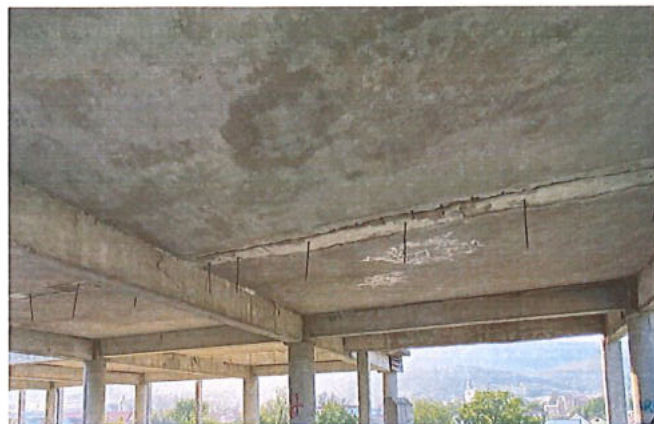
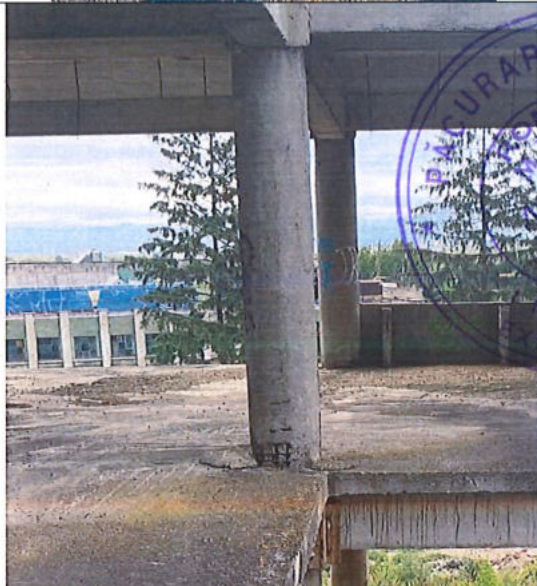
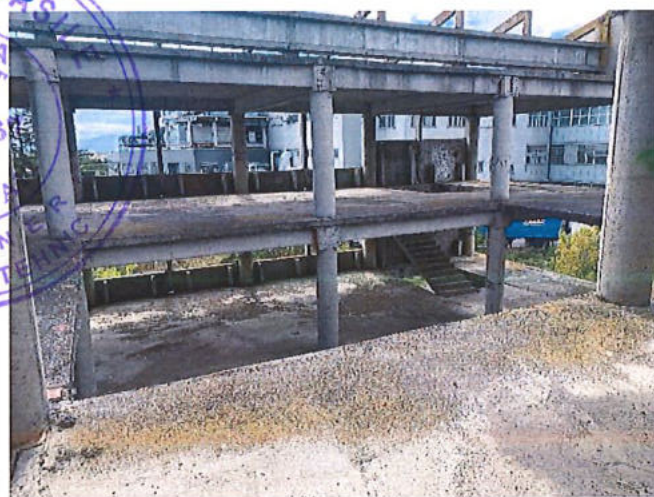
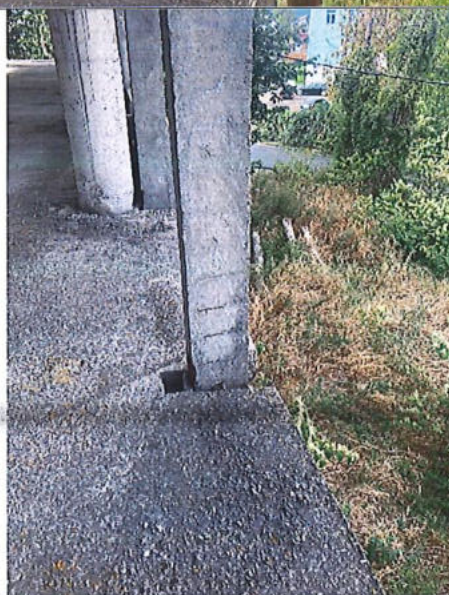
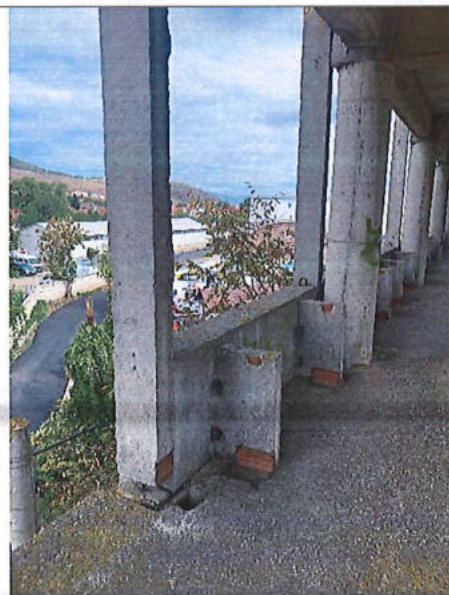
Starea tehnică a imobilului investigat este nesatisfăcătoare. Au fost observate numeroase degradări la nivelul elementelor structurale datorate în principal defectelor de execuție și a lipsei protecției elementelor structurale (finisaje, pardoseli, pereți de închidere, acoperiș, învelitoare).

- Segregări ale betonului de la nivelul scărilor de acces între etaje;
- Lipsa locală a acoperirii cu beton și degradarea prin coroziune a barelor de armătură de la nivelul pereților din beton armat;

- Lipsa acoperirii cu beton și degradarea prin coroziune a barelor de armătură de la nivelul stâlpilor din beton armat, în principal în zonele de monolitizare a îmbinării grindă-stâlp;

- Lipsa locală a acoperirii cu beton și degradarea prin coroziune a barelor de armătură de la nivelul grinzilor din beton armat;
- Fisuri locale la nivelul grinzilor din beton armat. Fisurile observate au o deschidere constantă pe toată înălțimea grinzii. Modul de dezvoltare al acestora, precum și poziția în care au fost observate sugerează faptul că ele au apărut cel mai probabil din fenomenul de contracție a betonului;

- Lipsa acoperirii cu beton și degradarea prin coroziune a barelor de armătură de la nivelul rampelor de scară din beton armat;
- Lipsa acoperirii cu beton și degradarea prin coroziune a barelor de armătură de la nivelul plăcilor din beton armat monolit;

- Degradări la nivelul zonelor de monolitizare între predalele prefabricate din beton armat (lipsa acoperirii cu beton, degradarea prin coroziune a barelor de armătură);

- Degradări ale muchiilor elementelor din beton armat (plăci, panouri de închidere) datorate expunerii directe la factorii de mediu externi;
- Coroziune la nivelul pieselor metalice prevăzute pentru montarea elementelor prefabricate (stâlpi secundari de fronton, grinzi de acoperiș, panouri de închidere)

- Lipsa locală a acoperirii cu beton și degradarea prin coroziune a barelor de armătură de la nivelul stâlpilor secundari de fronton, realizați din beton armat prefabricat;

- Pereți din zidărie de blocuri ceramice la nivelul subsolului realizați necorespunzător (zidire defectuoasă, lipsa elementelor de confinare). Totodată s-au observat și pereți demolați parțial;

- Pereți din zidărie de BCA la nivelul parterului realizați necorespunzător (zidire defectuoasă, lipsa elementelor de confinare);
- Stagnarea apei la nivelul planșeului de peste subsol și prezența vegetației briofite;

- Stagnarea apei la nivelul planșeului de peste etajul 2;
- Prezența vegetației în imediata apropiere a clădirii;
- Terenul din imediata vecinătate a clădirii nu este amenajat.

22. Se vor repara zonele în care se constată degradări la nivelul pereților din beton armat de la nivelul subsolului (zone cu lipsa acoperirii cu beton și degradarea prin coroziune a barelor de armătură);

23. Se va îndepărta vegetația din jurul construcției și se va amenaja terenul în funcție de noua propunere din faza de proiectare;
 24. În jurul construcției se vor realiza trotuare perimetrale de gardă etanșe, cu panta spre exterior, care să împiedice infiltrarea apelor în terenul de fundare. La proiectarea și executarea acestora se vor respecta prevederile normativelor în vigoare.
