**“MODERNIZARE SI EXTINDERE SISTEM DE  
ALIMENTARE CU APA, ORAS BOLDESTI-SCAENI,  
JUDETUL PRAHOVA”**

**OBIECT: REFACERE SISTEM PIETONAL SI RUTIER**

**EXPERTIZA TEHNICA**  
**ELABORATOR**  
**S.C. IUVEX CONCEPT S.R.L.**

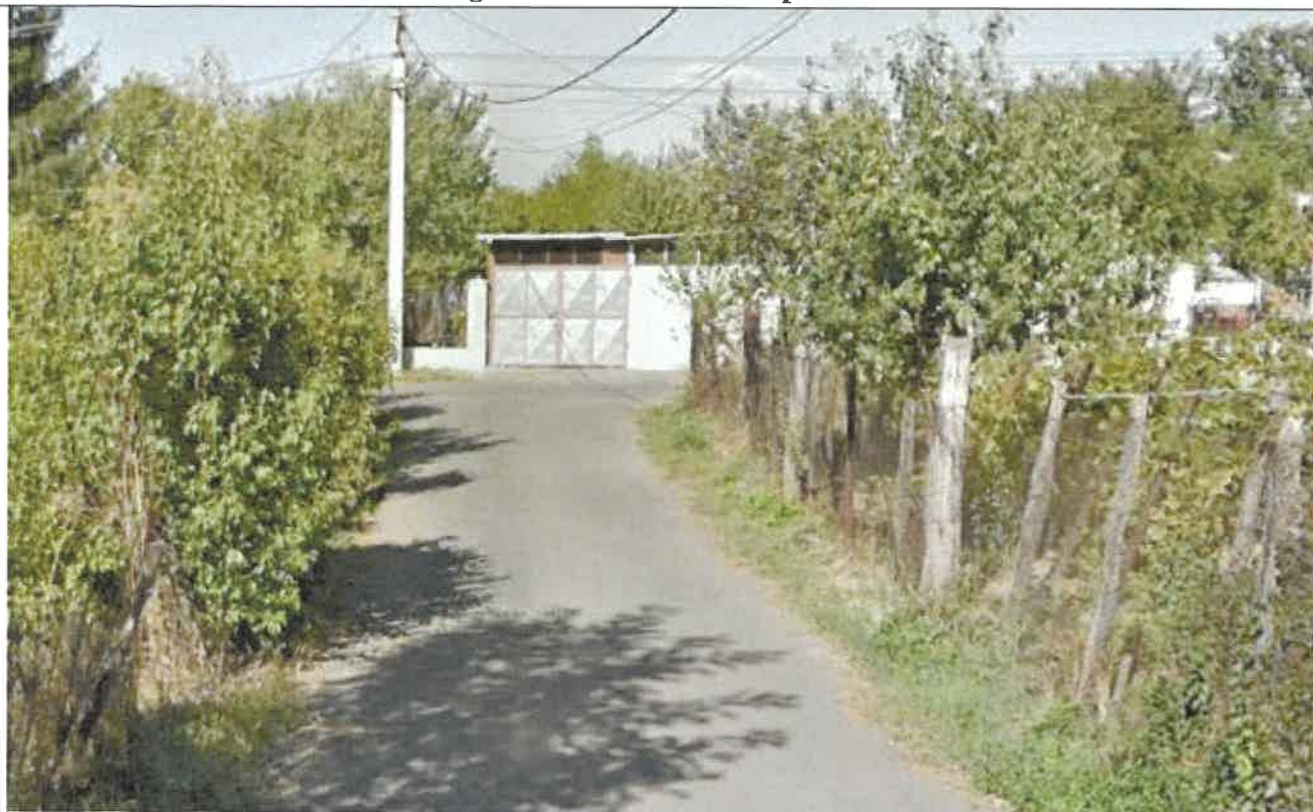
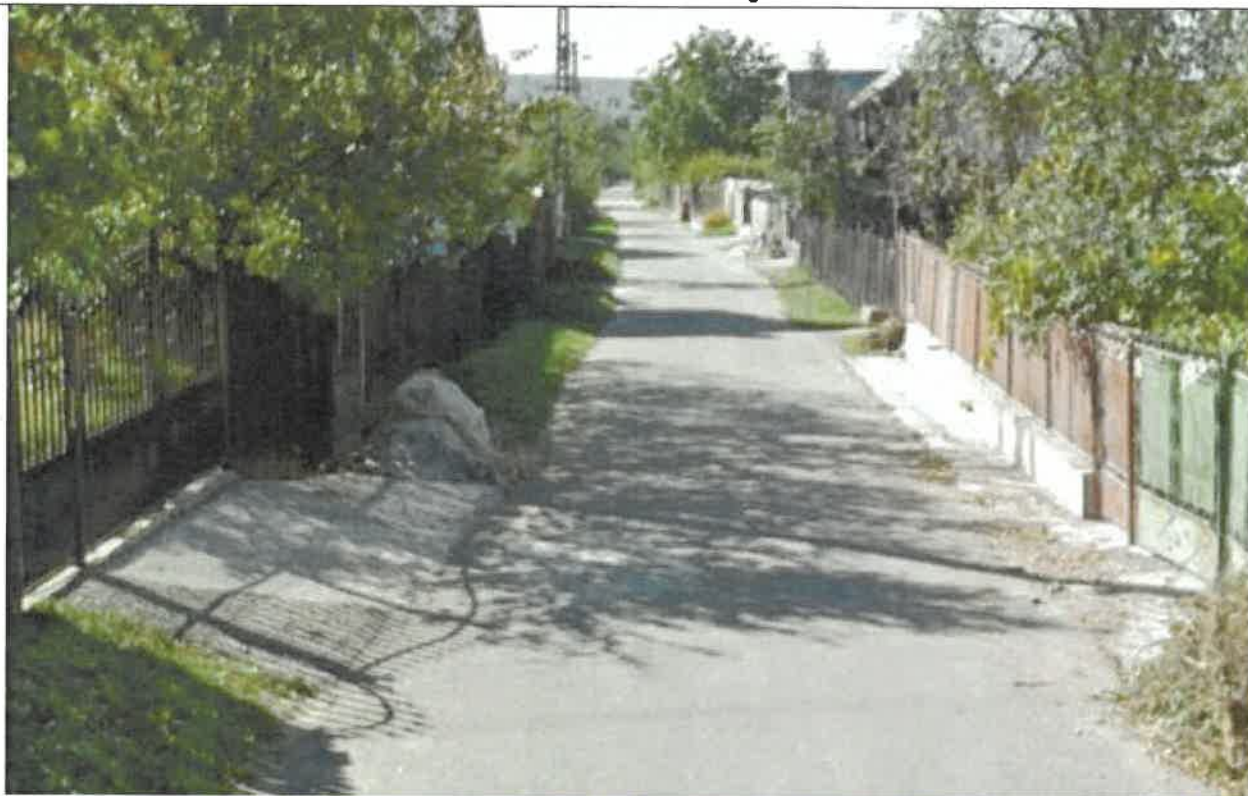
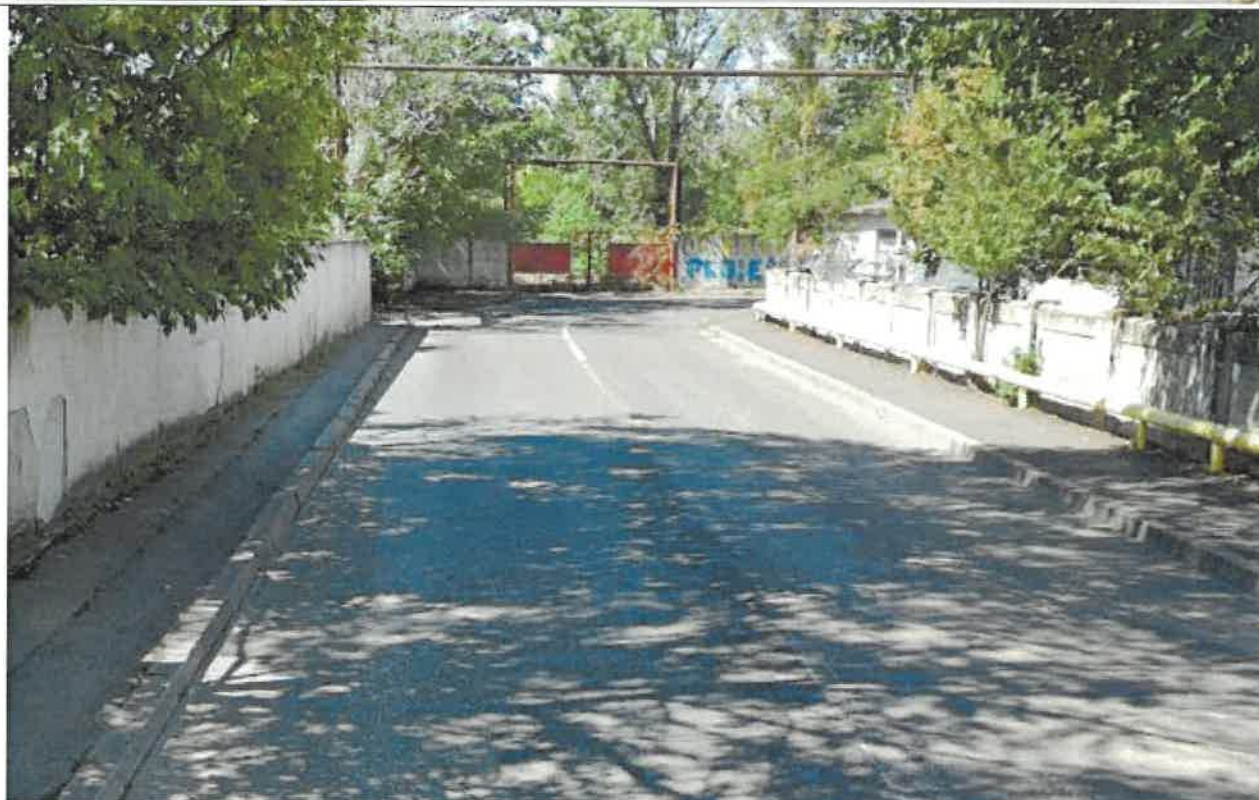
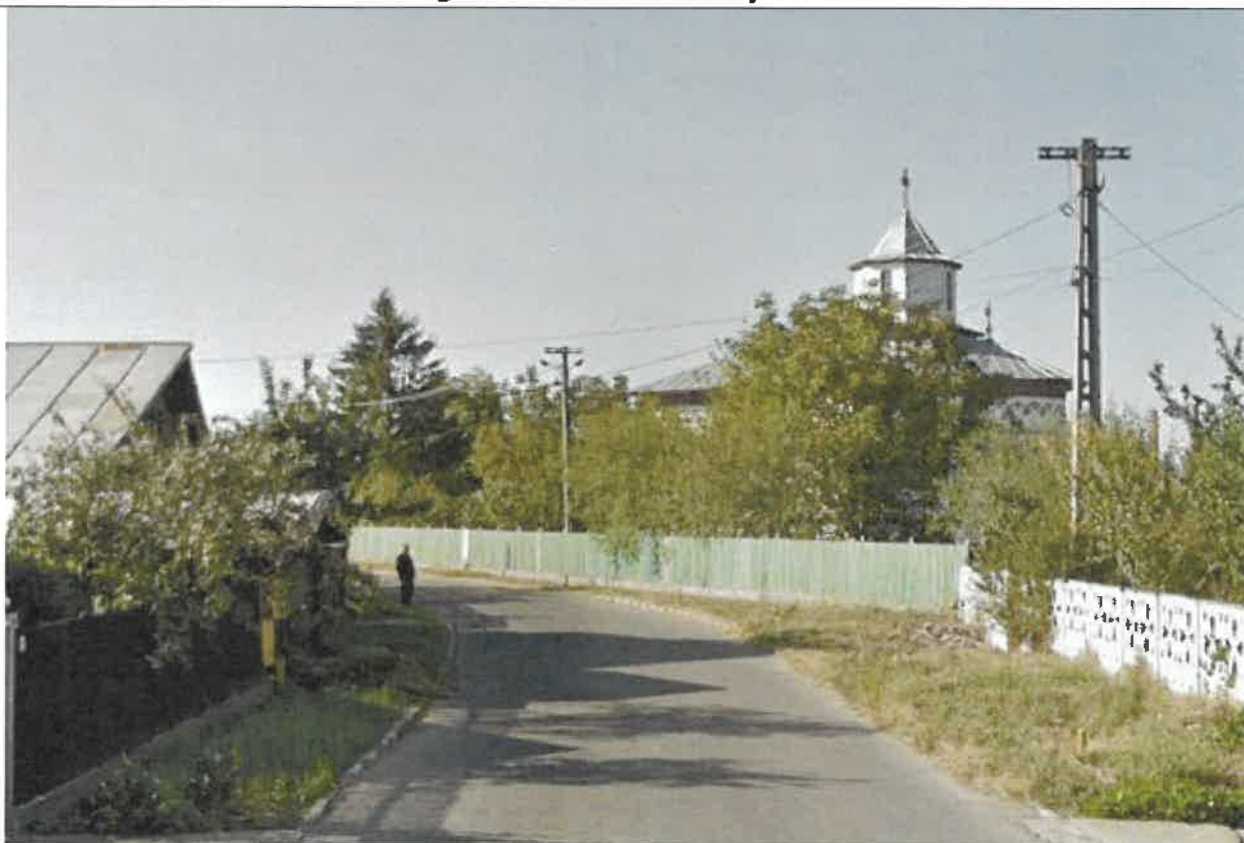
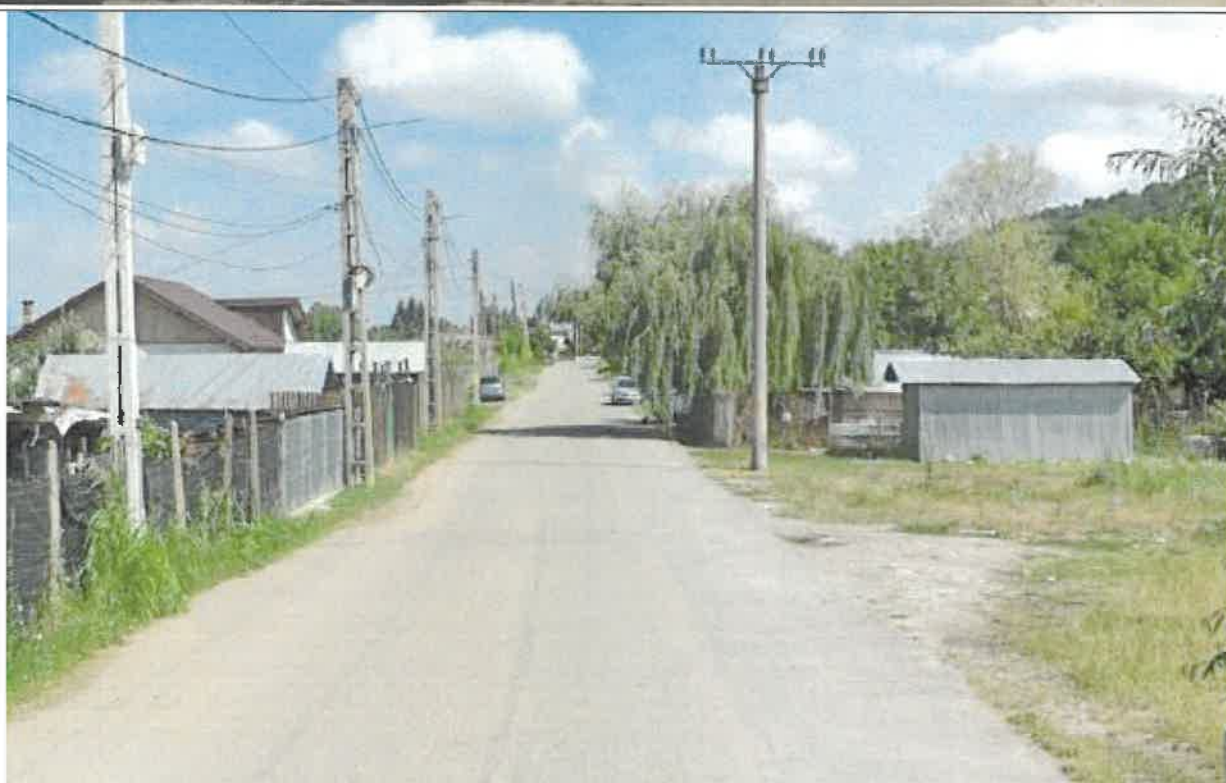
**Fotografii relevante din amplasament**

În fotografiile ce urmează se prezintă starea fizică actuală a acestor drumurilor:

Refacerea sistemului rutier se va realiza cu respectarea structurii stratificației existente, astfel încât să fie asigurată durabilitatea, siguranța circulației și funcționalitatea infrastructurii rutiere.

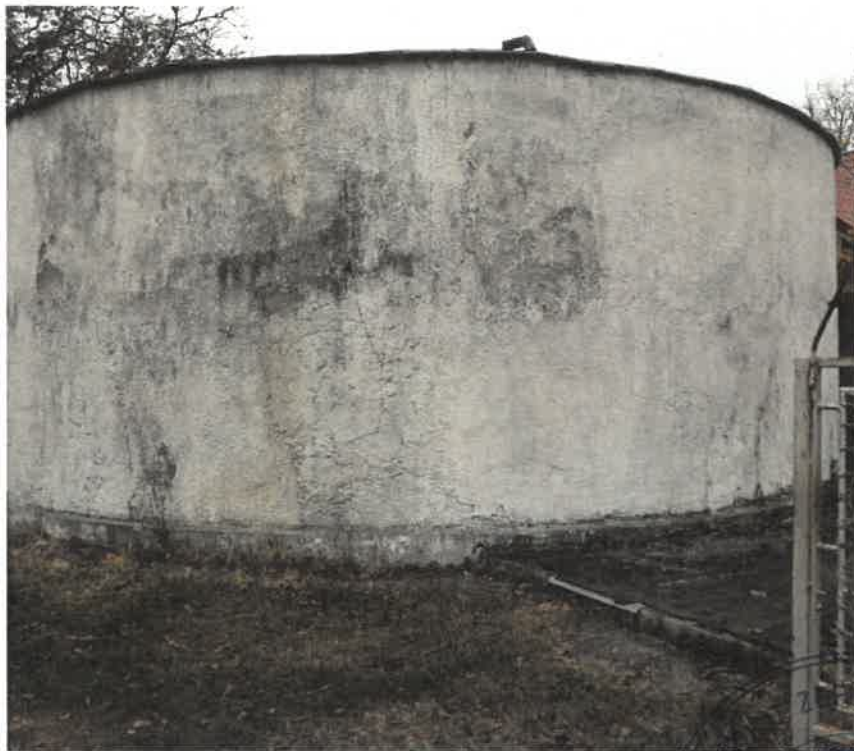
**Foto 1** Vedere fațadă principală, fisuri, exfoliere tencuială exterioară

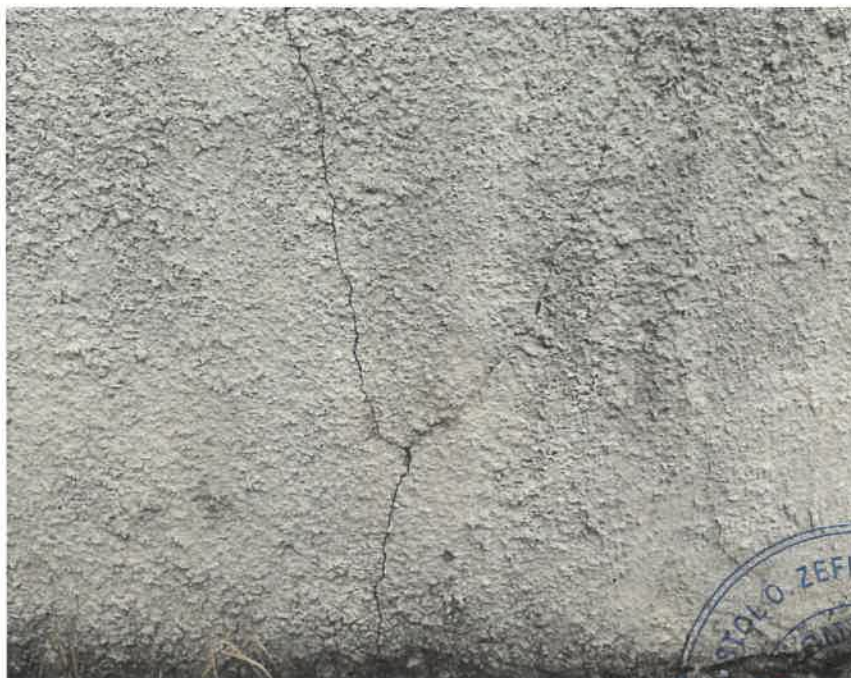
**Foto 2** Fisuri înclinate, vizibile la exterior

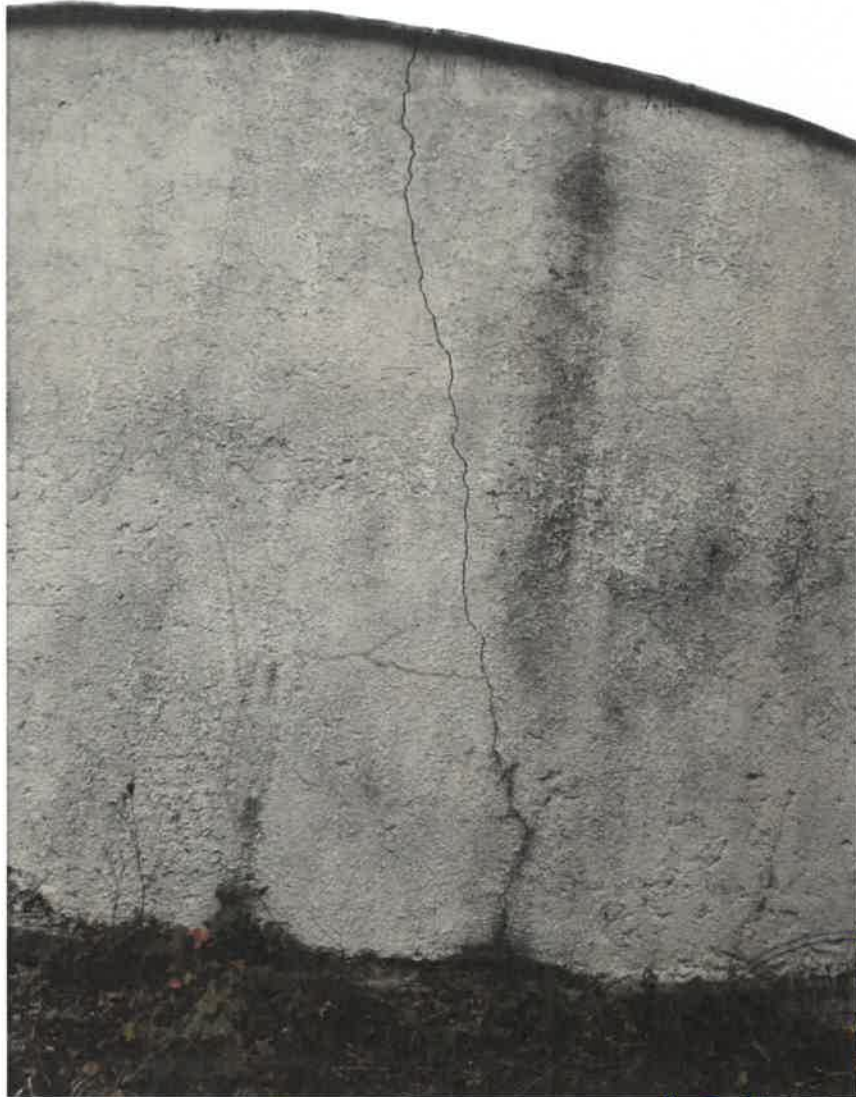
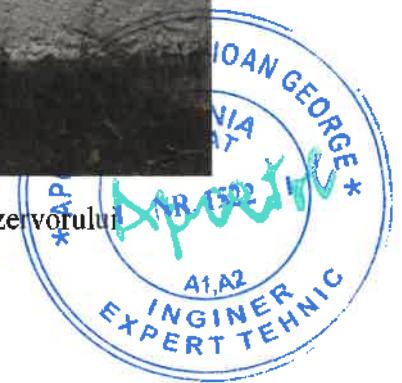
Foto 3 Fisuri verticale pe toată înălțimea rezervorului

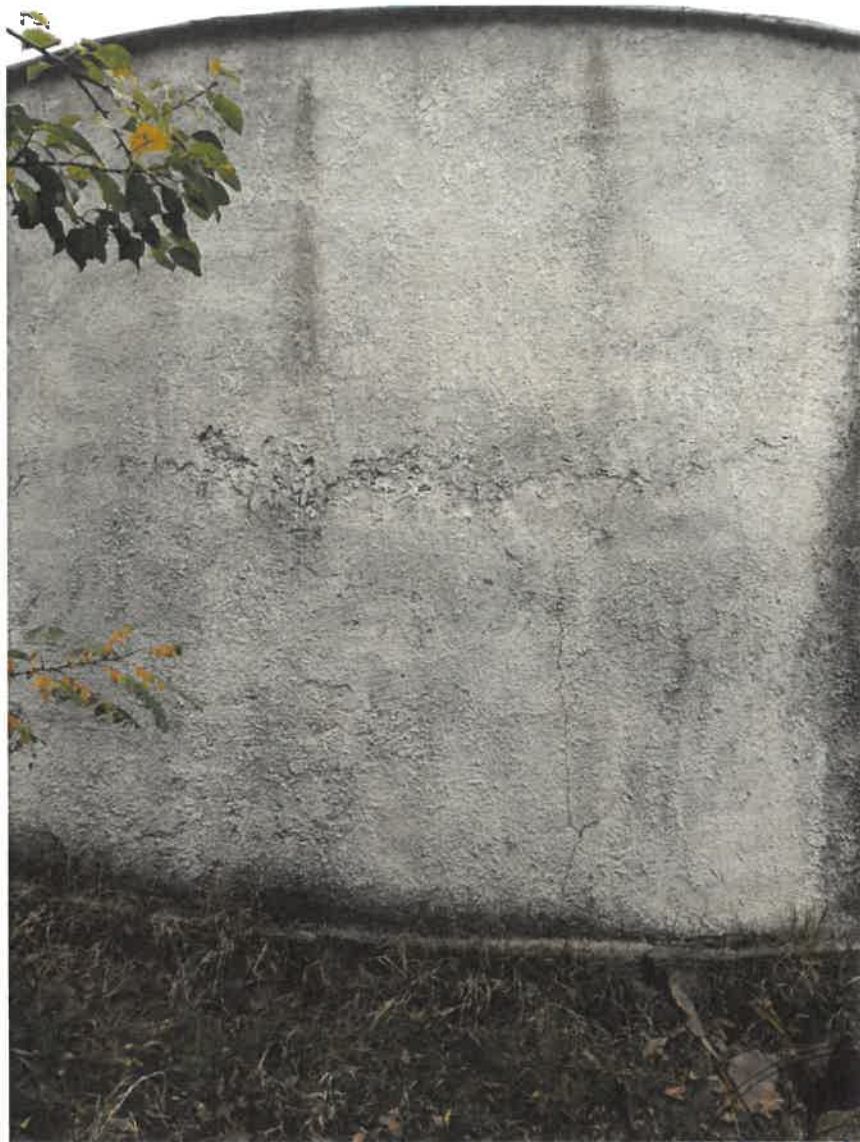
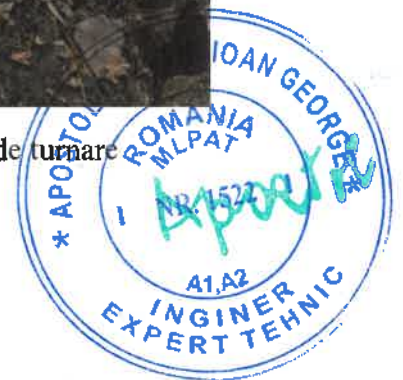
Foto 4 Segregări vizibile la nivelul rostului de turnare

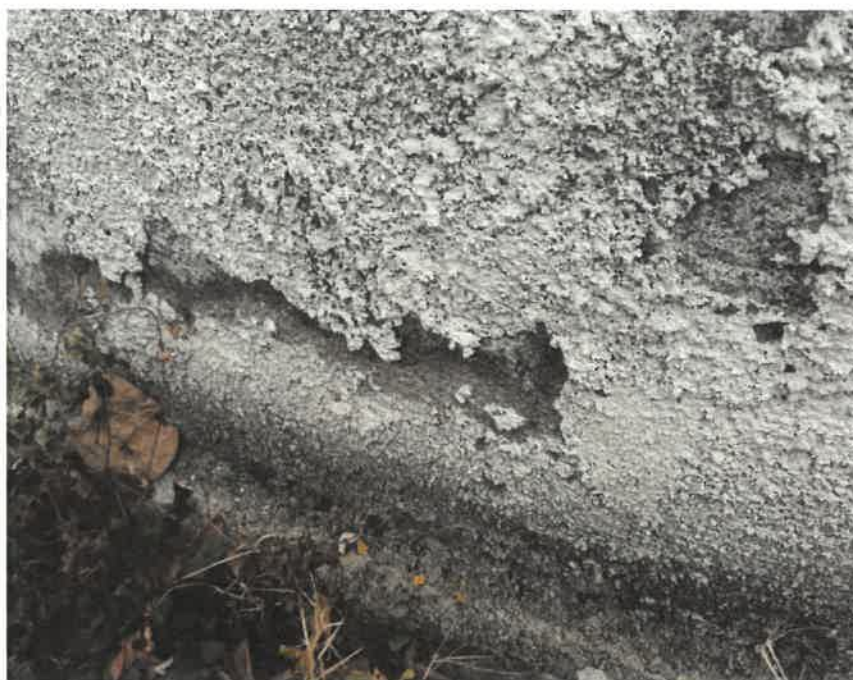
**Foto 5** Exfolieri tencuieli exterioare

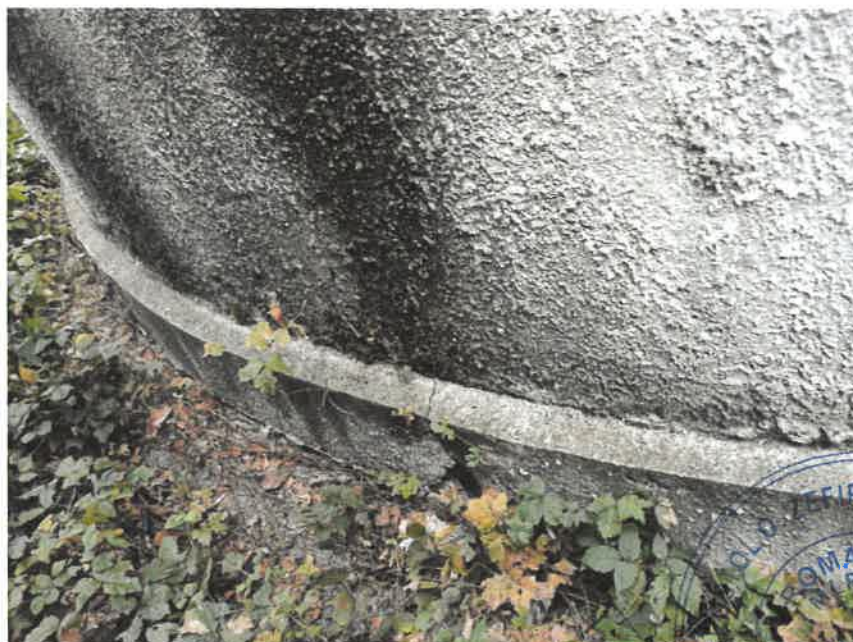
**Foto 6** Fisuri la nivelul soclului

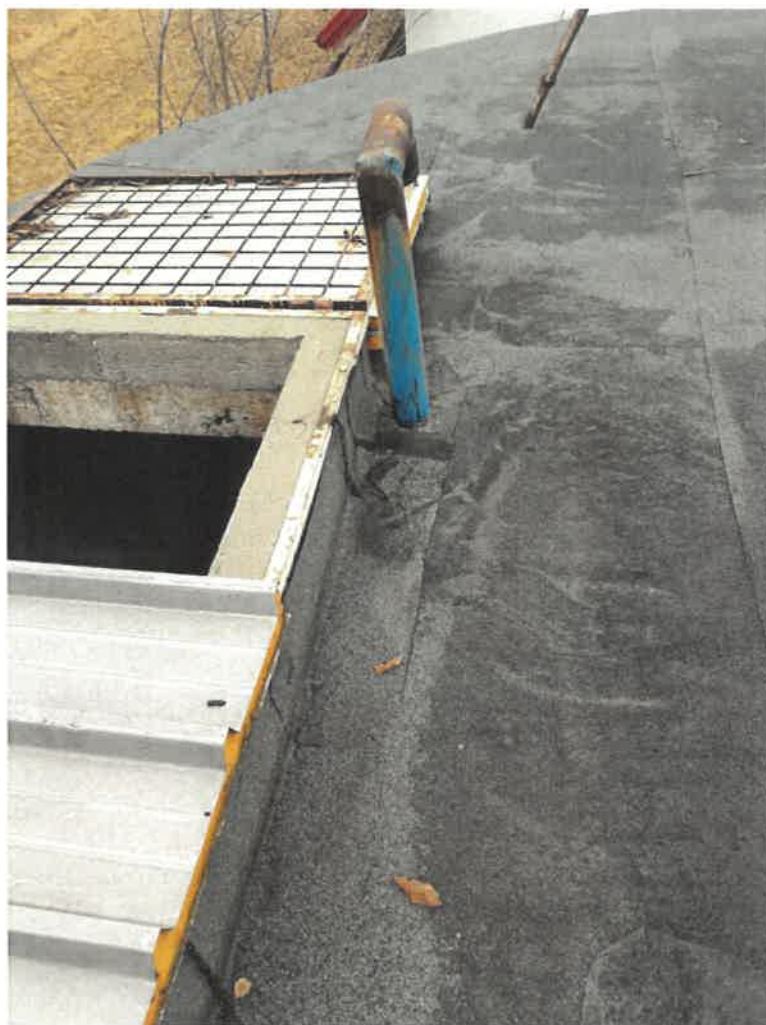
**Foto 7 Lipsă jgheaburi de preluare a apelor la nivelul acoperișului**

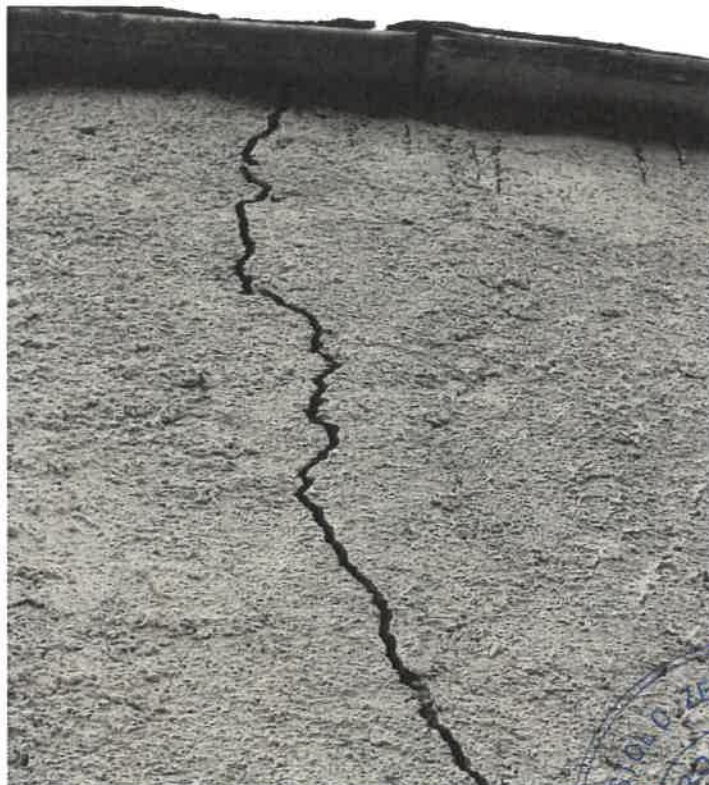
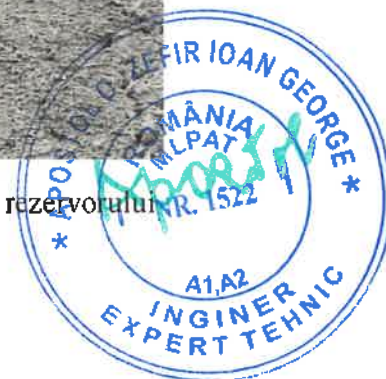
**Foto 9** Fractură verticală pe toată înălțimea rezervorului

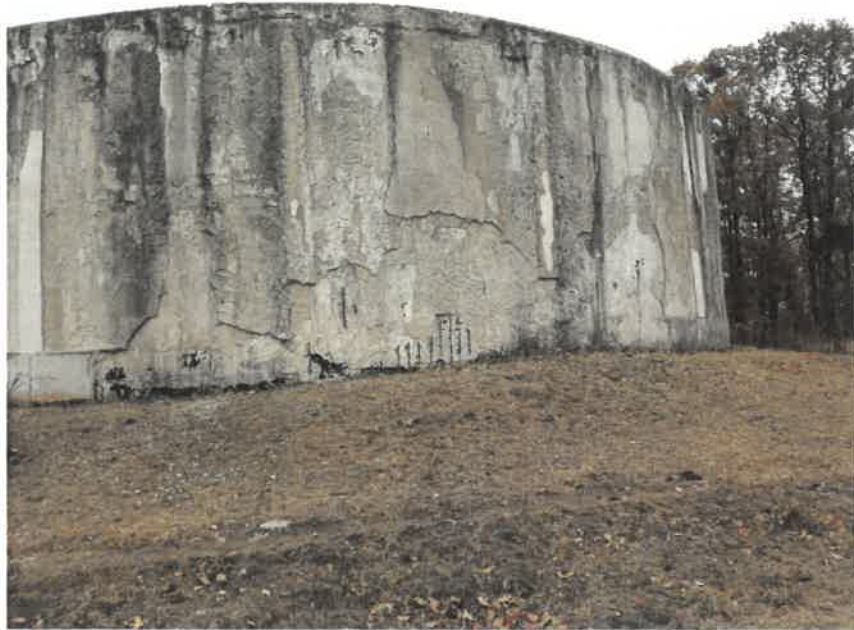
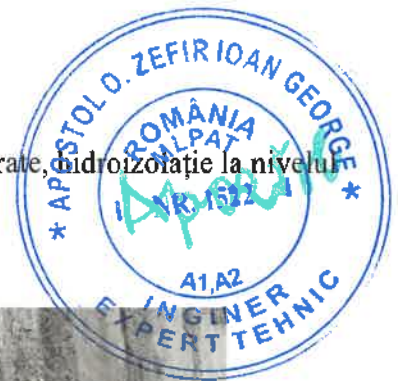
Foto 10 Armături vizibile, segregări, rosturi de turnare fisurate, hidroizolație la nivelul fundațiilor distrusă

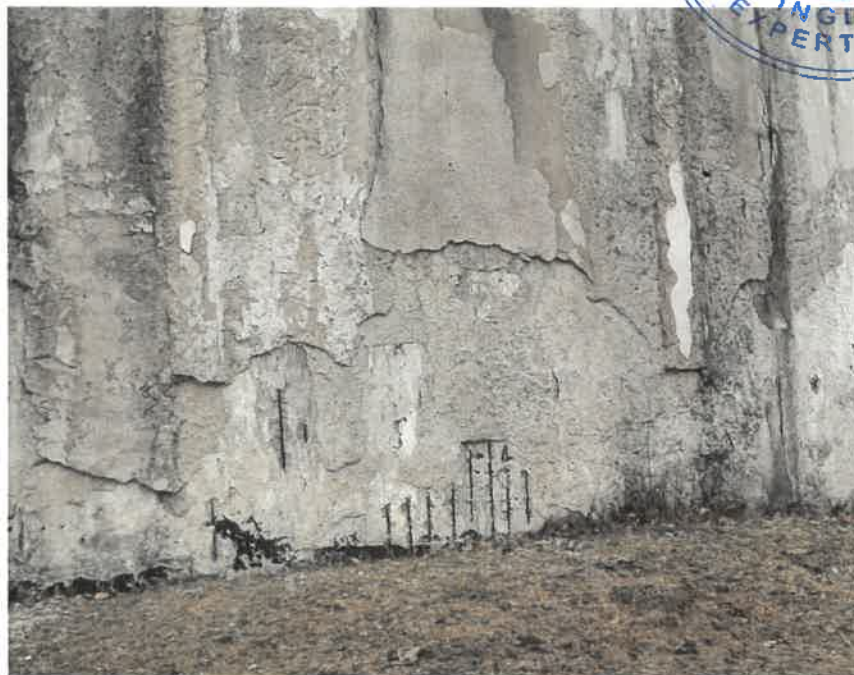
**Foto 11 Armături vizibile la exterior**

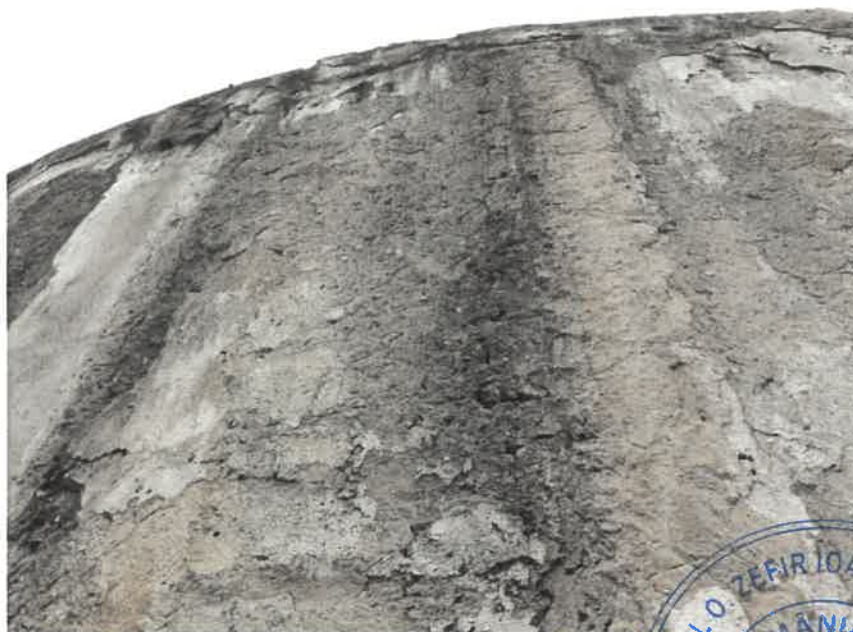
**Foto 12 Exfolieri ale tencuielilor exterioare**

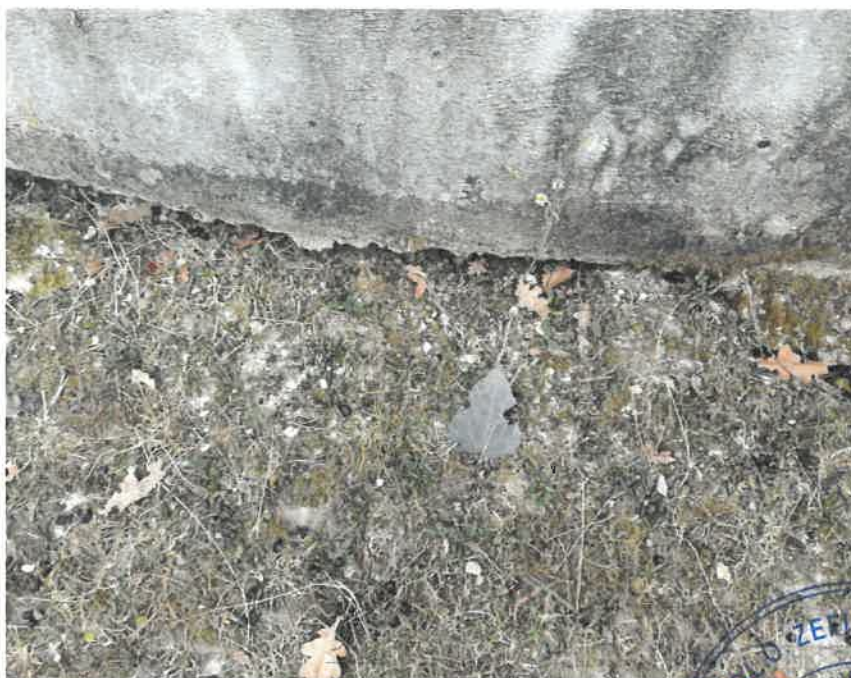
**Foto 14** Tasări diferite ale fundațiilor

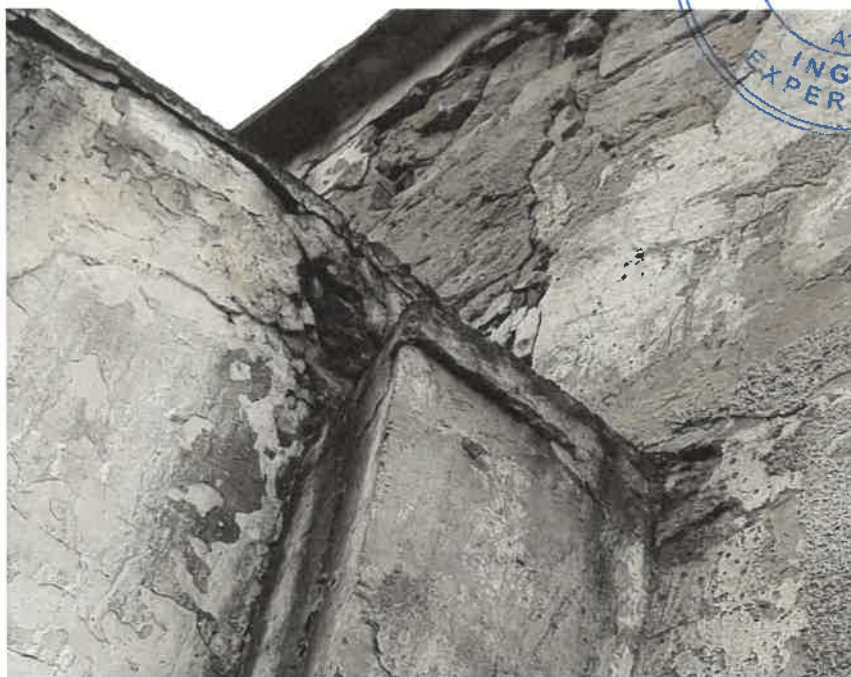
**Foto 15** Clădire auxiliară cu fisuri, segregări ale betonului, lipsă termosistem, lipsă jgheaburi, hidroizolație deterioară

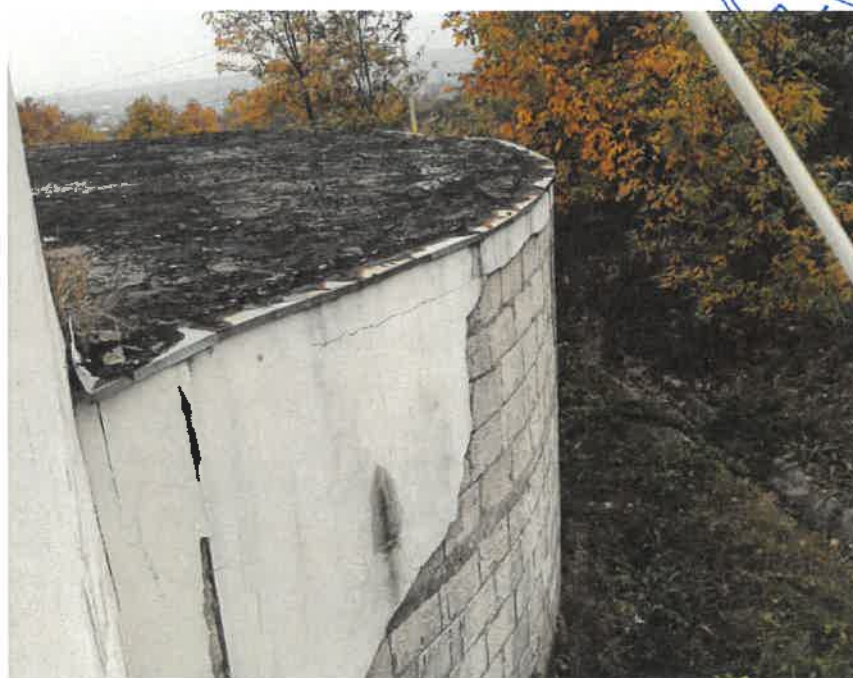
**Foto 17** Hidroizolație bituminoasă degradat, lipsă jgheaburi pentru preluare apă

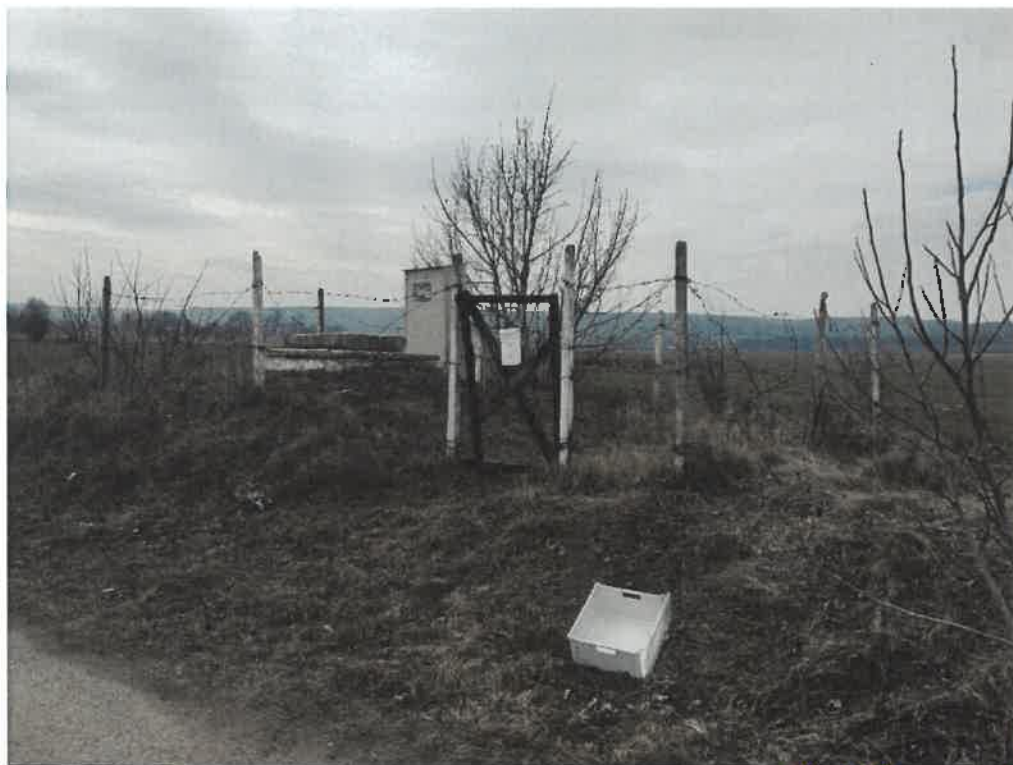
Foto 16 Capac improvizat pentru camera puturilor

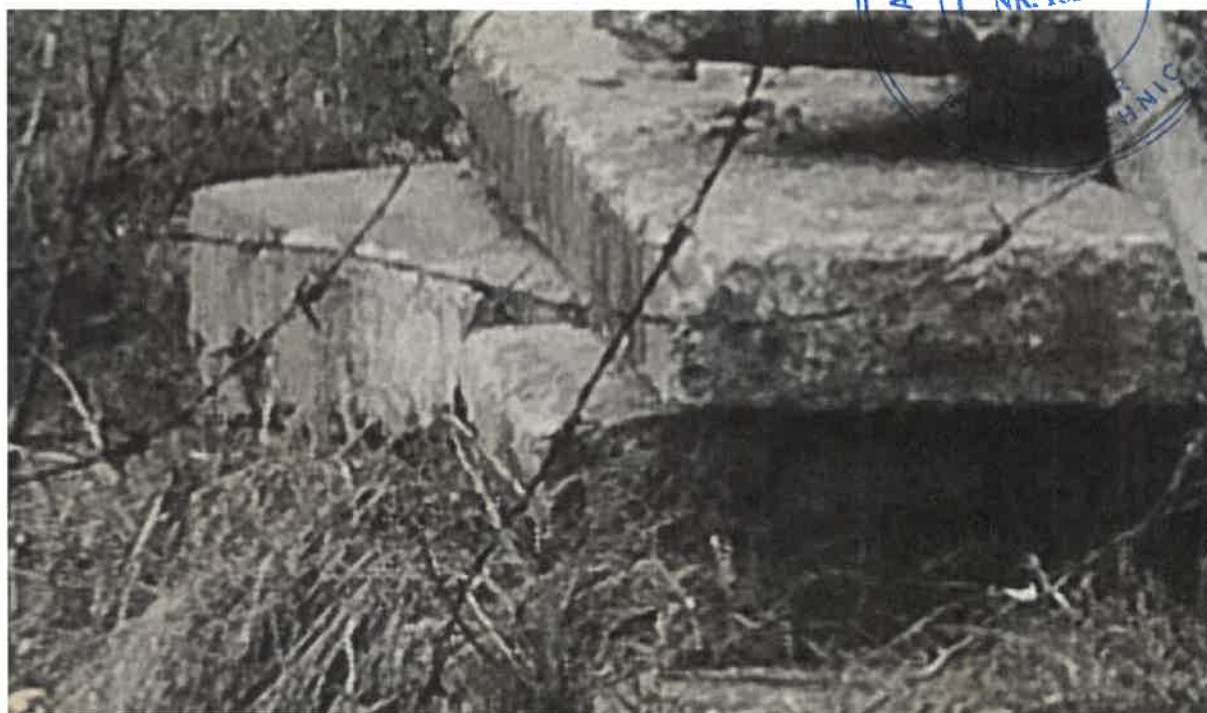
Foto 17 Placa de sus camera put, cu structura degradat
