COMUNA DOICESTI, JUDETUL DAMBOVITA

**ASIGURARE SCURGERE APE PE STRAZILE ARMONIEI,
FLORILOR, IANCU JIANU TR. 2, IALOMITEI, LILIACULUI SI
REFACERE CANAL EVACUARE APE IN
COMUNA DOICESTI, JUDETUL DAMBOVITA**

**RAPORT DE EXPERTIZA
TEHNICA**

Decembrie 2025

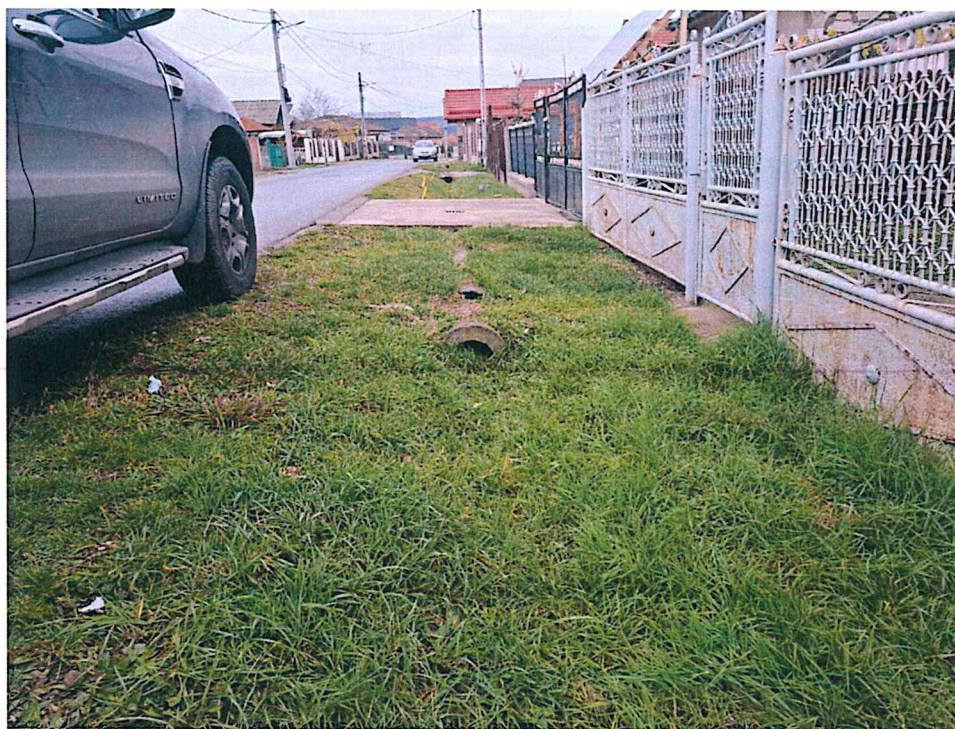
Strada Armoniei,

Degradările sistemului de colectate a apelor pluviale existent constatate sunt:

- dale crapate,
- dale dislocate ,
- fisuri si crapaturi a dalelor
- rosturi inierbate

Santurile din pamant existente se vor decolmata , reprofila si pereea cu beton de ciment C30/37 avand o clasa care sa confere acestuia o rezistenta la inghet dezghet si cu grosimea de 10cm pe strat de nisip de 5cm grosime.

In mod obligatoriu pe toata lungimea pe care se vor pereea santurile , restul de acostament, dupa banda de incadrare , se va consolida cu balast de min. 15 cm si beton de ciment C30/37 de min 15 cm grosime asigurandu-se o racordare a marginii acostamentului cu bancheta santului pereat si o panta transversala a acostamentului de 4% care sa conduca apa de pe carosabil in sant .
