# EXPERTIZĂ TEHNICĂ

POST EXECUȚIE ȘI REST DE EXECUTAT

AMENAJARE PEISAGISTICĂ ÎN ORAȘ NEGRU VODĂ, JUDEȚUL  
CONSTANȚA

**Nr. 06.18**

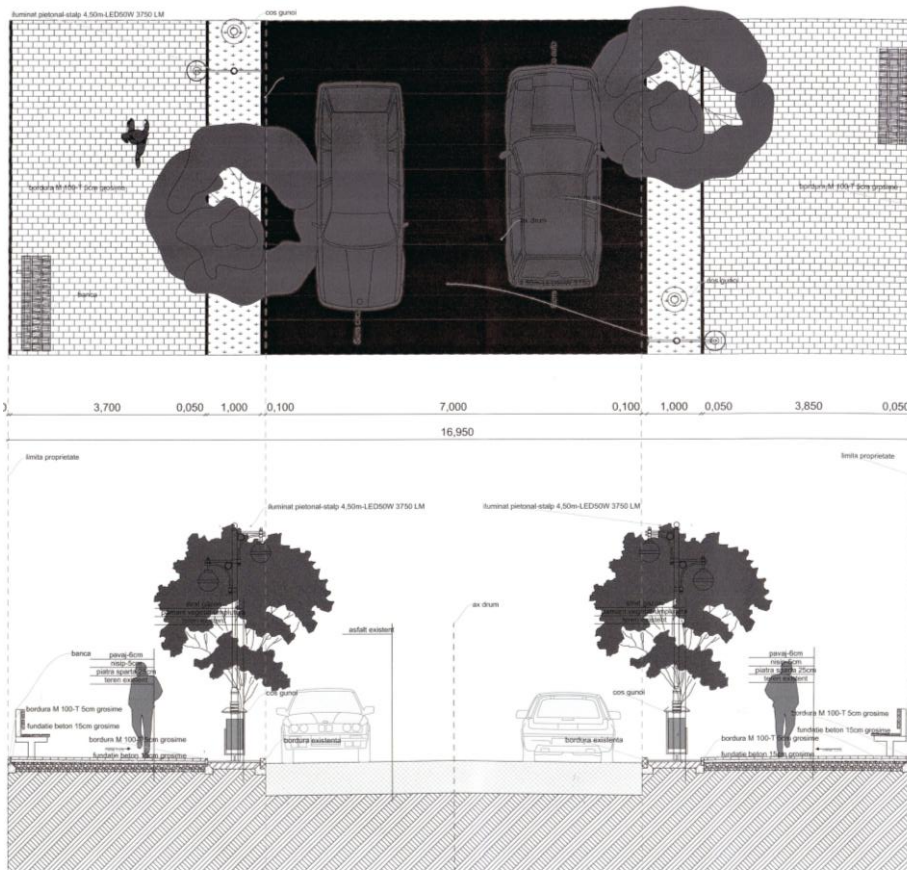
- Lățime trotuar + pistă de biciclete - variabil 3.70 – 3.85m
- Spațiu verde – 1.00m
- Pantă transversală – pantă unică către stradă

- 6 cm strat de uzură din pavaj colorat

- 25cm strat de piatra spartă, conform STAS 6400/SR EN 13242

Fig. - profil transversal tip obiectul 4 (partial executat) - proiect PTE

Nu se constată degradări ale îmbrăcăminții din pavele. Din constatările făcute pe durata execuției, grosimile executate se situează peste cerințele proiectului (aproximativ 25-30cm în medie deci peste 30cm cum este prevăzut în proiect pentru fundație). Sunt identificate pavele colorate pentru trotuar și pista de biciclete, delimitate de borduri mici.
