Expertiză tehnică Creșterea eficienței energetice a blocului „BLOC MIC”  
Adresa: B-dul Republicii nr. 58A, Oltenița, județ Călărași

## RAPORT DE EXPERTIZA TEHNICA

Nr. 085 / P11 din 28.04.2022

Lucrarea: Expertiză tehnică Creșterea eficienței energetice a blocului „BLOC MIC”  
Adresa: B-dul Republicii nr. 58A, Oltenița, județ Călărași  
Beneficiar: Municipiul Oltenița  
Expert tehnic: Ing. Ciobotaru P. Dinu

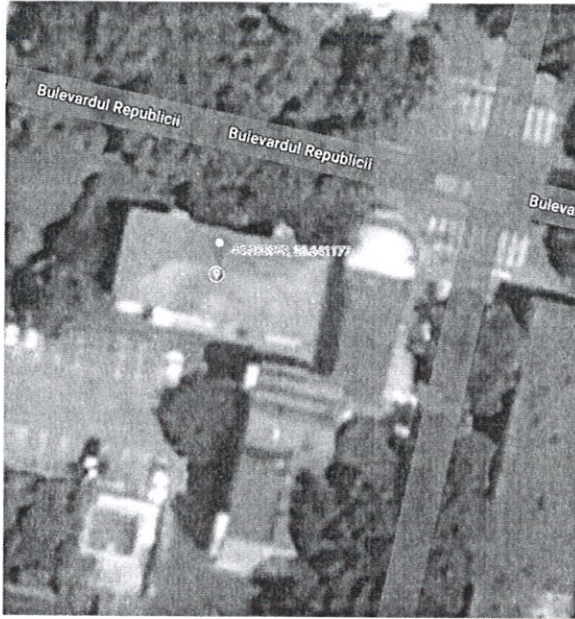
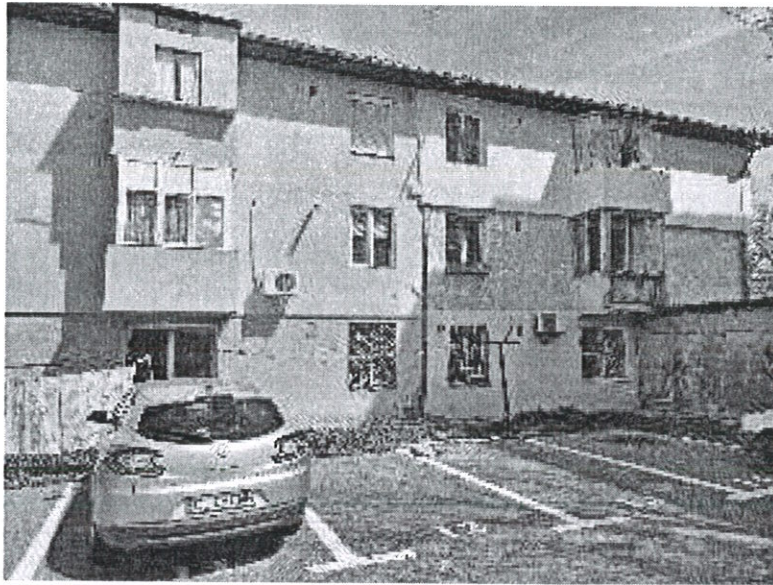
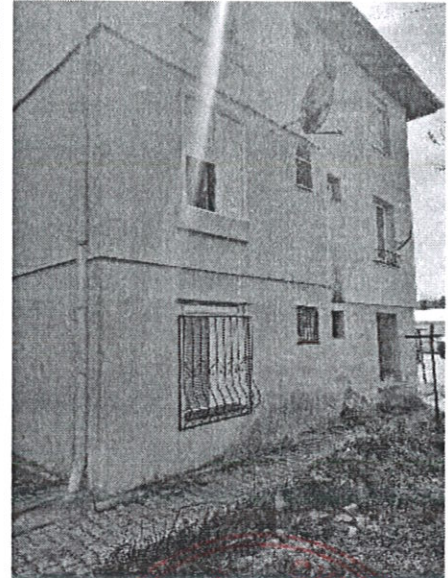
Documetar Foto

Clădirea se prezintă într-o stare tehnică bună fără fisuri, degradări structurale, tasări diferențiate ale structurii sau alte fenomene ce pot conduce la pierderea stabilității. S-au observat degradări ale finisajelor exterioare (tencuiala), trotoarelor, soclului, învelitorii, parapetii balcoanelor și a sarpantei de lemn din cauza acțiunii factorilor de mediu.

În momentul de față învelișul este deteriorat existând unele infiltrații. Sunt montate câteva aparate de aer condiționat fixate de panourile de zidărie. Nu s-au făcut extinderi în plan sau supraetajări a clădirii. Au fost închise o parte din balcoane cu confecții metalice și geam normal sau cu tamplărie PVC și geam termopan. Finisajul de pe panourile de fatadă este patat sau decojit. Trotuarul și soclul din jurul blocului este într-o stare avansată de degradare, fiind crăpat și denivelat. Expertul nu are informații dacă în interiorul apartamentelor au fost făcute modificări în ceea ce privește compartimentarea prin dezafectarea unor pereți nestructurali sau alte schimbări de destinație.

- pregătirea suprafețelor suport cu refacerea tencuielii exterioare;
- desfacerea parapetilor balcoanelor existenti si reconstruirea acestora in solutie usoara metalica;
- termoizolarea peretilor exterior;
- termoizolarea planseului peste ultimul etaj si refacerea invelitorii pe solutie usoara de tip tigla metalica si a sarpantei;
- dispunerea protectiei termoizolatiei;
- reabilitarea tamplariei usilor si ferestrelor exterioare;

Recomandăm ca remedierea eventualelor degradări la elementele structural/nestructurale ce se vor constata după înlăturarea stratului de tencuială și pregătirea suprafețelor suport, să se execute înainte de lucrările propriu zise de reabilitare termică.
