EXPERTIZA TEHNICĂ DE SPECIALITATE

PROIECT: REABILITARE ENERGETICA COLEGIUL NAȚIONAL NEAGOE
BASARAB - CORP C1, MUNICIPIUL OLTENIȚA

ADRESA: Municipiului Oltenita, Bd. Tineretului 157, Judetul Calarasi

Faza: RAPORT de EXPERTIZĂ TEHNICĂ
nr. 429 / Octombrie 2023

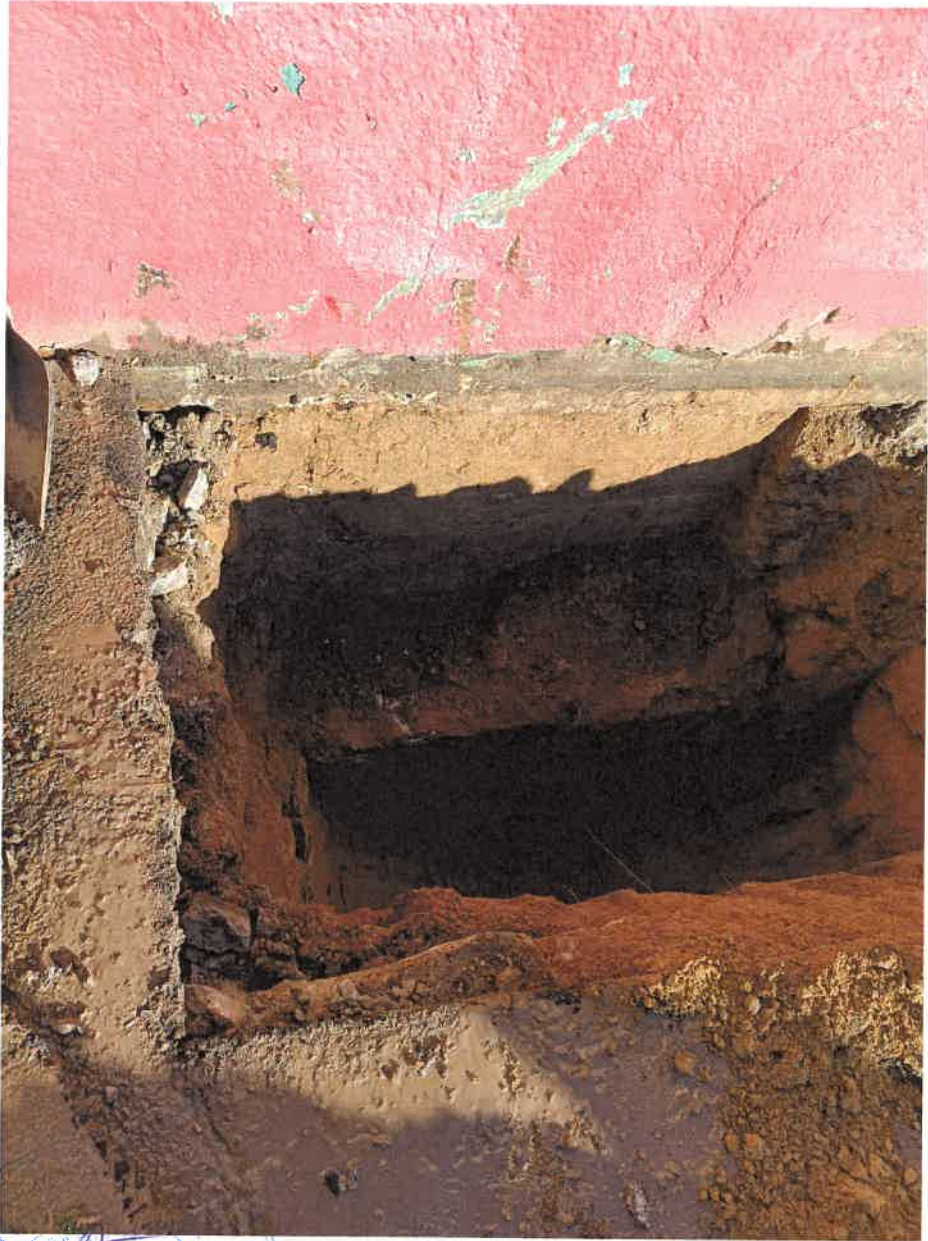
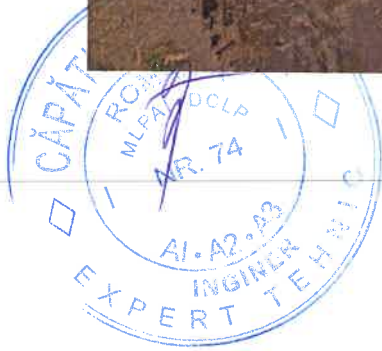
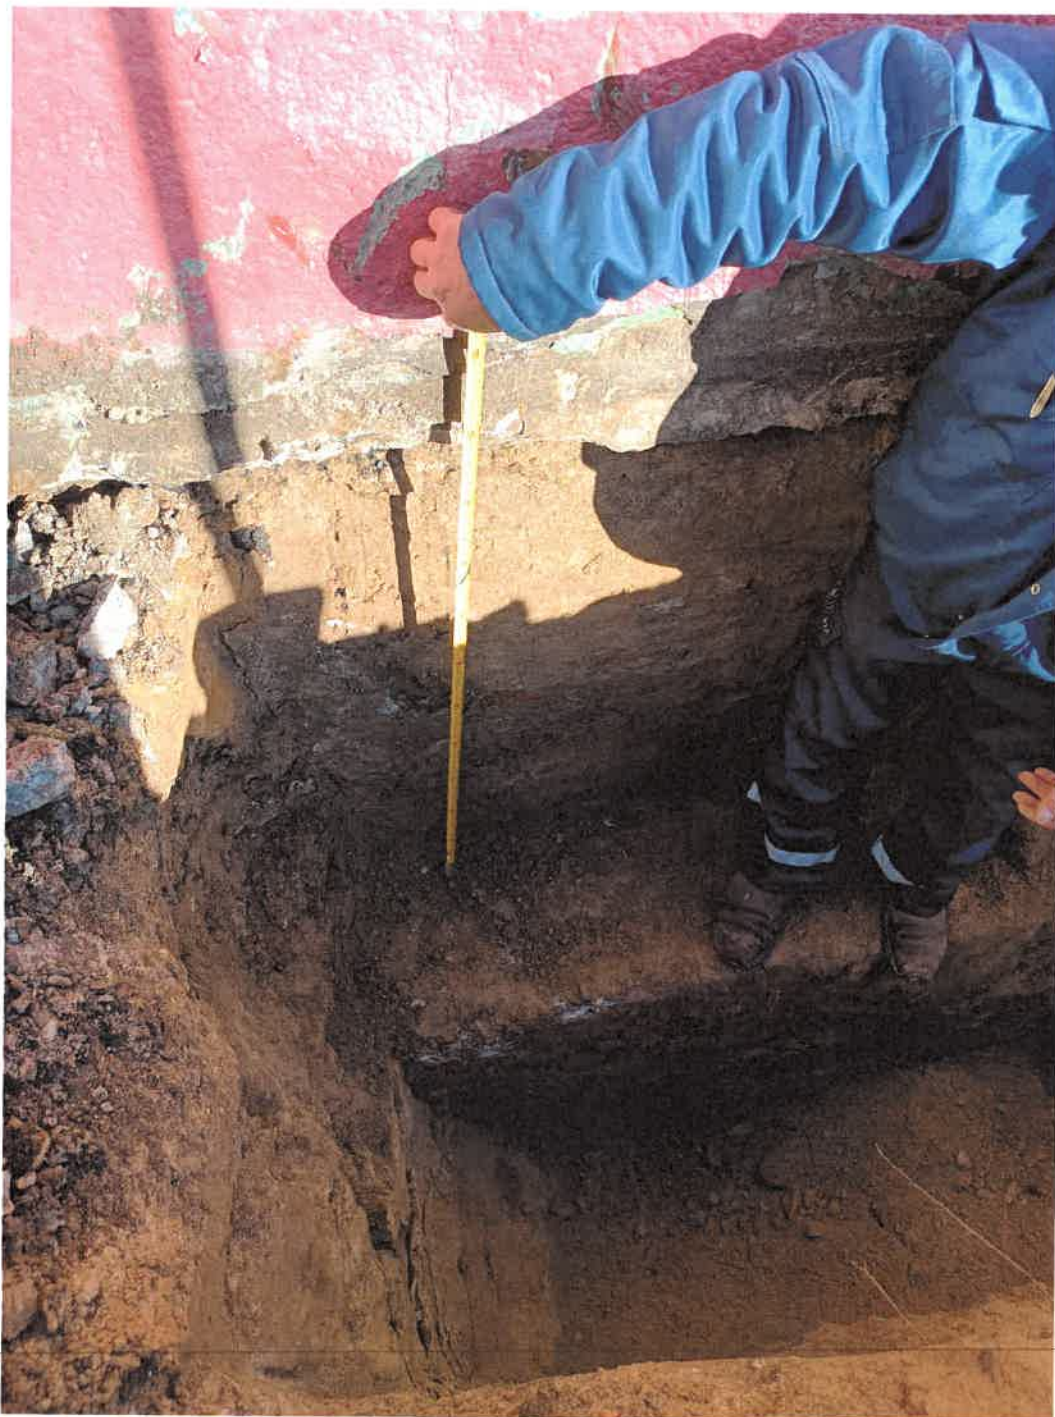
Prin dezvelirile de fundatie realizate la aceasta faza de proiectare, s-a identificat tipul de fundatie, materialul si adancimea de fundare, conform imagini din teren prezentate mai jos.

Adancimea de inghet este de **70- 80 cm** conform **STAS 6054/77**.

Terenul pe care este amplasata constructia este plan. Din sondajul realizat pentru determinarea adancimii si aolcatuirii fundatiilor rezulta ca nu sunt umpluturi pe amplasament.

- Camasuiala fundatiilor in zonele in care se intervine la pereti.
- Se vor realiza lucrari de reparatii fara demontarea integrala a invelitorii.Toate elementele din lemn ale șarpantei vor fi atent verificate și refăcute corespunzător prin înlocuirea elementelor cu secțiune prea mică, necorespunzătoare calitativ sau care prezintă degradări. Elementele degradate vor fi înlocuite cu altele noi, puse în operă identic cu cele pe care le înlocuiesc. Nodurile (intersecțiile componentelor șarpantei) slăbite vor fi consolidate cu piese metalice adecvate (scoabe, eclise de nod, cuie lungi, șuruburi, etc).Refacerea capacității portante a unor componente structurale cu

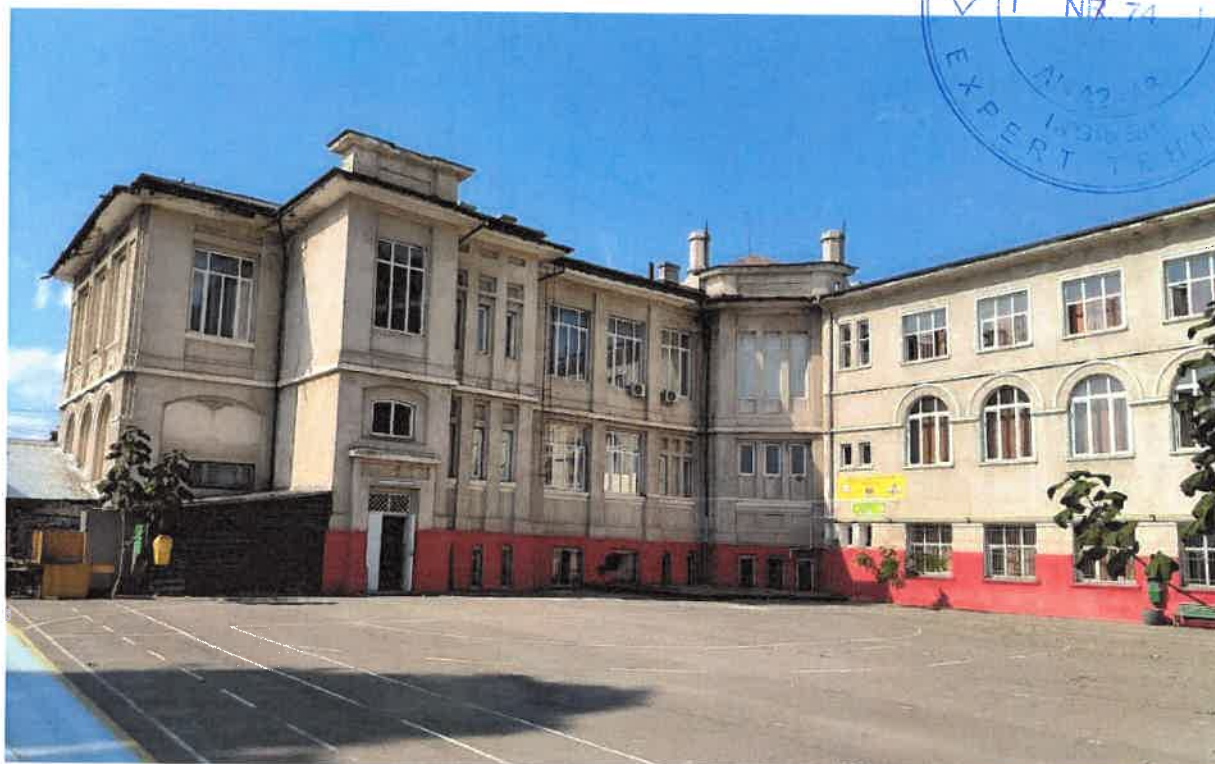
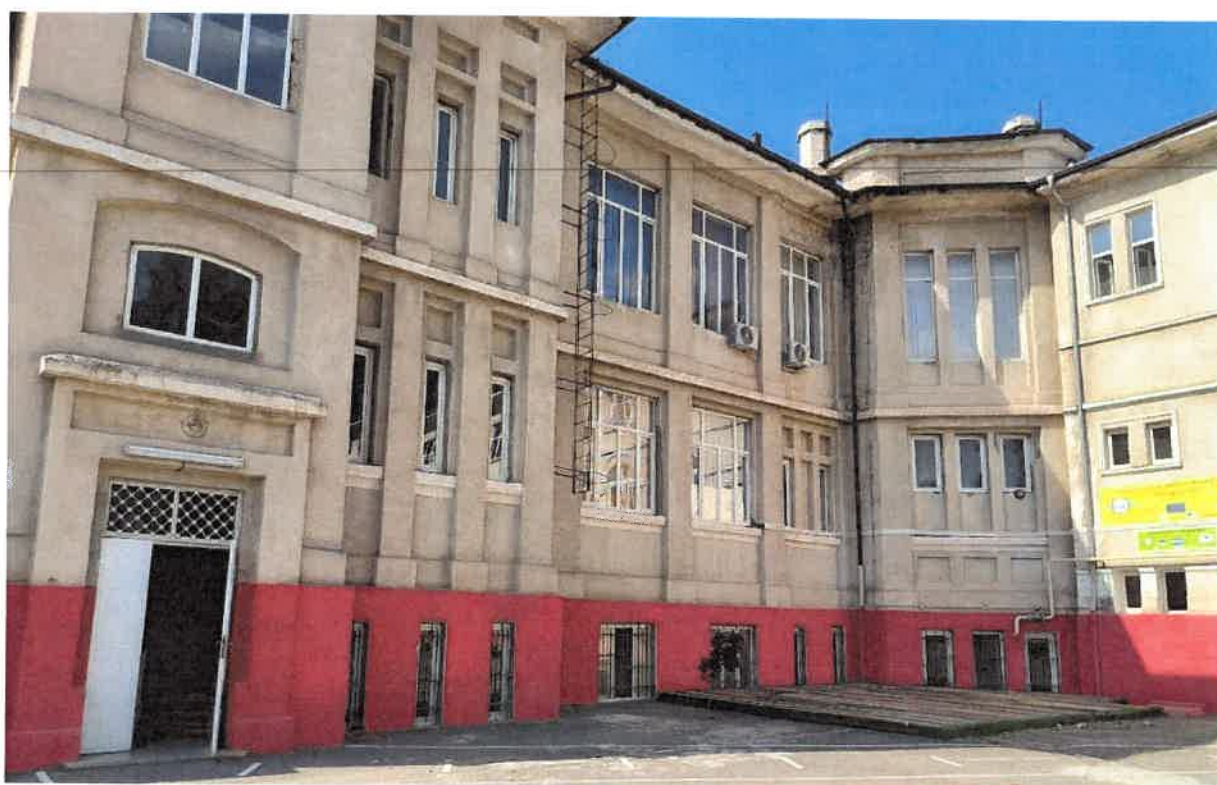
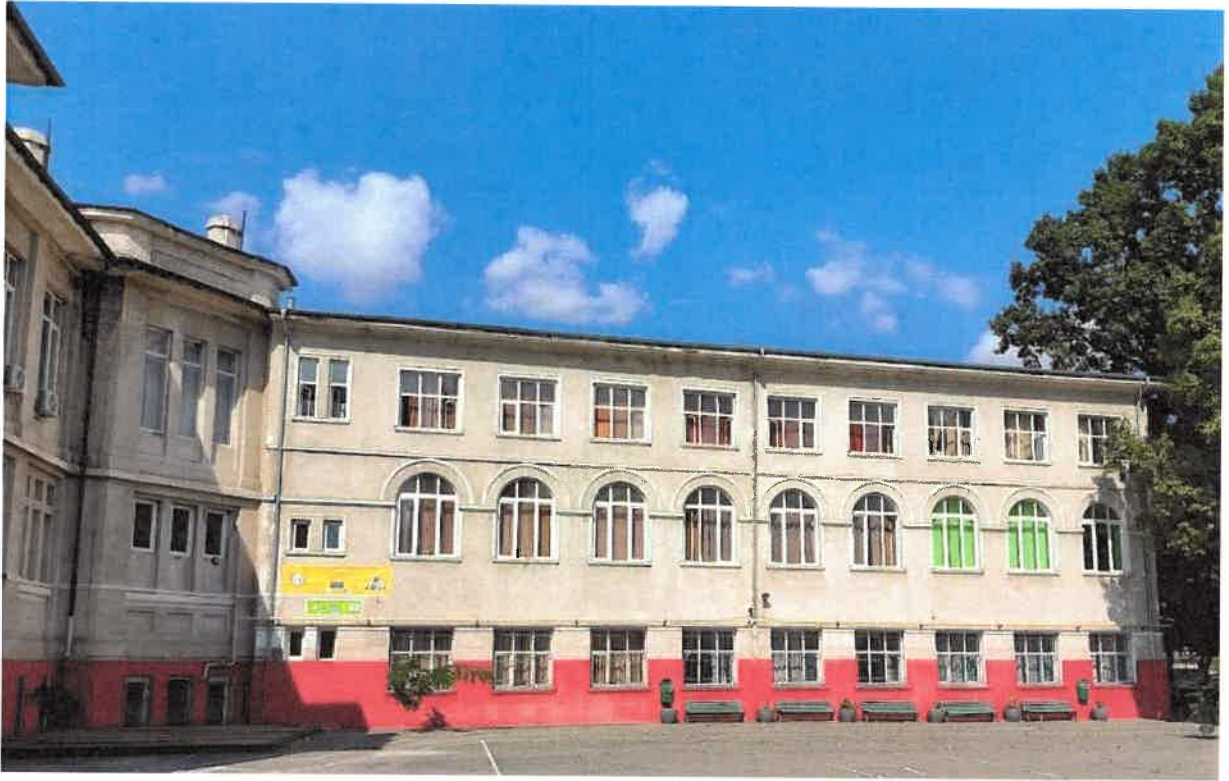
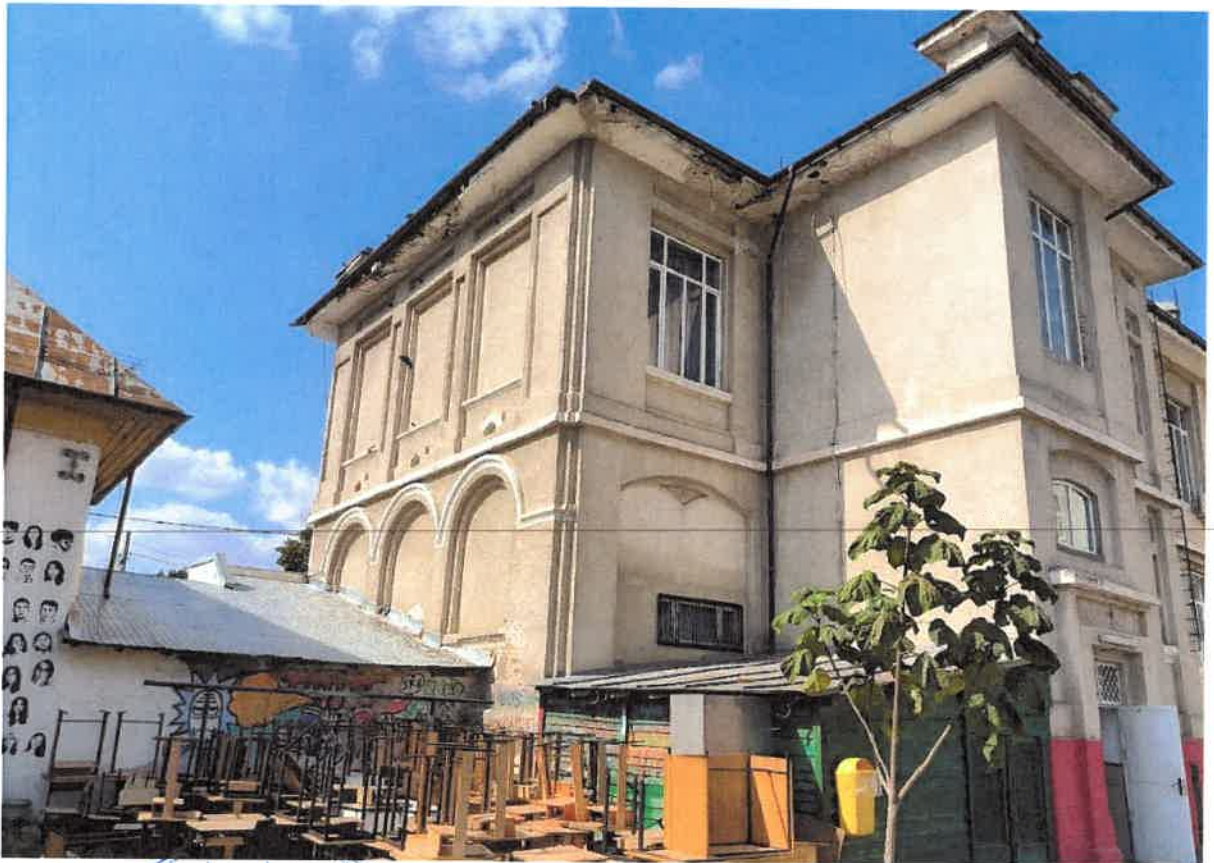
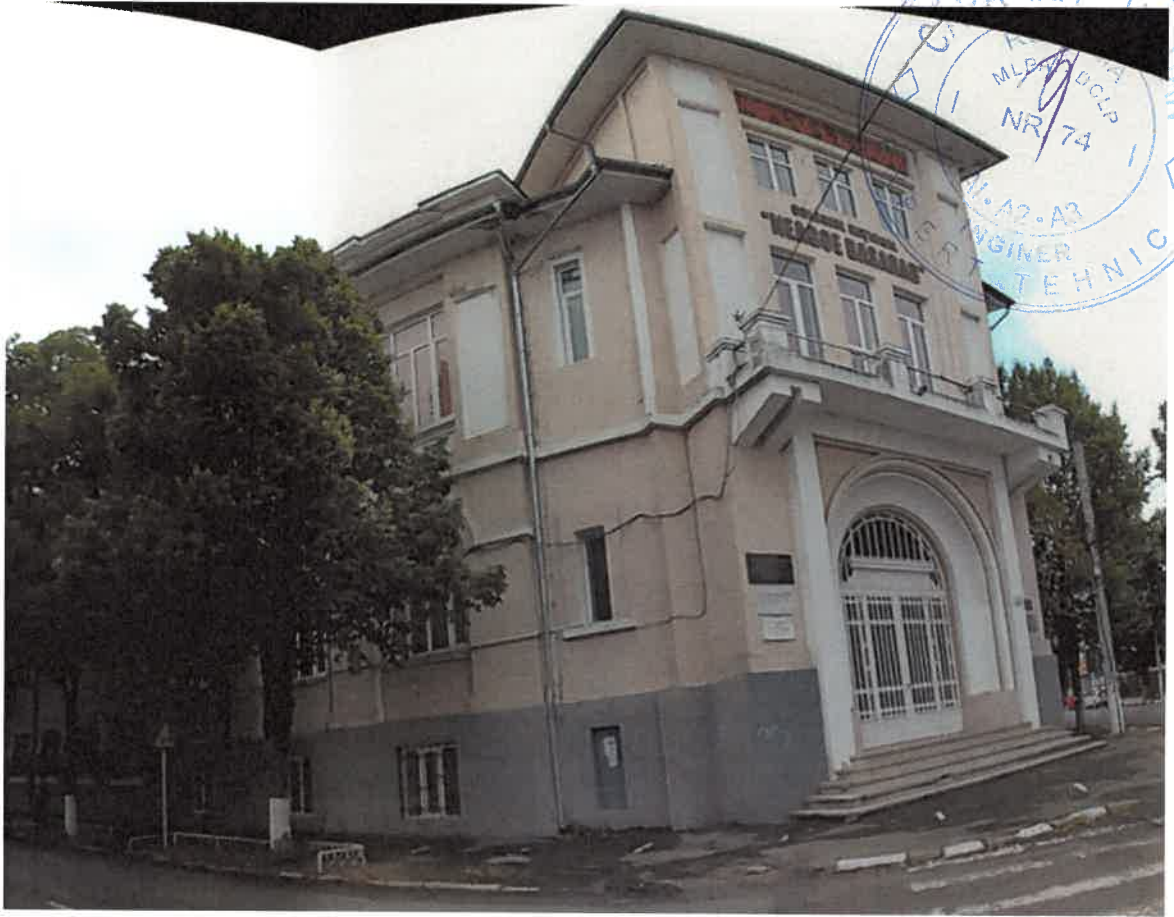
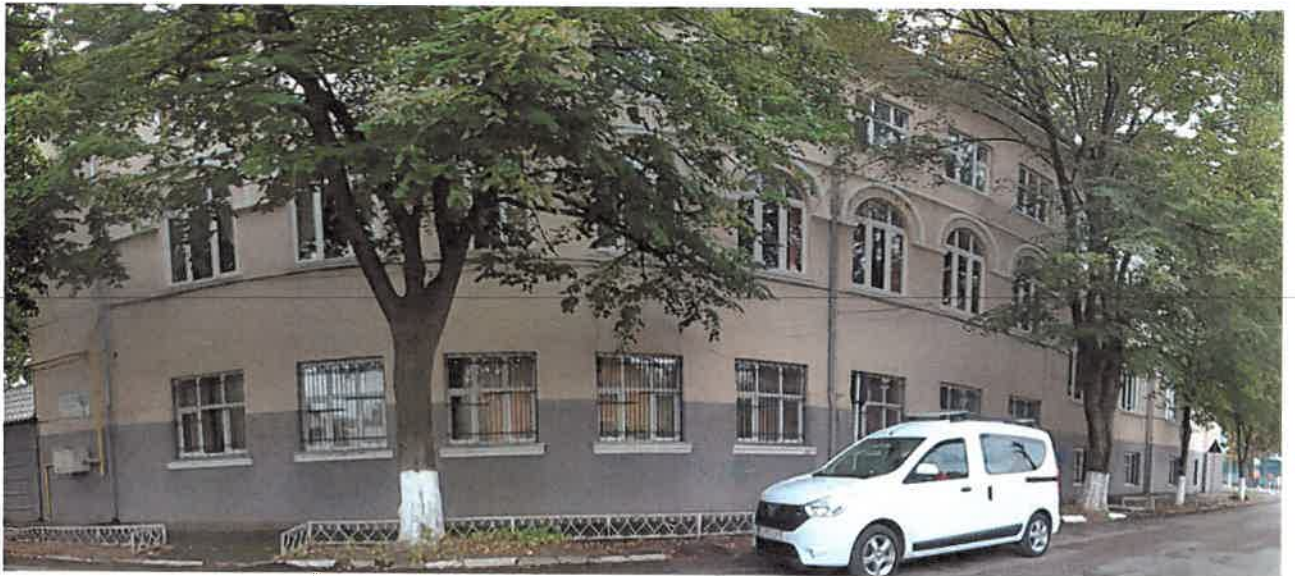
IMAGINI EXTERIOR - FATADE

Anvelopa cladirii:	
➤ partea opacă:	<ul style="list-style-type: none"> - finisajul exterior este învechit și începe să se degradeze; - tencuiala fisurată și exfoliată pe anumite zone; - deteriorări ale tencuielilor (tencuiala decojită);
➤ partea vitrată:	<ul style="list-style-type: none"> - tâmplărie din PVC cu geam termopan.
➤ șarpanta:	<ul style="list-style-type: none"> - degradări biologice ale unor elemente structurale ale acoperișului de tip șarpantă - se constată degradarea și deformarea unor elemente din lemn ale șarpantei; - lipsa unor elemente din structura șarpantei. - elementele șarpantei sunt ancorate necorespunzător în elementele de structura cladirii; - șarpanta de lemn prezintă zone, cu îmbinări neasigurate (fără buloane sau scoabe); - unele elemente au secțiuni necorespunzătoare, fiind din lemn rotund atacate de car.
➤ socluri:	<ul style="list-style-type: none"> - sunt într-o stare de degradare datorită umezelii, a infiltrațiilor de apă și lipsei unei protecții hidrofobe.

➤ trotuare de protecție:	<ul style="list-style-type: none"> - Trotuarele de protecție din jurul cladirii sunt degradate, sau lipsesc pe alocuri.
➤ Altele:	<ul style="list-style-type: none"> - zone cu degradări pronunțate la zidăria peretilor exteriori; - sistemul de îndepărtare și colectare al apelor pluviale este deteriorat; - Fisuri în zona rostului de separație a corpurilor de clădire; - finisajul interior în zona unității de învățământ se prezintă într-o stare general bună, cu zone izolate în care începe să se exfolieze.

- Lucrari de consolidare si reparatii fatada
- Lucrări de reabilitare a soclului și eliminarea infiltratiilor apei din sol:
- Lucrari de termoizolare a peretilor de fatada.
- Inlocuirea tamplariei
- Înlocuirea șarpantei și a învelitorii acoperișului
- Refacerea instalațiilor de încălzire, ventilare și climatizare
- Refacerea instalatiilor electrice
- Lucrări conexe necesare pentru buna funcționare a obiectivului în conformitate cu normele tehnice în vigoare și respectarea prevederilor legislative.

În timpul execuției se va verifica în întregime starea tencuielilor, iar în zonele unde tencuiala este fisurată și are tendință de exfoliere, tencuiala se va îndepărta (se îndepărtează și tencuiala în stare bună suplimentar cu minim 50 [cm] pe conturul zonei degradate) pentru a identifica toate suprafețele afectate în vederea remedierii acestora.

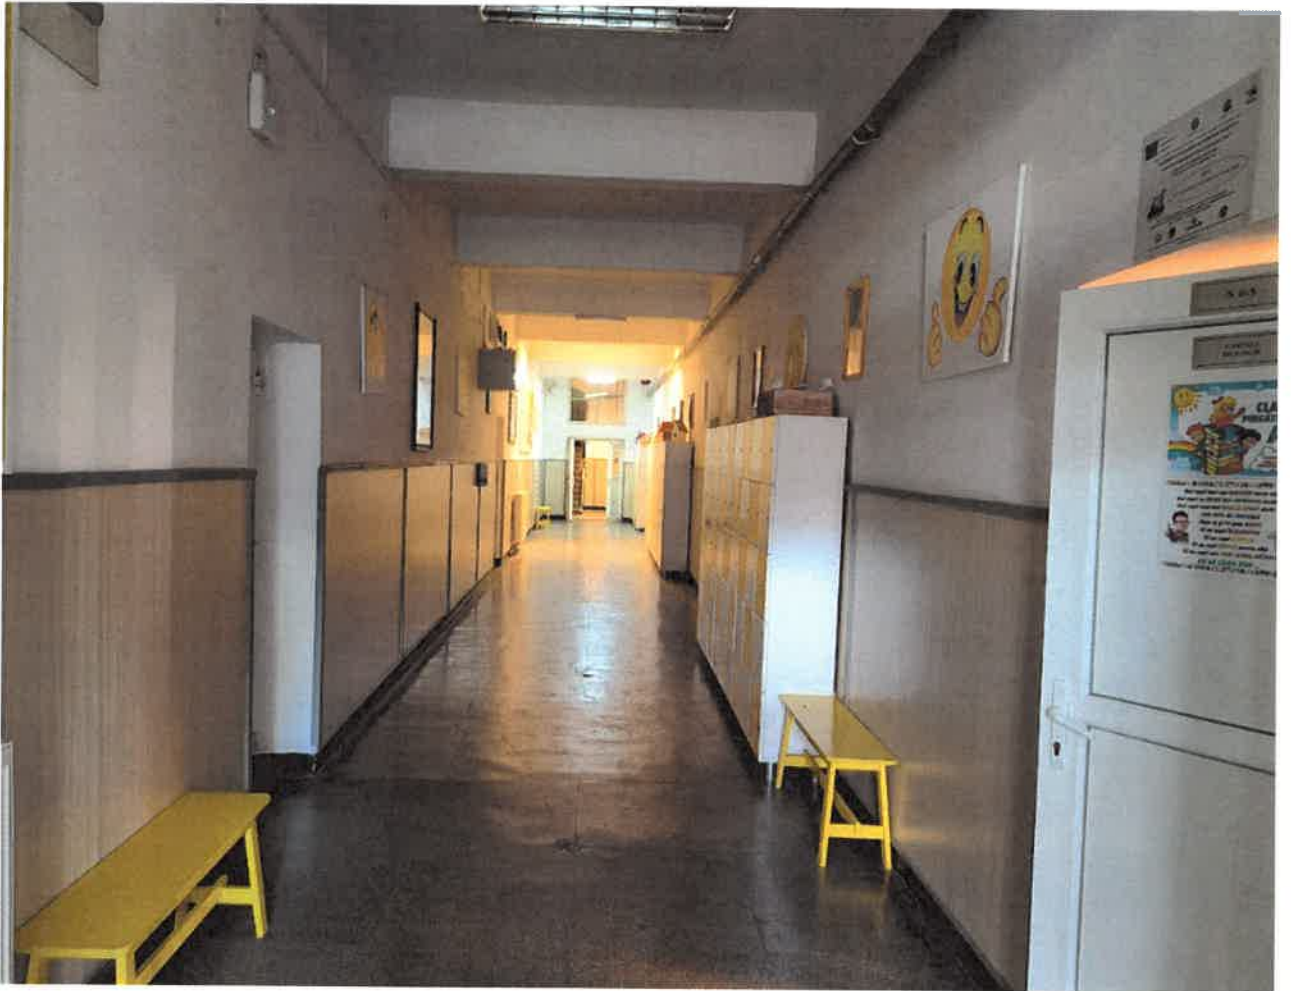
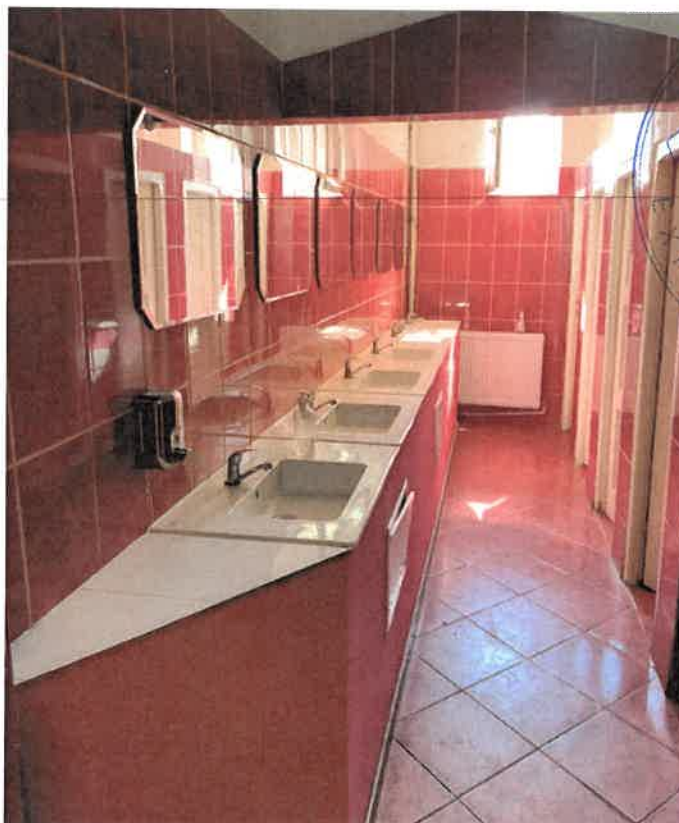
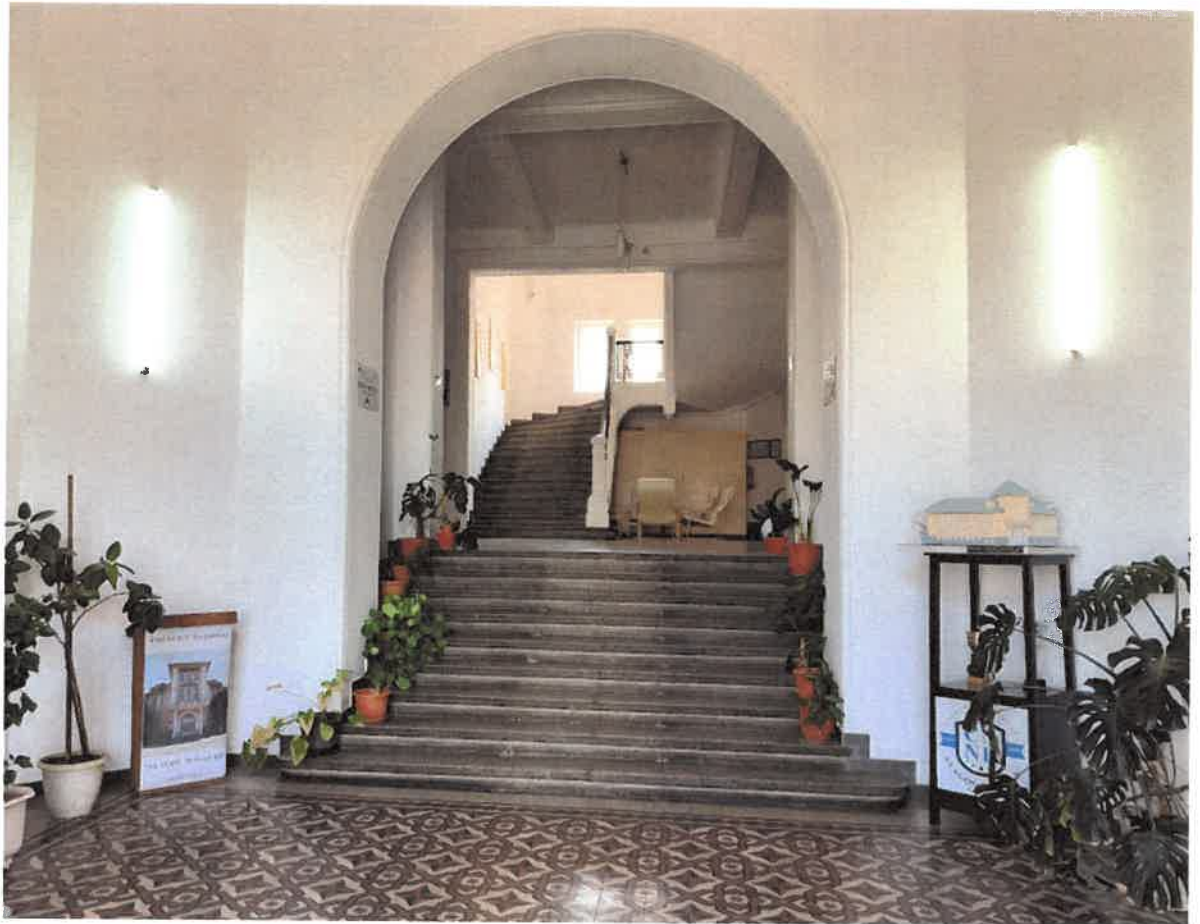
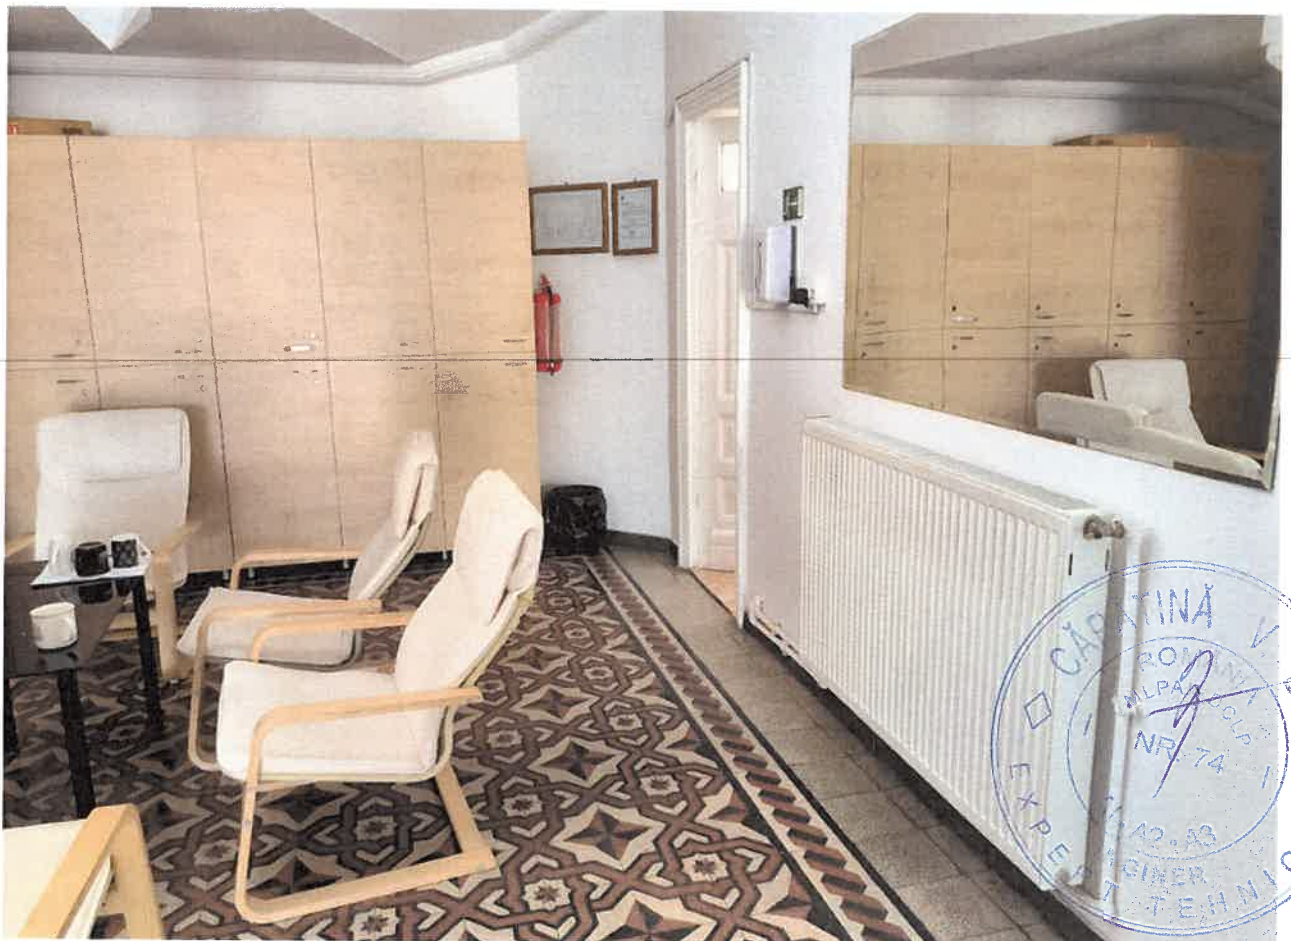
IMAGINI INTERIOR

- condiția fizică a elementelor structurale: **nu există degradări prin oxidare, carbonatare, coroziune sau alte acțiuni cum ar fi: explozii, incendii, etc.**
- degradări ale elementelor structurale din acțiuni seismice: **nu există, eventualele avarii structurale fiind în prezent acoperite de tencuieli și finisaje**
- eventuale degradări ale elementelor structurale provenite din sarcini seismice: **construcția este bine întreținută, cu degradări la nivelul șarpantei și fatadelor – vezi documentar foto.**
