**C.N.A.I.R. S.A. BUCUREȘTI PRIN D.R.D.P. IAȘI**

**SERVICII DE ELABORARE EXPERTIZĂ TEHNICĂ PENTRU  
DN 28G KM 17+674 – KM 19+695**

**EXPERTIZĂ TEHNICĂ  
- SEPTEMBRIE 2025 -**

**S.C. ROYAL CDV G2 S.R.L.**

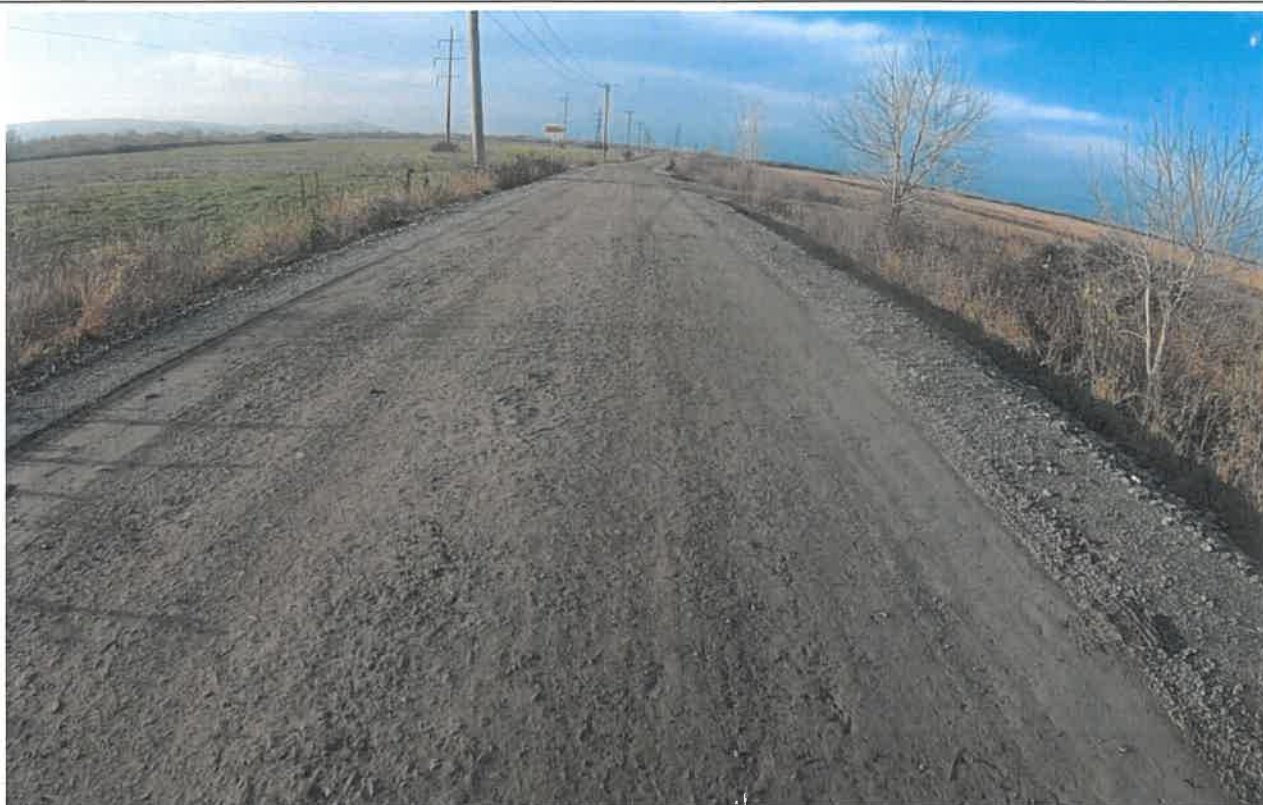
**Foto 1: Drumul Național DN 28G km 17+674 – 19+695 – Pe sectorul analizat se constată prezența unui strat rutier din piatra sparta neuniform, cu tasări locale, denivelări longitudinale material granular dispersat pe acostamente. Pe partea dreapta se evidenziază o vaioaga ce prezintă diferențe de nivel semnificative raportat la calea de rulare.**

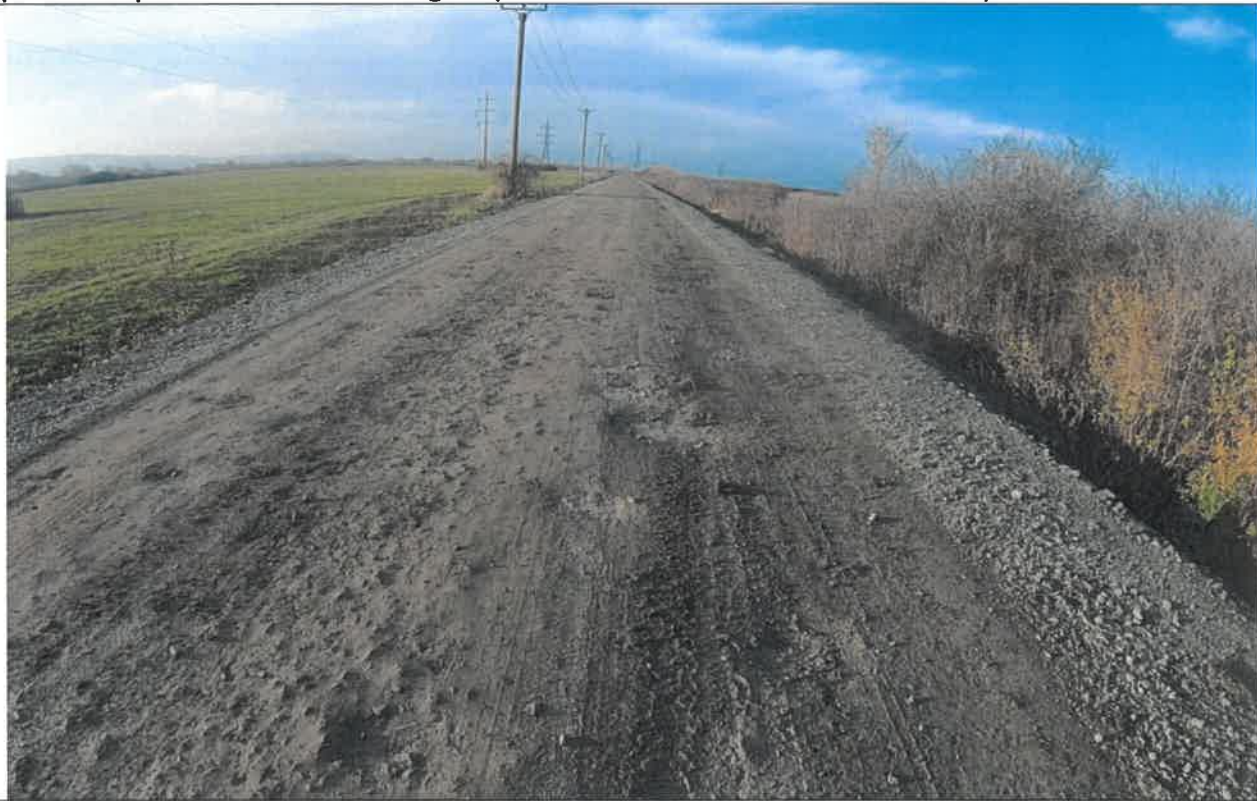
**Foto 2: Drumul Național DN 28G km 17+674 – 19+695 – Pe sectorul analizat se constată prezența unui strat rutier din piatra sparta neuniform, cu tasări locale, denivelări longitudinale material granular dispersat pe acostamente. Pe partea dreapta se evidenziază o vaioaga ce prezintă diferențe de nivel semnificative raportat la calea de rulare.**

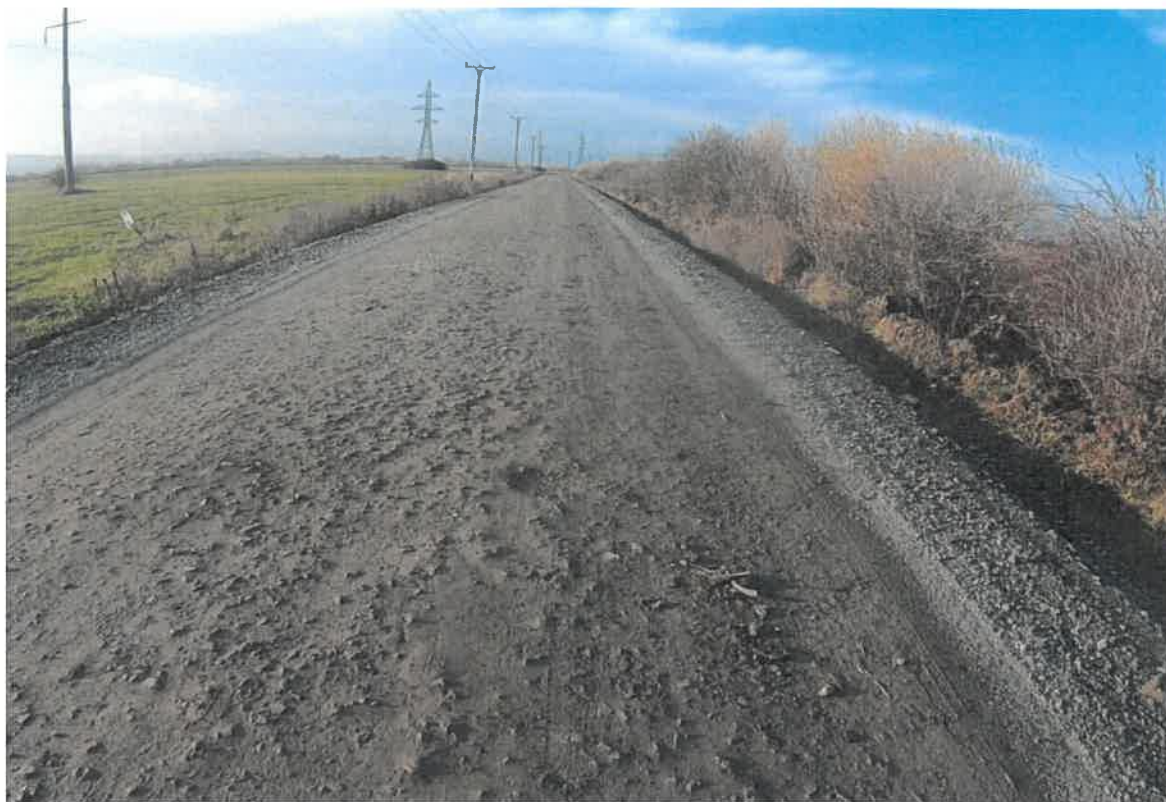
**Foto 3: Drumul Național DN 28G km 17+674 – 19+695 –** Pe sectorul analizat se constată prezența unui strat rutier din piatra sparta neuniform, cu tasări locale, denivelări longitudinale material granular dispersat pe acostamente. Pe partea dreapta se evidenziază o vaioaga ce prezintă diferențe de nivel semnificative raportat la calea de rulare.

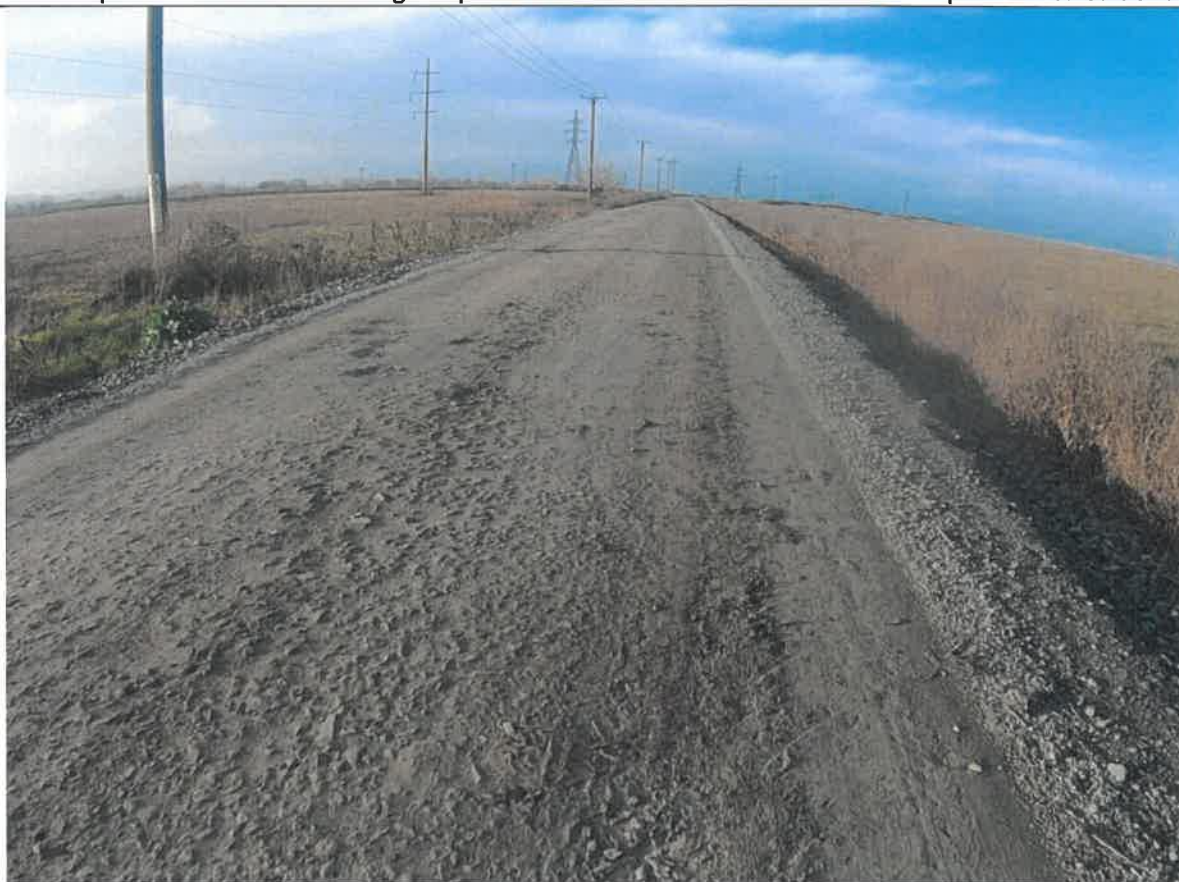
**Foto 4: Drumul Național DN 28G km 17+674 – 19+695 –** Drumul național se prezintă la nivel de rambleu cu înalțimi mici. Lipsa sistemelor de colectare și evacuare a apelor pluviale de la baza rambleului generează apariția vegetației implicând infiltrarea apelor pluviale în corpul taluzului.

Se recomanda prevederea de santuri pereate (betonate) pe toata lungimea drumului national, pe zonele in care se impune realizarea acestora, in vederea asigurarii optime a colectarii si evacuarii apelor pluviale si pentru prevenirea degradarilor datorate infiltratiilor de apa in corpul drumului.

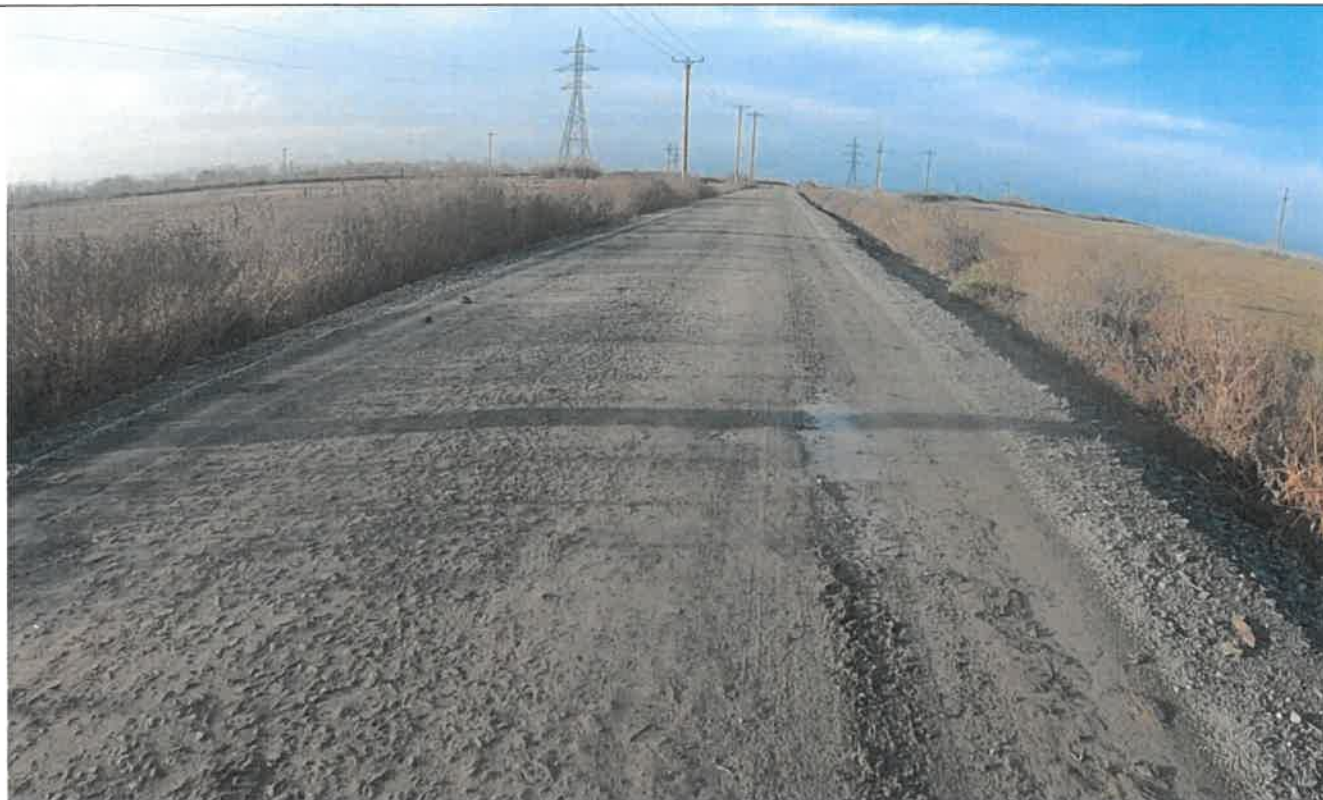
Foto 5: Drumul Național DN 28G km 17+674 – 19+695 – Drumul national se prezinta la nivel de rambleu cu inaltimi mici. Lipsa sistemelor de colectare si evacuare a apelor pluviale de la baza rambleului genereaza aparitia vegetatie implicit infiltrarea apelor pluviale in corpul taluzului.

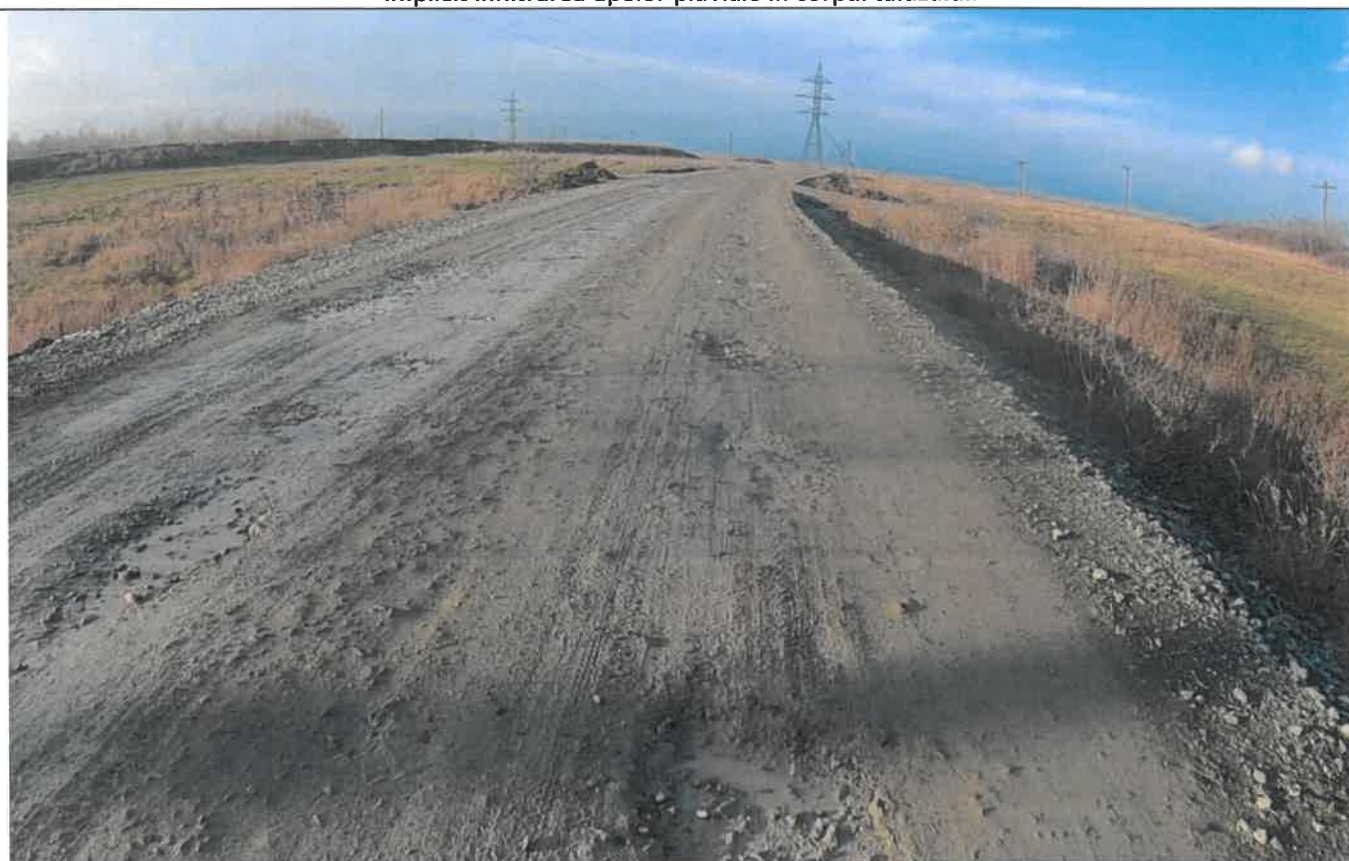
Foto 6: Drumul Național DN 28G km 17+674 – 19+695 – Drumul national se prezinta la nivel de rambleu cu inaltimi mici. Lipsa sistemelor de colectare si evacuare a apelor pluviale de la baza rambleului genereaza aparitia vegetatie implicit infiltrarea apelor pluviale in corpul taluzului. Degradarile identificate la nivelul caii de rulare sunt specifice drumurilor din materiale granulare (gropi, denivelari longitudinale, fagase etc.)

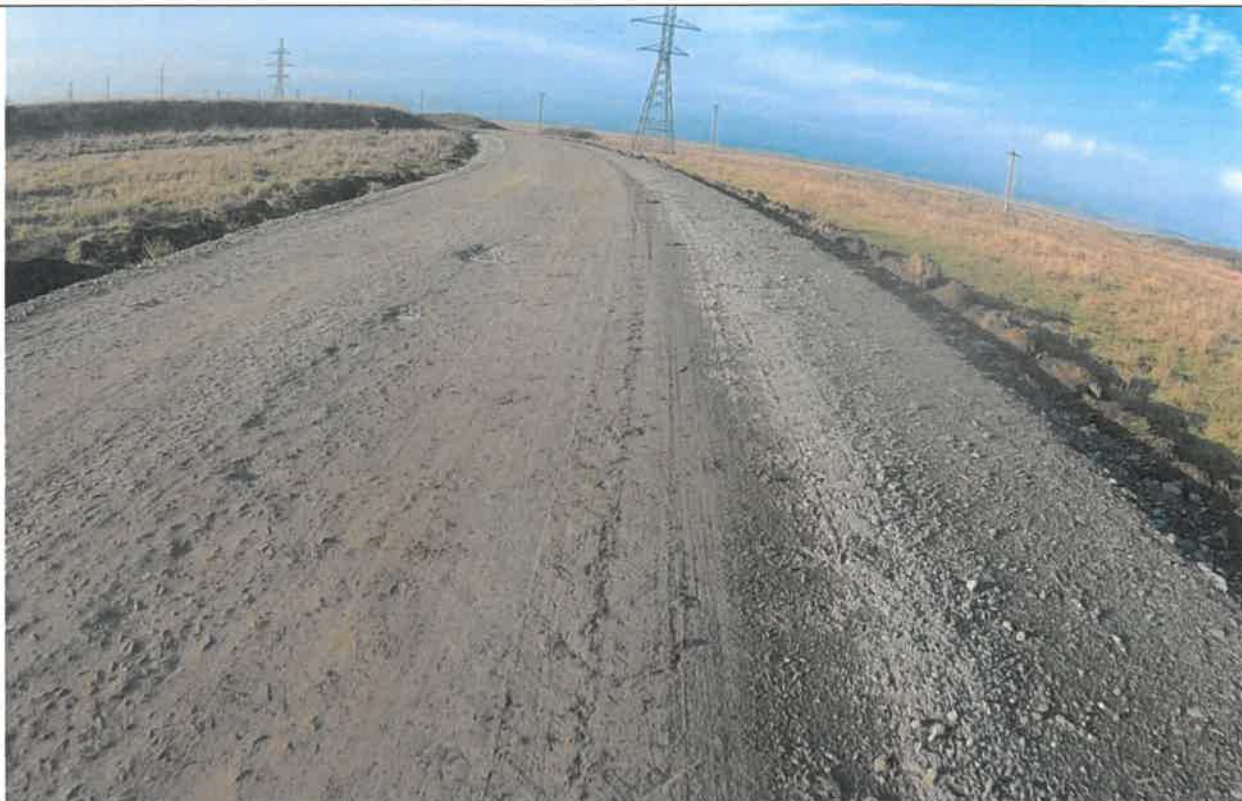
**Foto 7: Drumul Național DN 28G km 17+674 – 19+695 – Pe sectorul analizat se constată prezența unui strat rutier din piatra sparta neuniform, cu tasări locale și denivelări longitudinale material granular dispersat neuniform și zone cu pierdere de agregate.**

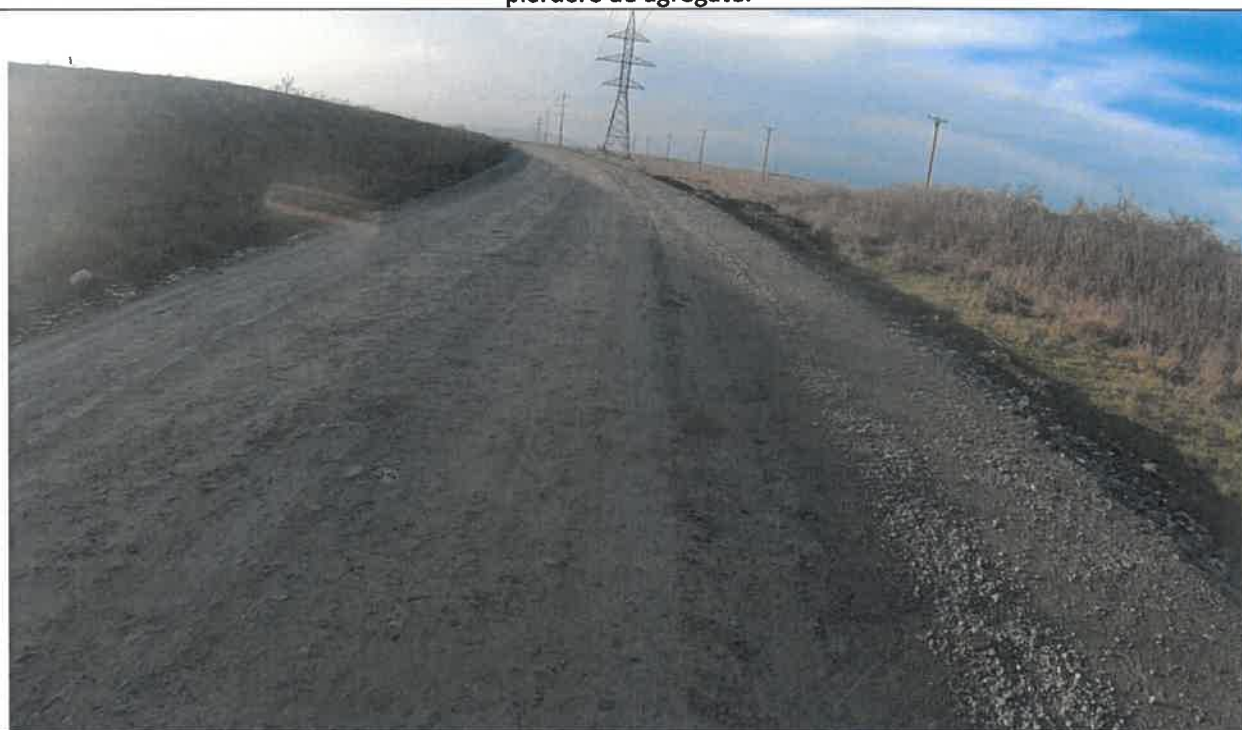
**Foto 8: Drumul Național DN 28G km 17+674 – 19+695 – Pe sectorul analizat se constată prezența unui strat rutier din piatra sparta neuniform, cu tasări locale și denivelări longitudinale material granular dispersat neuniform și zone cu pierdere de agregate.**

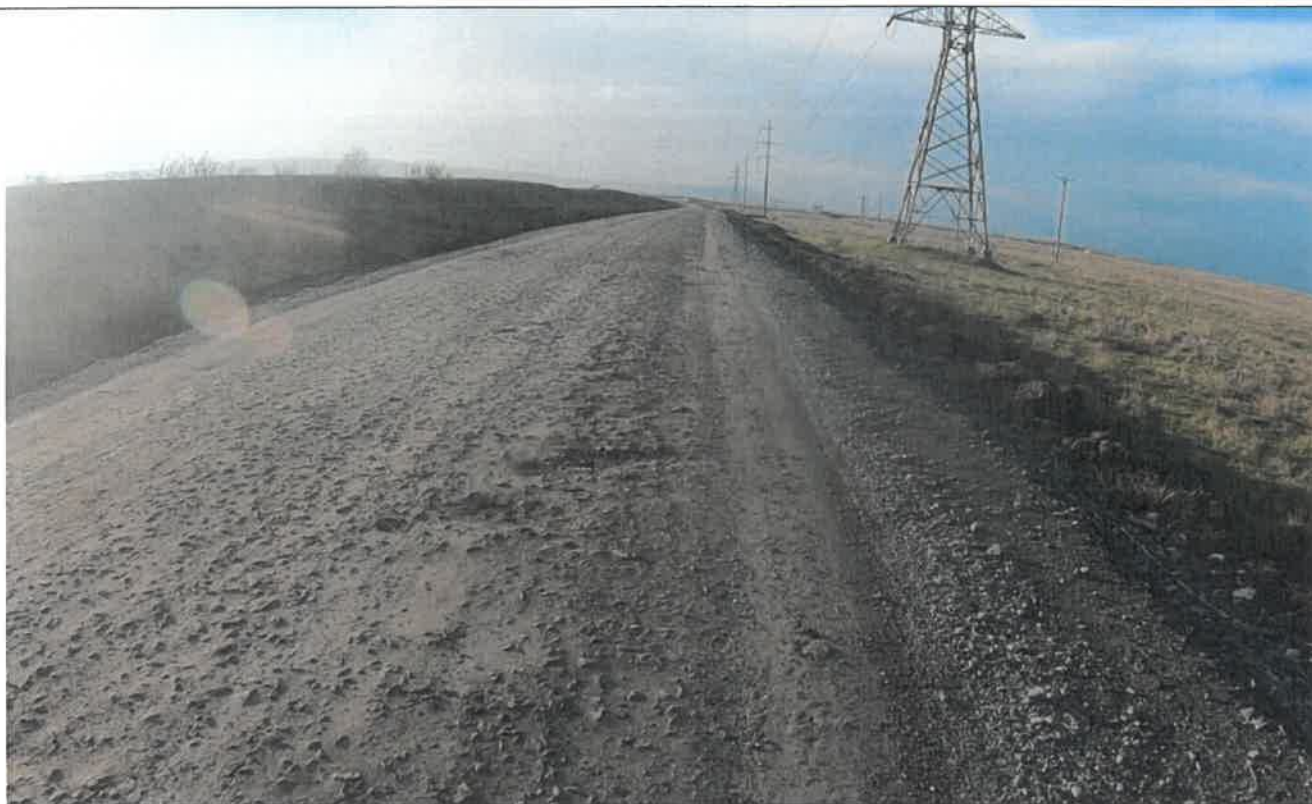
Pe zona de final, pe partea stanga (debleu), unde drumul este in profil mixt, apele pluviale stagneaza la marginea platformei drumului national infiltrandu-se in corpul drumului.

**Foto 9: Drumul Național DN 28G km 17+674 – 19+695 –** Pe zona de final a tronsonului analizat drumul național se prezintă în profil mixt (cu debleu pe partea stângă respectiv rambleu pe partea dreaptă). Pe sectorul analizat se constată prezența unui strat rutier din piatră spartă neuniform, cu tasări locale și denivelări longitudinale material granular dispersat neuniform și zone cu pierdere de agregate.

**Avand in vedere particularitatile geotehnice ale amplasamentului si a naturii terenului de fundare, colectarea, impiedicarea infiltrarii apelor pluviale in corpul drumului si evacuarea inspre emisari a acestora este imperios necesara a fi realizata astfel incat sa fie reduse variatiile de umiditate din amplasamentul drumului national.**

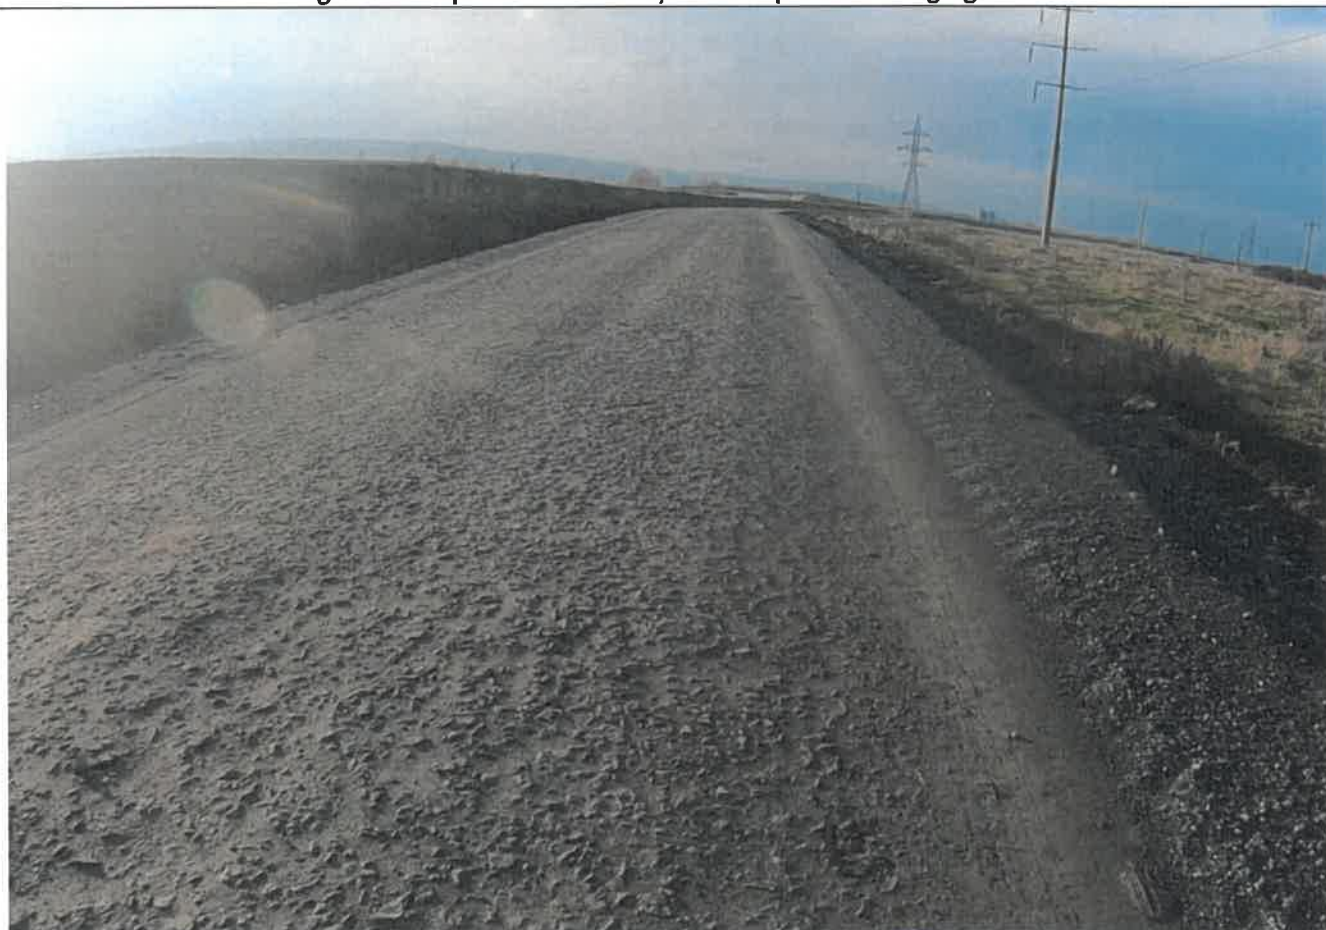
**Foto 10: Drumul Național DN 28G km 17+674 – 19+695 –** Pe zona de final a tronsonului analizat drumul național se prezintă în profil mixt (cu debleu pe partea stângă respectiv rambleu pe partea dreaptă). Pe sectorul analizat se constată prezența unui strat rutier din piatră spartă neuniform, cu tasări locale și denivelări longitudinale material granular dispersat neuniform și zone cu pierdere de agregate.

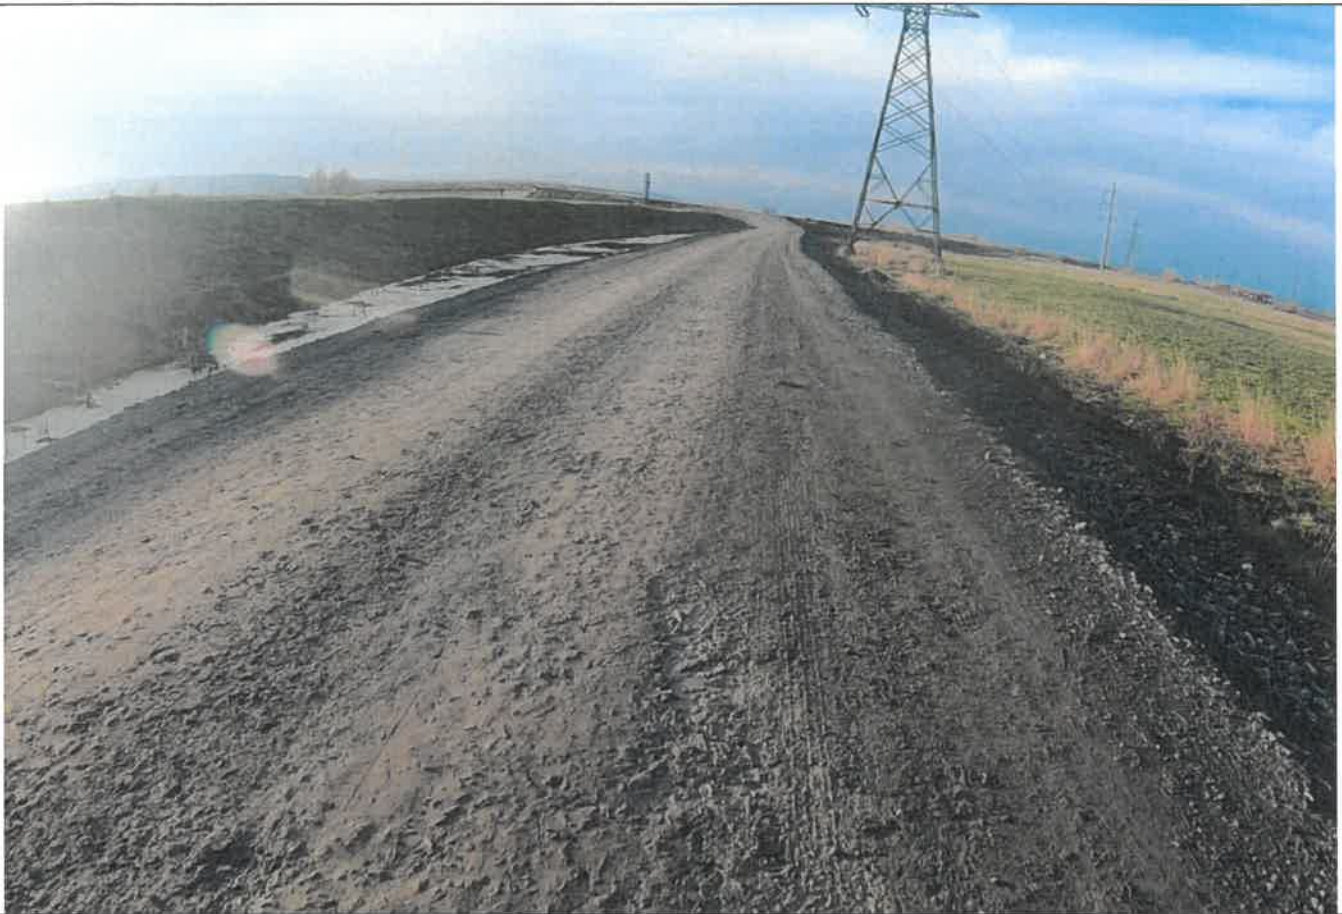
Foto 11: Drumul Național DN 28G km 17+674 – 19+695 – Pe zona de final a tronsonului analizat drumul national se prezinta in profil mixt (cu debleu pe partea stanga respectiv rambleu pe partea dreapta). A fost observată lipsa dispozitivelor de scurgere și colectare a apelor din precipitații pe unele porțiuni ale drumului, iar cele existente sunt colmatate fapt ce favorizează acumularea și infiltrarea apei în terasament.

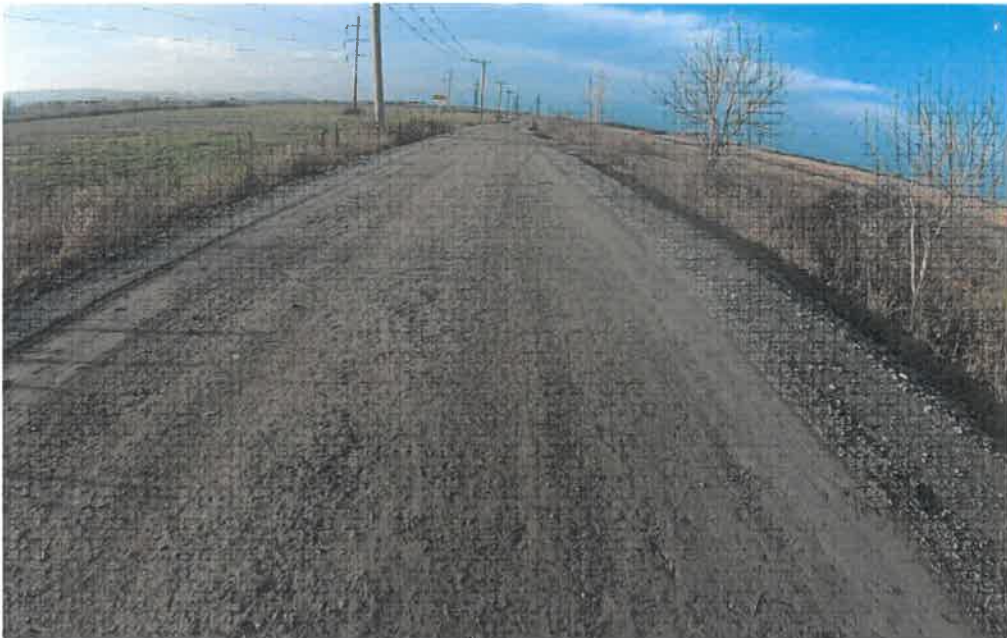
Foto 1: DN 28G KM 17+800

Pe sectorul analizat se constată prezența unui strat rutier din piatra sparta neuniform, cu tasări locale, denivelări longitudinale material granular dispersat pe acostamente. Pe partea dreapta se evidenziază o vaoaga ce prezintă diferențe de nivel semnificative raportat la calea de rulare.

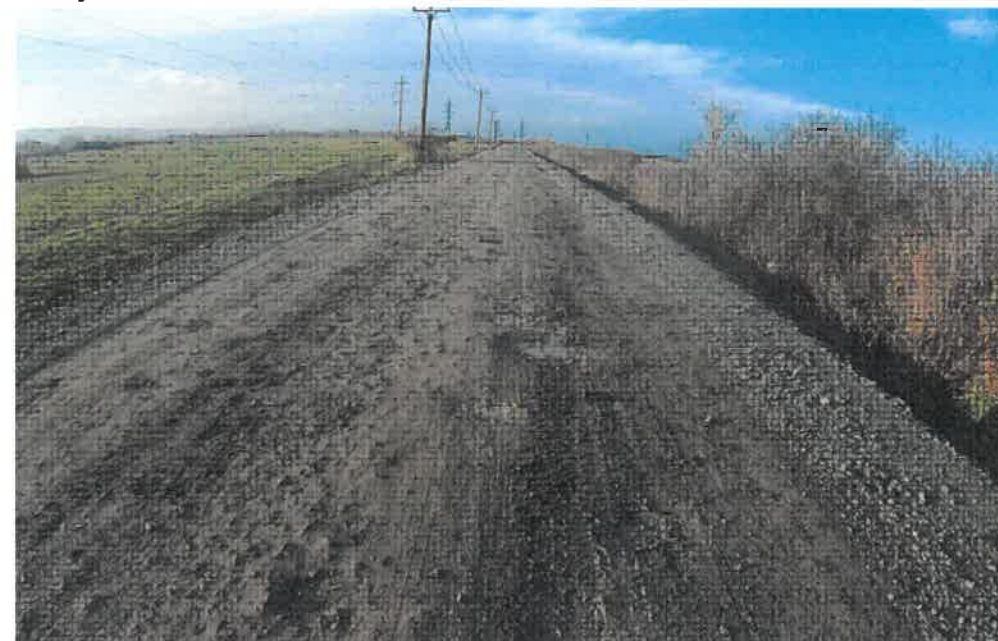
Foto 2: DN 28G KM 17+950  
Pe sectorul analizat se constată prezența unui strat rutier din piatra sparta neuniform, cu tasări locale, denivelări longitudinale material granular dispersat pe acostamente. Pe partea dreapta se evidențiază o vaoaga ce prezintă diferențe de nivel semnificative raportat la calea de rulare.

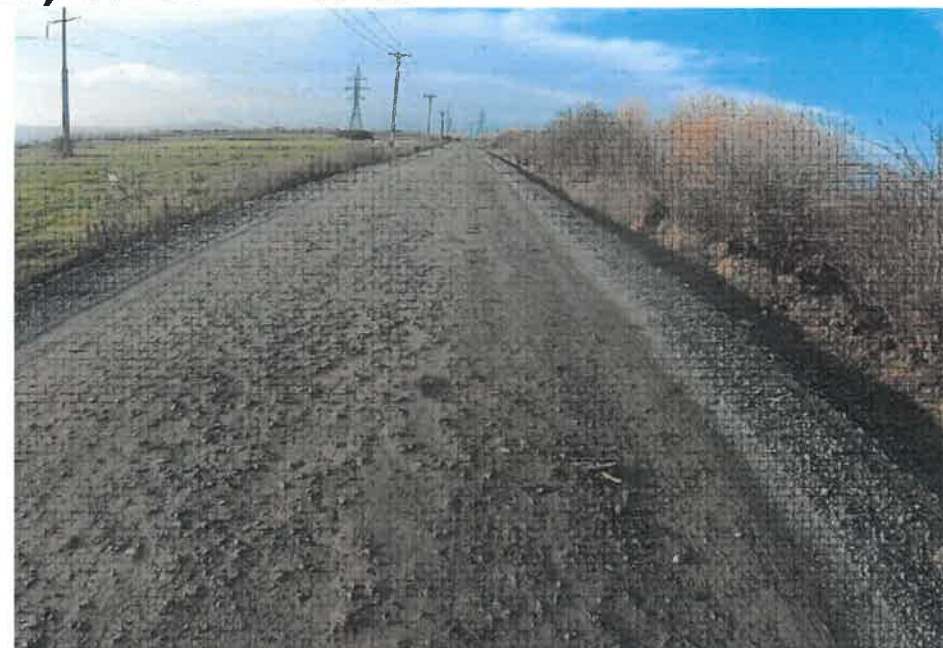
Foto 3: DN 28G KM 18+150

Pe sectorul analizat se constată prezența unui strat rutier din piatra sparta neuniform, cu tasări locale, denivelări longitudinale material granular dispersat pe acostamente. Pe partea dreapta se evidențiază o vaoaga ce prezintă diferențe de nivel semnificative raportat la calea de rulare.

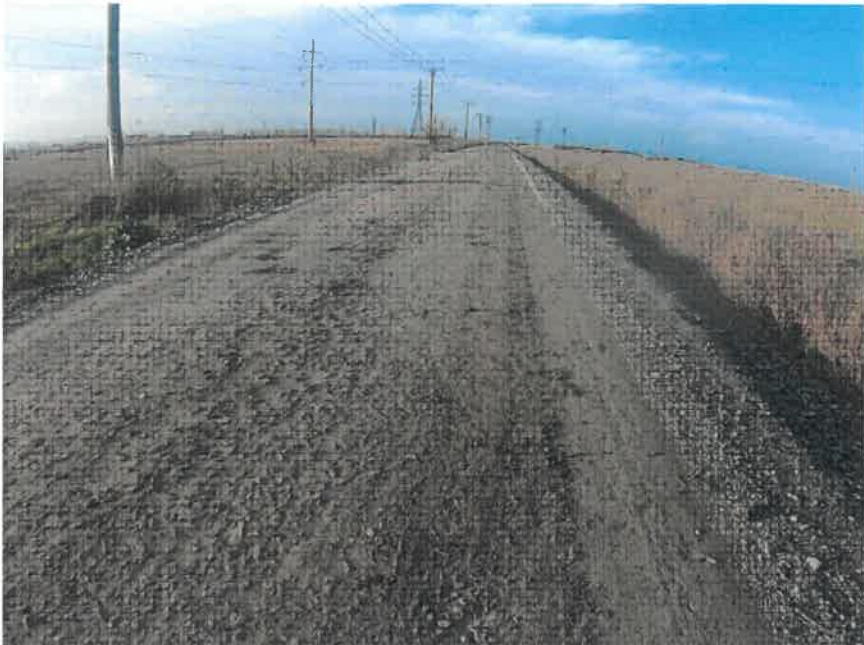
Foto 4: DN 28G Km 18+350  
Drumul national se prezinta la nivel de rambleu cu inaltimi mici. Lipsa sistemelor de colectare si evacuare a apelor pluviale de la baza rambleului genereaza aparitia vegetatie implicit infiltrarea apelor pluviale in corpul taluzului.

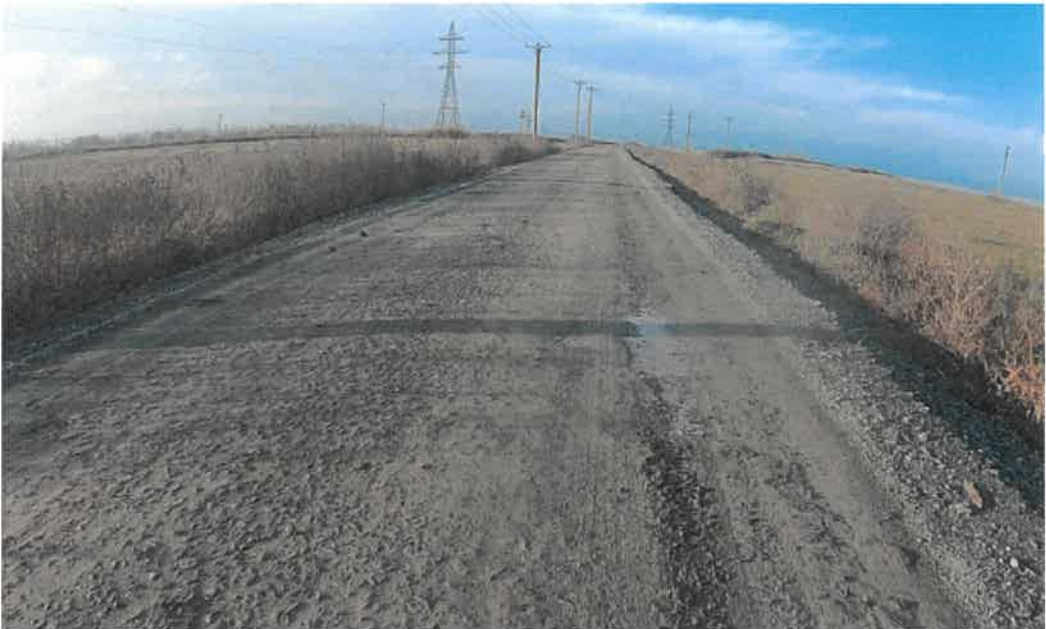
Foto 5: DN 28G KM 18+500

Drumul national se prezinta la nivel de rambleu cu inaltimi mici. Lipsa sistemelor de colectare si evacuare a apelor pluviale de la baza rambleului genereaza aparitia vegetatie implicit infiltrarea apelor pluviale in corpul taluzului.

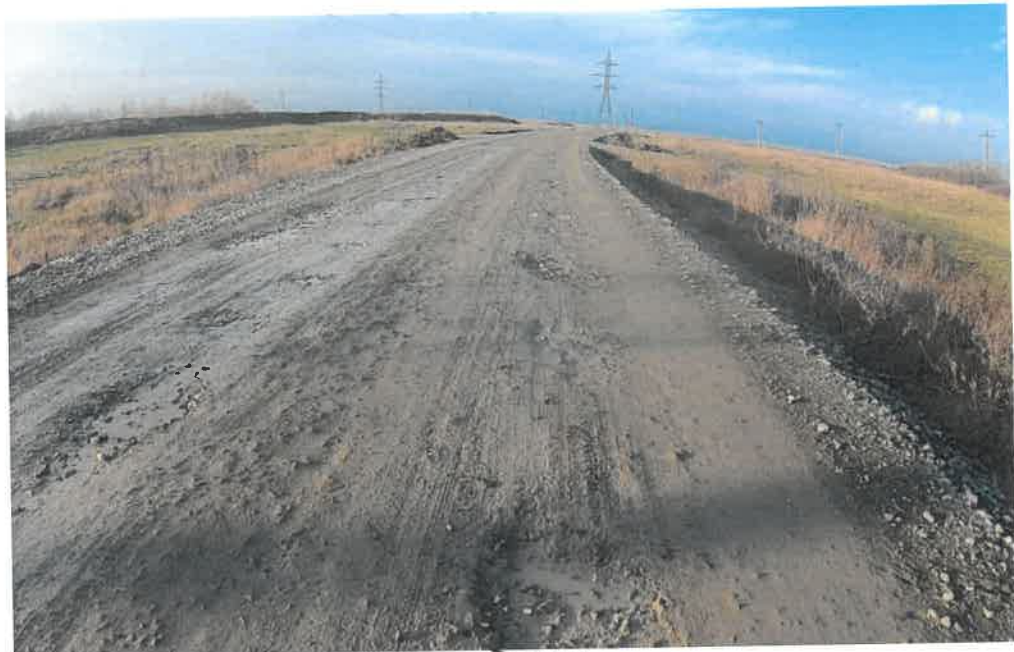
Foto 6: DN 28G KM 18+700

Drumul national se prezinta la nivel de rambleu cu inaltimi mici. Lipsa sistemelor de colectare si evacuare a apelor pluviale de la baza rambleului genereaza aparitia vegetatie implicit infiltrarea apelor pluviale in corpul taluzului. Degradarile identificate la nivelul caii de rulare sunt specifice drumurilor din materiale granulare (gropi, denivelari longitudinale, fagase etc.)

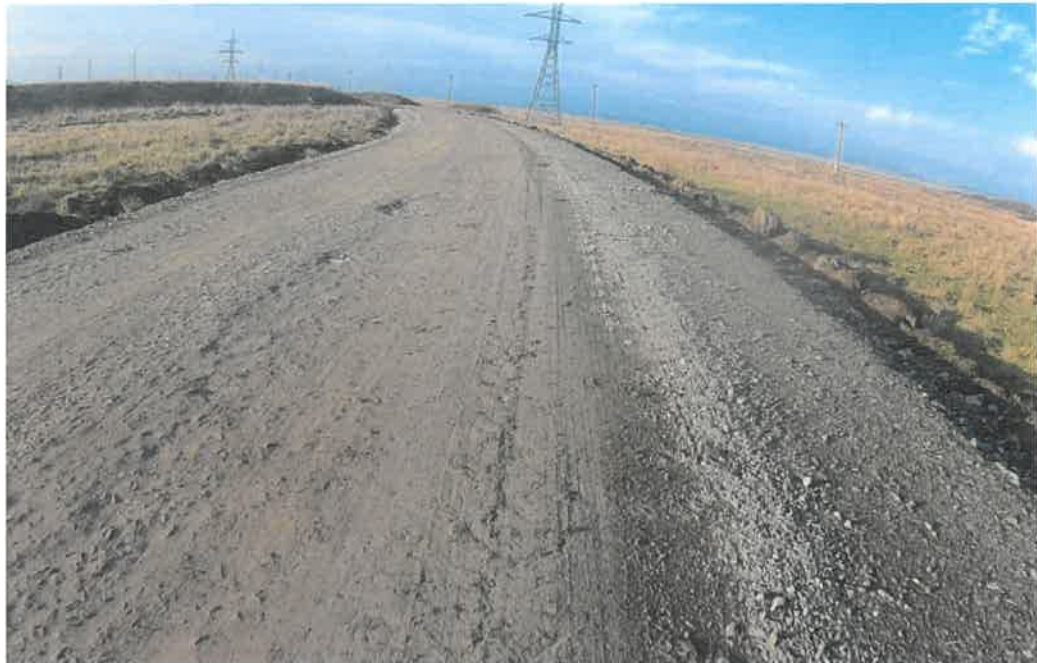
Foto 7: DN 28G KM 18+900

Pe sectorul analizat se constată prezența unui strat rutier din piatra sparta neuniform, cu tasări locale și denivelări longitudinale material granular dispersat neuniform și zone cu pierdere de agregate.

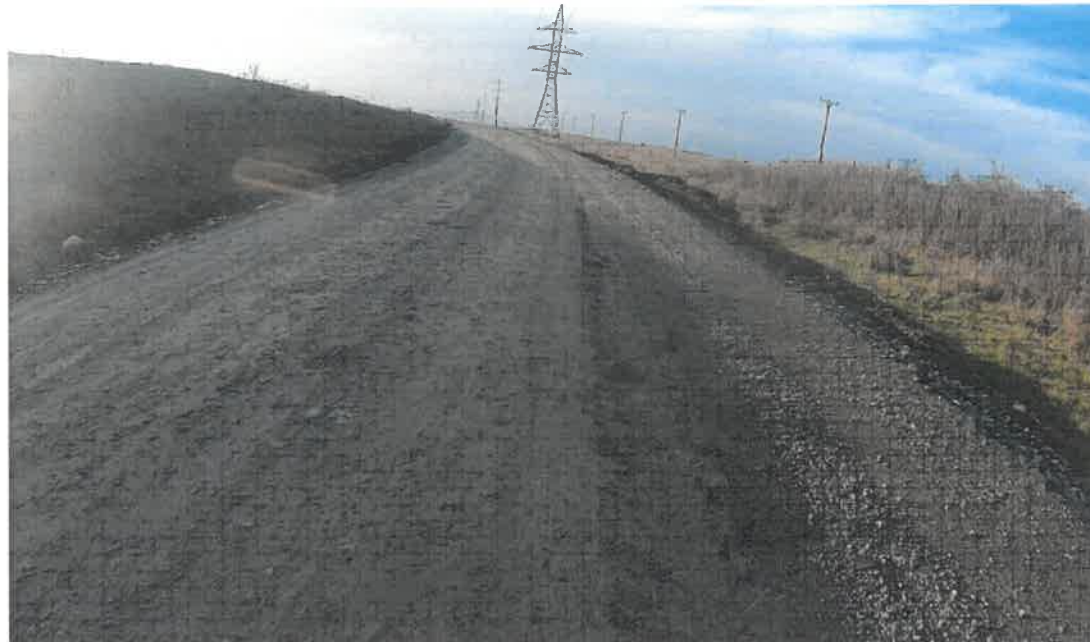
Foto 8: DN 28G KM 19+000

Pe sectorul analizat se constată prezența unui strat rutier din piatra sparta neuniform, cu tasări locale și denivelări longitudinale material granular dispersat neuniform și zone cu pierdere de agregate.

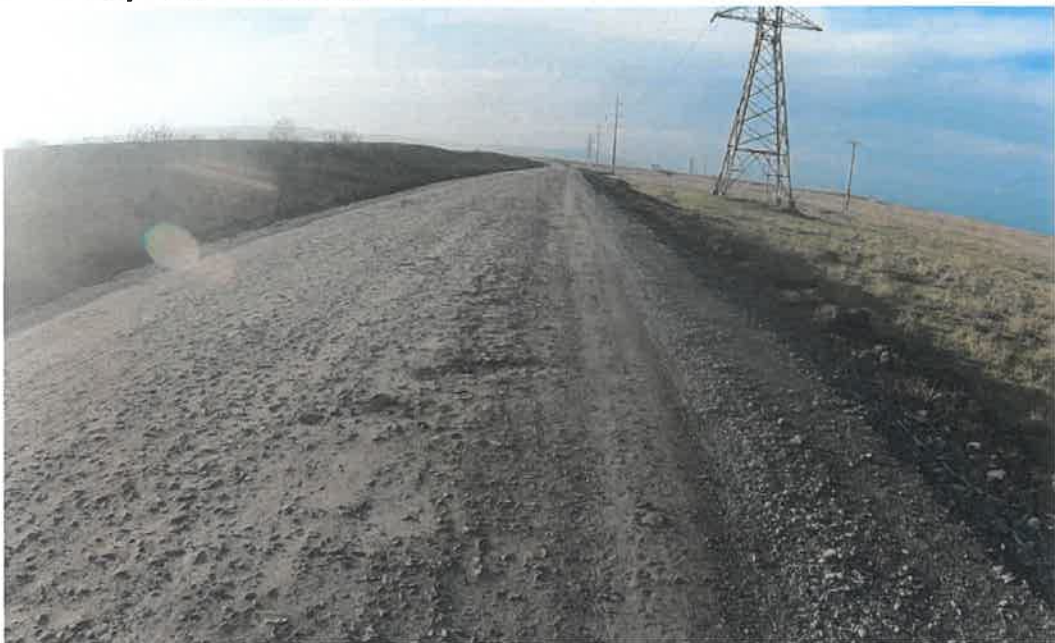
Foto 9: DN 28G KM 19+250  
Pe zona de final a tronsonului analizat drumul national se prezinta in profil mixt (cu debleu pe partea stanga respectiv rambleu pe partea dreapta).  
Pe sectorul analizat se constată prezența unui strat rutier din piatra sparta neuniform, cu tasări locale si denivelări longitudinale  
material granular dispersat neuniform și zone cu pierdere de agregate.

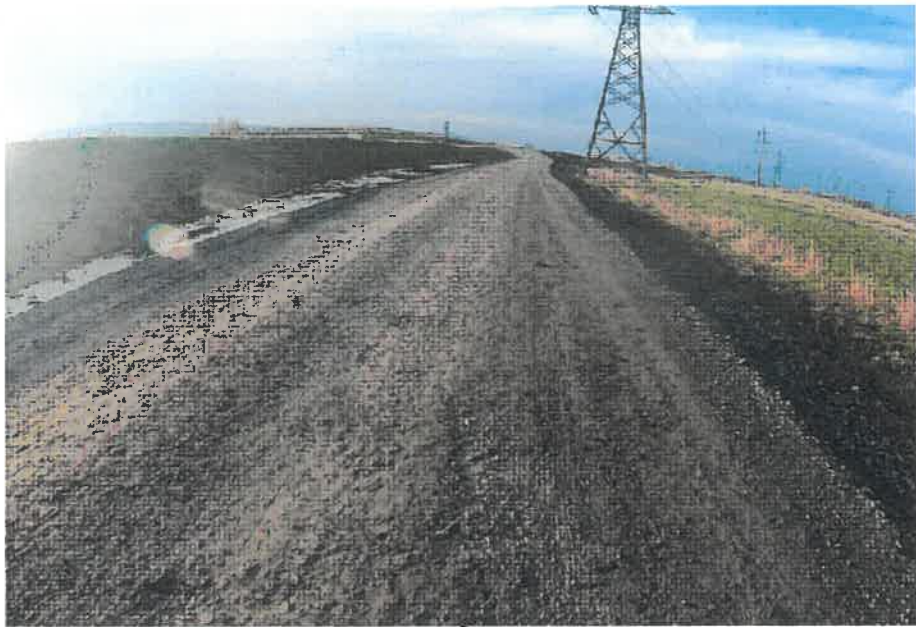
Foto 11: DN 28G KM 19+600  
Pe zona de final a tronsonului analizat drumul national se prezinta in profil mixt (cu debleu pe partea stanga respectiv rambleu pe partea dreapta). A fost observată lipsa dispozitivelor de scurgere și colectare a apelor din precipitații pe unele porțiuni ale drumului, iar cele existente sunt colmate fapt ce favorizează acumularea și infiltrarea apei în terasament.
