REFERAT DE VERIFICARE nr. 5062/25.06.2022

OBIECTUL VERIFICARII: STUDIU GEOTEHNIC: **47/2022**

STUDIU GEOTEHNIC

Nr. Proiect : SG47/2022
Iunie 2022

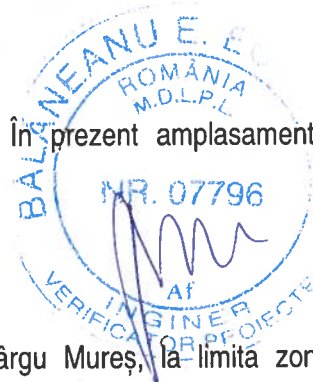
Figura 5: Planul de amenajare a teritoriului național secțiunea a V-a – Zone de risc natural: Cutremure de pământ

- **Cutremurele de pământ** - în conformitate cu anexa nr. 1, Municipiul Târgu Mureș, se încadrează în zona cu intensitatea seismică pe scara MSK 6, cu o perioadă de revenire de cca. 100 ani (conf. SR 11100/1-92) (Fig. 5).

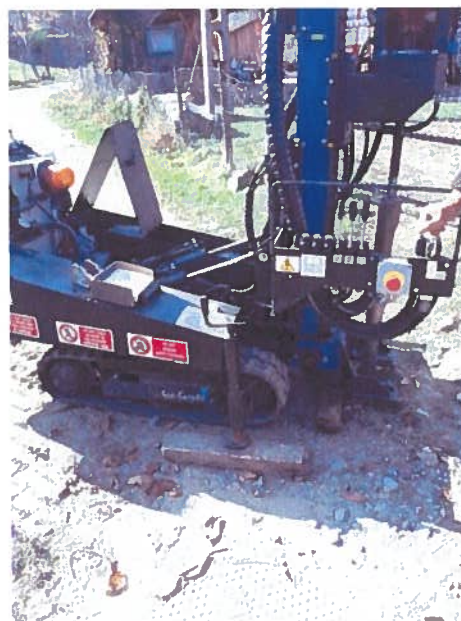
Figura 9.b: Penetrometru Hydra Geo Easy

La cererea proiectantului, lucrările de cercetare geotehnică ale terenurilor din amplasament au constat în executarea a 3 foraje (F1 – F3) până la adâncimea maximă de 2.00 m. Lucrările de foraj au fost executate cu utilajul Hydra Geo Easy din fig. 9.

Lucrările de foraj au fost executate cu utilajul Hydra Geo Easy.

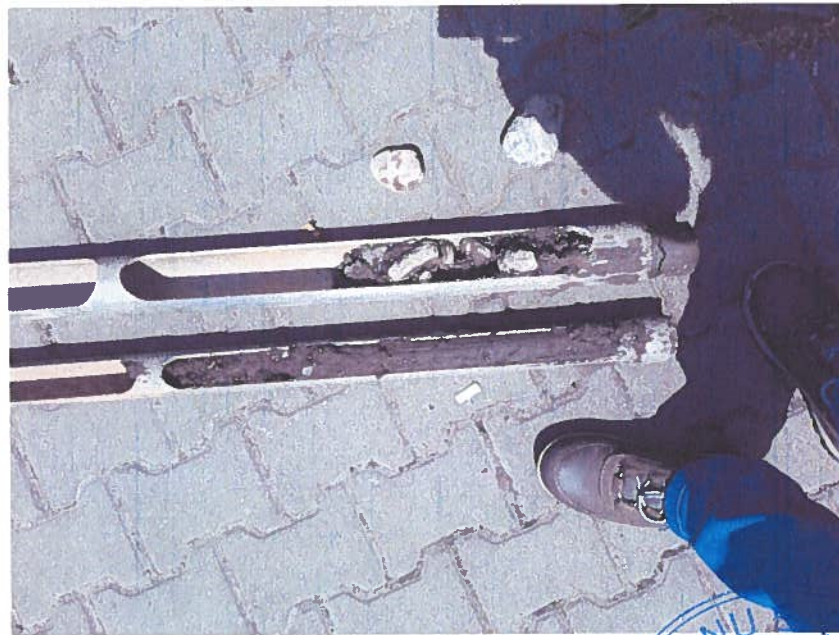
Figura 10.a: Stratificația întâlnită în forajul F1

- ❖ 0.00 (față de cota terenului natural) - 0.14 m → Asfalt (1)
- ❖ 0.14 - 0.30 m → Balast stabilizat (2)
- ❖ 0.30 - 1.20 m → Pietriș mare, afânat (3) **F1P1**
- ❖ 1.20 - 2.00 m → Argilă neagră, vârtosă (4) **F1P2**

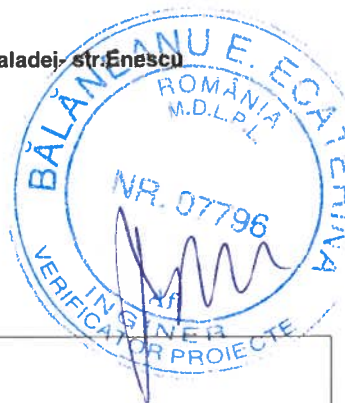
ANEXA 1 la RAPORTUL DE INCERCARE Nr.560/14.06.2022
 DETERMINAREA GRANULOZITATII

Client(Beneficiar): Municipiul Targu Mures
 Denumire lucrare(Amplasament): Reamenajare intersectie str.Cuza Voda- str.Baladei- str.Enescu
 Nr.Foraj Nr.Proba- Indicativ laborator: F1P2-548
 Adancimea de forare(m): (-1.20-1.50)m
 Comanda Nr./data: 45/31.05.2022
 Data prelevarii probei : 31.05.2022
 Prelevator: SC.NV Construct SRL
 Nr/Data intrarii in laborator : 560/31.05.2022
 Data(perioada)incercarii: 02.06.2022-14.06.2022
 Locul desfasurarii analizelor/incercarilor: laborator
 Denumire proba(conform: SR EN 14688-1:2004 si SR EN 14688- 2:2005): Argila (Cl)

diametrul d	%<d
30.00	100.00
200.00	100.00
63.00	100.00
20.00	100.00
6.30	100.00
2.00	98.00
0.63	97.50
0.20	95.20
0.10	92.60
0.063	89.22
0.0530	87.64
0.0377	85.00
0.0269	81.31
0.0191	78.15
0.0141	73.93
0.0101	69.19
0.0072	64.44
0.0051	59.70
0.0037	55.52
0.0021	54.55
0.0019	50.53

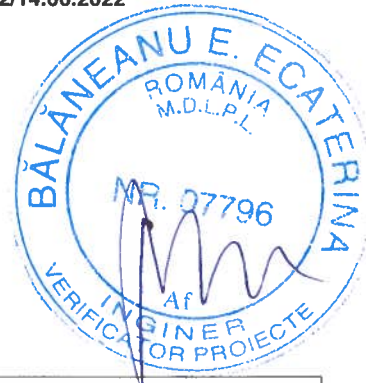
ANEXA 1 la RAPORTUL DE INCERCARE Nr.562/14.06.2022
 DETERMINAREA GRANULOZITATII

diametrul d	%<d
30.00	100.00
200.00	100.00
63.00	100.00
20.00	100.00
6.30	100.00
2.00	98.00
0.63	97.50
0.20	95.20
0.10	92.57
0.063	88.16
0.0531	87.11
0.0377	85.00
0.0269	81.31
0.0191	78.15
0.0141	73.93
0.0101	69.19
0.0072	64.44
0.0051	59.70
0.0037	57.10
0.0021	54.55
0.0019	50.00

Tip pamant		Ddmm)	Procente (%)
argila	CI	d<0.002	52.49
praf fin	FSi	0.002<d<0.0063	9.88
praf mijlociu	MSi	0.0063<d<0.02	12.38
praf mare	CSi	0.02<d<0.063	13.42
nisip fin	FSa	0.063<d<0.2	7.04
nisip mijlociu	MSa	0.2<d<0.63	2.30
nisip mare	CSa	0.63<d<2	0.50
pietris mic	FGr	2<d<6.3	2.00
pietris mijlociu	MGr	6.3<d<20	0.00
pietris mare	CGr	20<d<63	0.00
Bolovanis	Co	63<d<200	0.00
Blocuri	Bo	200<d<630	0.00

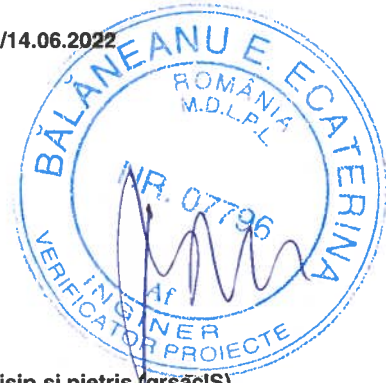
ANEXA 1 la RAPORTUL DE INCERCARE Nr.563/14.06.2022
 DETERMINAREA GRANULOZITATII

diametrul d	%<d
30.00	100.00
200.00	100.00
63.00	100.00
20.00	100.00
6.30	82.74
2.00	69.94
0.63	57.97
0.20	42.81
0.10	35.08
0.063	29.88
0.0518	29.24
0.0372	27.35
0.0266	25.76
0.0190	24.17
0.0141	22.75
0.0101	20.85
0.0072	19.27
0.0051	18.07
0.0037	16.49
0.0021	15.39
0.0019	13.65

Tip pamant		Dd(mm)	Procente (%)
argila	Ci	d<0.002	14.51
praf fin	FSi	0.002<d<0.0063	4.24
praf mijlociu	MSi	0.0063<d<0.02	4.39
praf mare	CSi	0.02<d<0.063	6.75
nisip fin	FSa	0.063<d<0.2	12.93
nisip mijlociu	MSa	0.2<d<0.63	15.16
nisip mare	CSa	0.63<d<2	11.97
pietris mic	FGr	2<d<6.3	12.80
pietris mijlociu	MGr	6.3<d<20	17.26
pietris mare	CGr	20<d<63	0.00
Bolovanis	Co	63<d<200	0.00
Blocuri	Bo	200<d<630	0.00

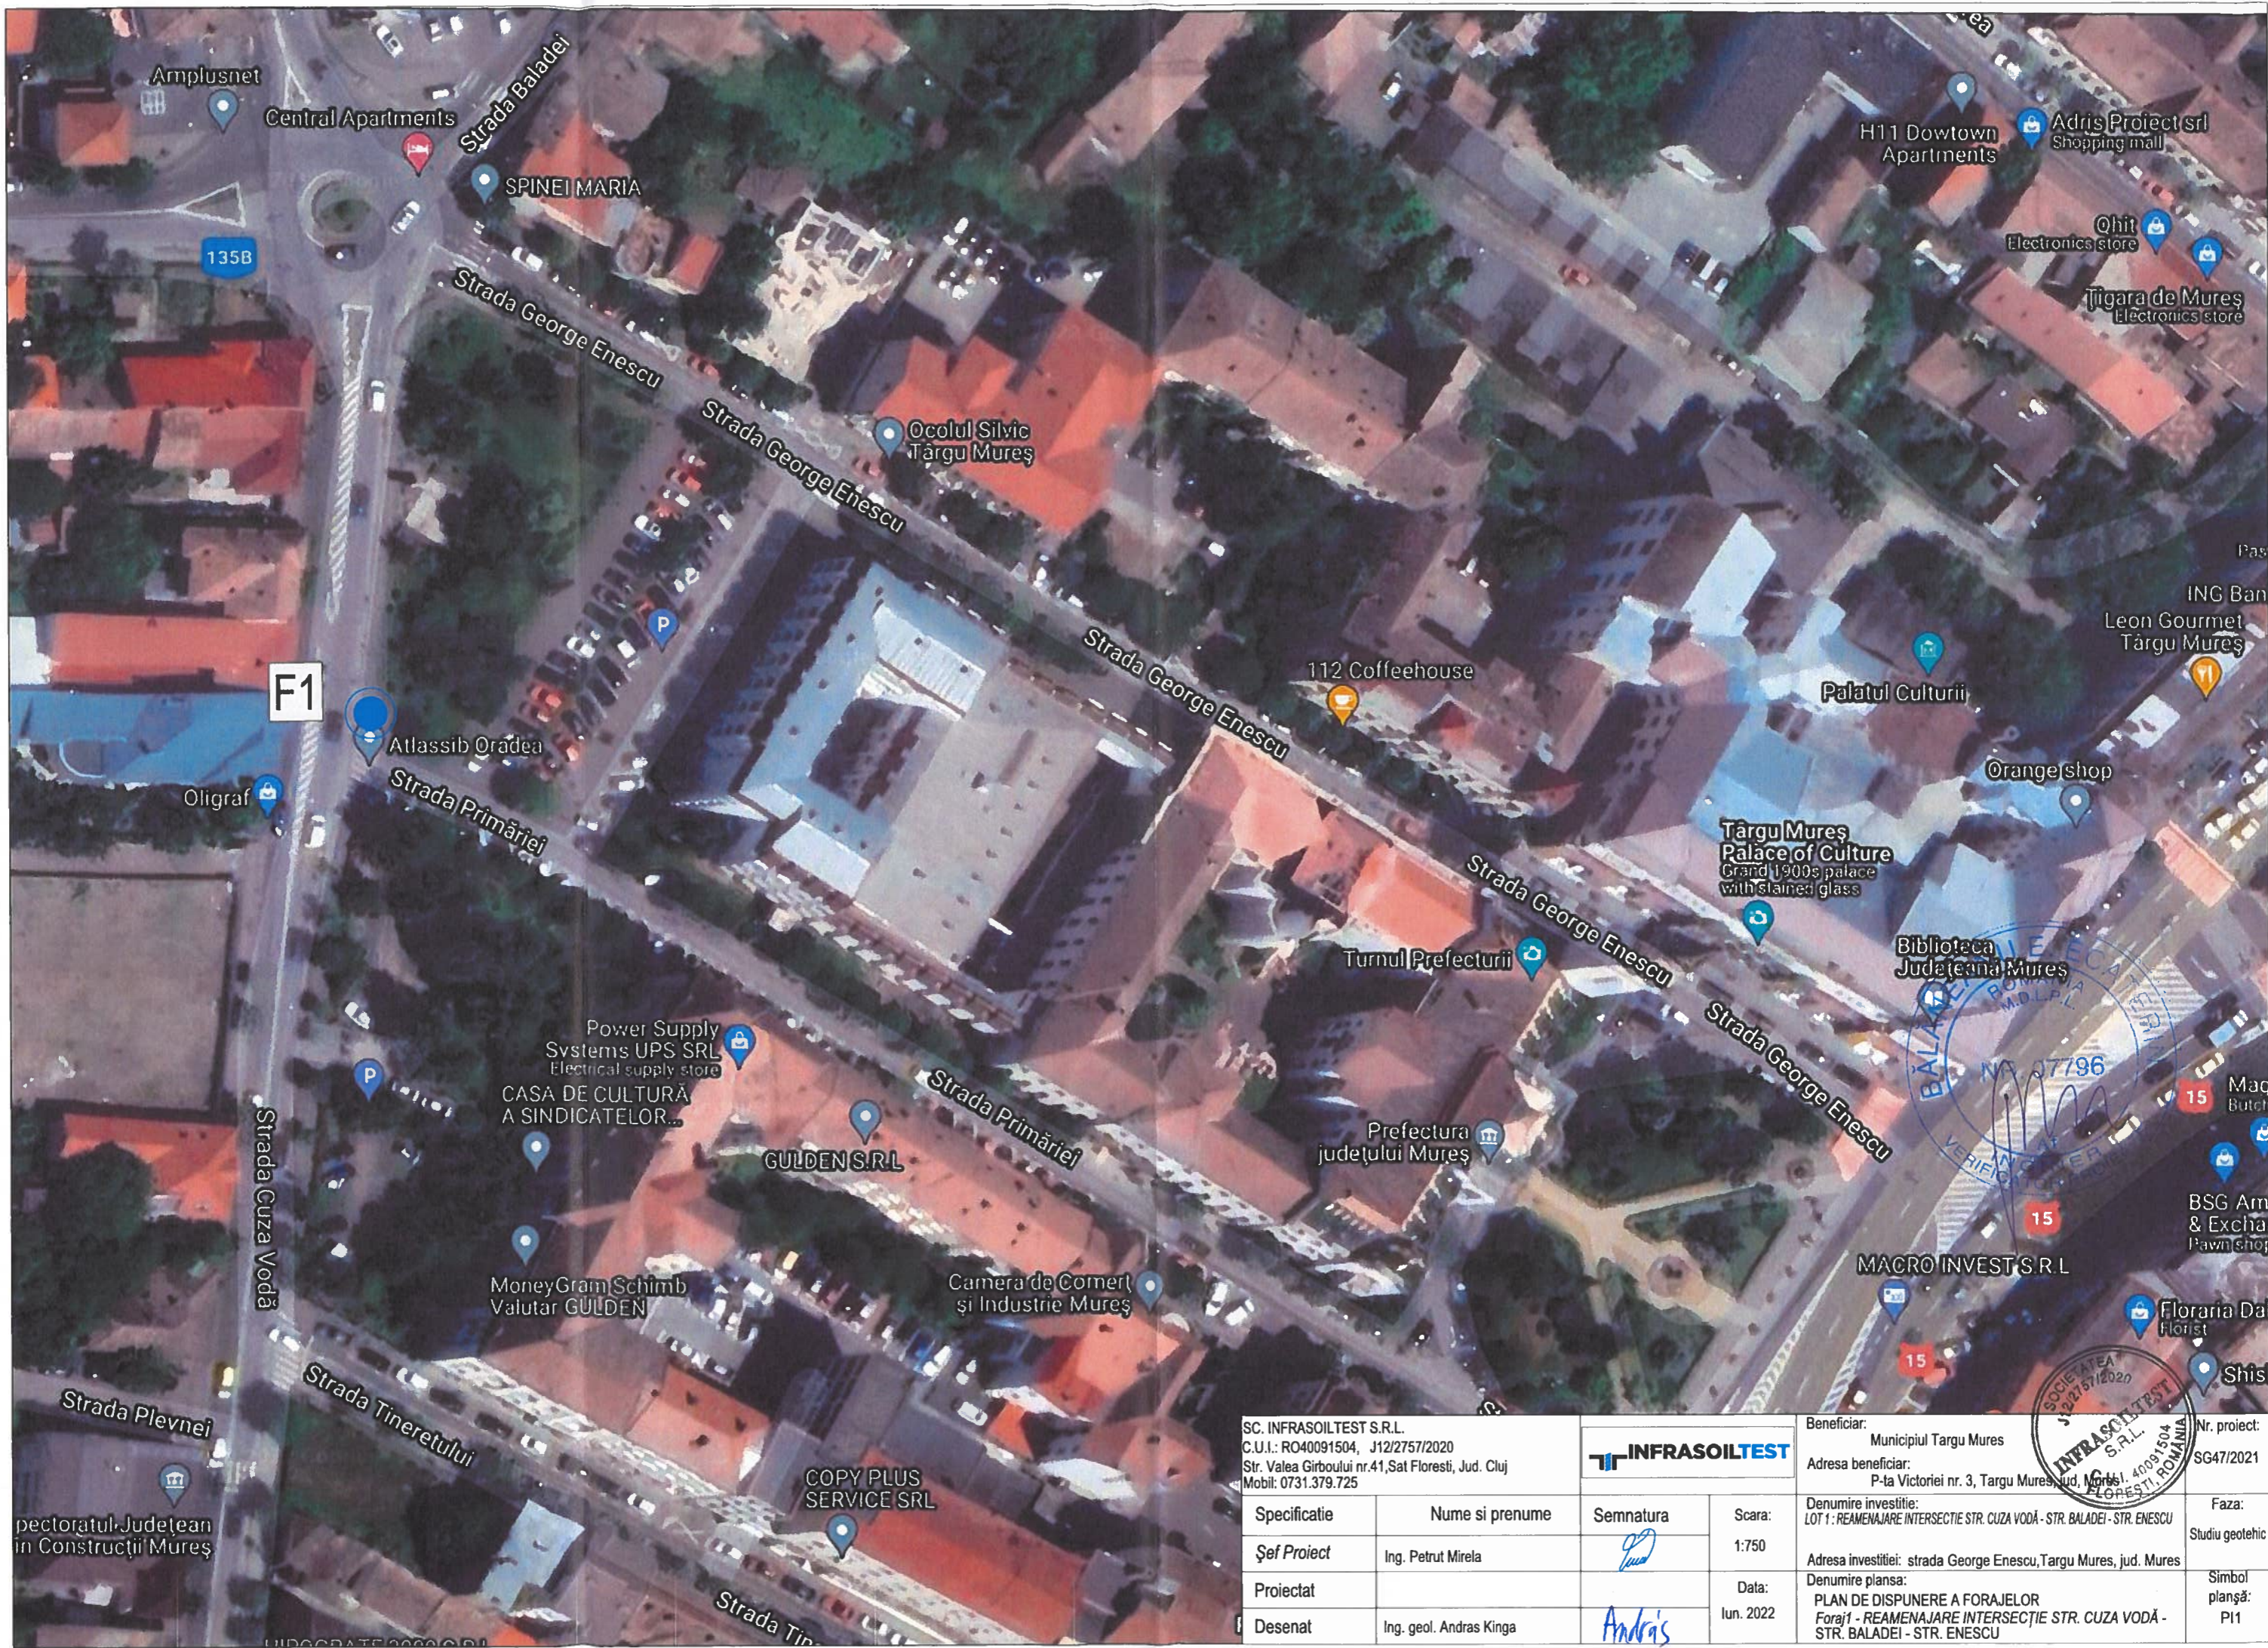
SC. INFRAOILTEST S.R.L. C.U.I.: RO40091504, J12/2757/2020 Str. Valea Girboului nr.41, Sat Floresti, Jud. Cluj Mobil: 0731.379.725				Beneficiar: Municipiul Targu Mures Adresa beneficiar: P-ta Victoriei nr. 3, Targu Mures, jud. Mures		Nr. proiect: SG47/2021	
Specificatie Șef Proiect Proiectat Desenat	Nume si prenume Ing. Petrut Mirela Ing. geol. Andras Kinga	Semnatura 	Scara: 1:750 Data: Iun. 2022	Denumire investitie: LOT 1: REAMENAJARE INTERSECȚIE STR. CUZA VODĂ - STR. BALADEI - STR. ENESCU Adresa investitiei: strada George Enescu, Targu Mures, jud. Mures Denumire planșă: PLAN DE DISPUNERE A FORAJELOR Foraj1 - REAMENAJARE INTERSECȚIE STR. CUZA VODĂ - STR. BALADEI - STR. ENESCU	Faza: Studiu geotehic Simbol planșă: P11
