**RAPORT DE EXPERTIZA TEHNICA PRIVIND REZISTENTA MECANICA SI STABILITATEA
CORPULUI LICEU P+2E DIN INCINTA COLEGIULUI TEHNIC ENERGETIC SIBIU IN
VEDEREA TERMOIZOLARII**

Mun. Sibiu, str. Energeticienilor, nr. 1

Martie 2025

Denumire	Raport de expertiză tehnică privind evaluarea seismică a clădirii Liceului din cadrul Colegiului Tehnic Energetic
Obiect	Liceu P+2E, reabilitare termică
Adresa	Str. Energeticienilor, nr. 1, Mun. Sibiu
Expert	Ing. Gavril Pop
Nr. expertiza	RE nr.1028-03.25
Data expertizei	Martie 2025

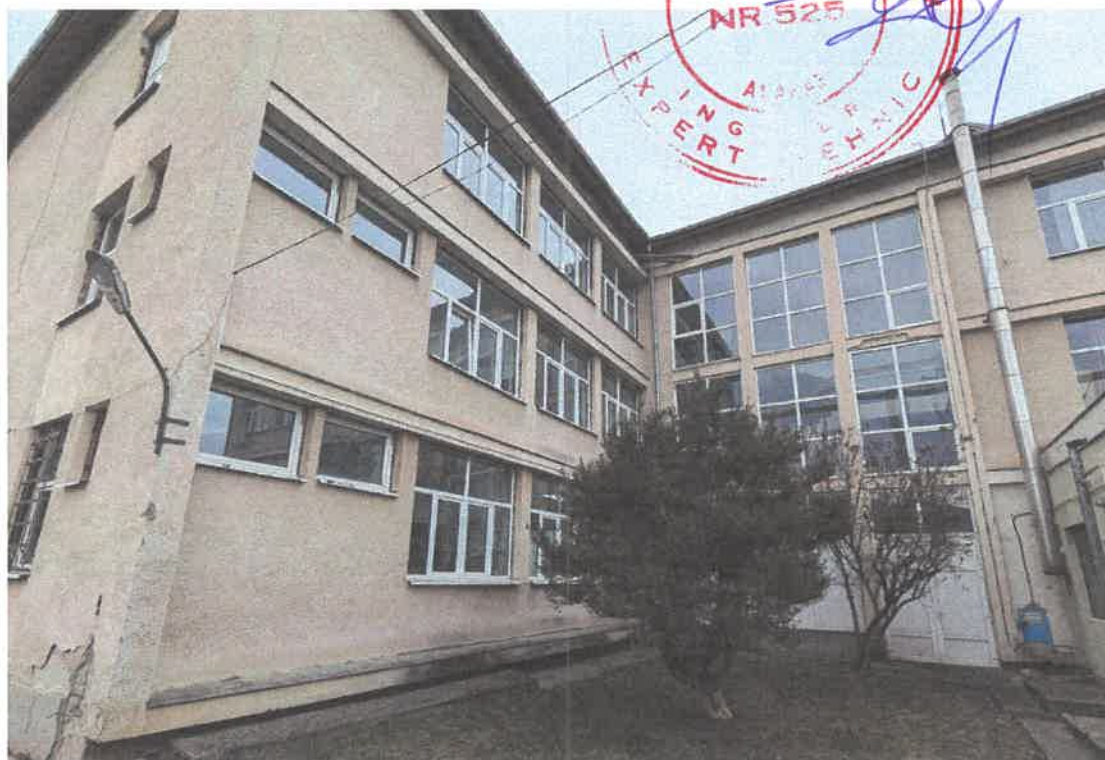
- tencuielile exterioare prezinta zone depreciate, coscovite si partial exfoliate ;
- tamplaria prezinta unele neetanseitati ;
- trotuarul este desprins de perete si are panta inversa pe anumite portiuni. Pe unele zone trotuarul de garda nu exista;
- exista unele urme de infiltratii la nivelul soclului, din cauza lipsei unui detaliu de etanseizare a trotuarului si a burlanelor care prezinta neetanseitati. Se va verifica deasemenea ca sa nu existe scurgeri de la retelele de ape pluviale sau canalizare din zona.
- rostul dintre tronsoane nu este rezolvat corespunzator, iar tencuiala cu care este acoperit a fisurat.

Poza 3. Poza dinspre centrala termica. Se observa unele degradari ale tencuielilor.

3.7. Se vor executa lucrarile de intretinere a cladirii pentru eliminarea cauzelor degradarilor descrise, respectiv :

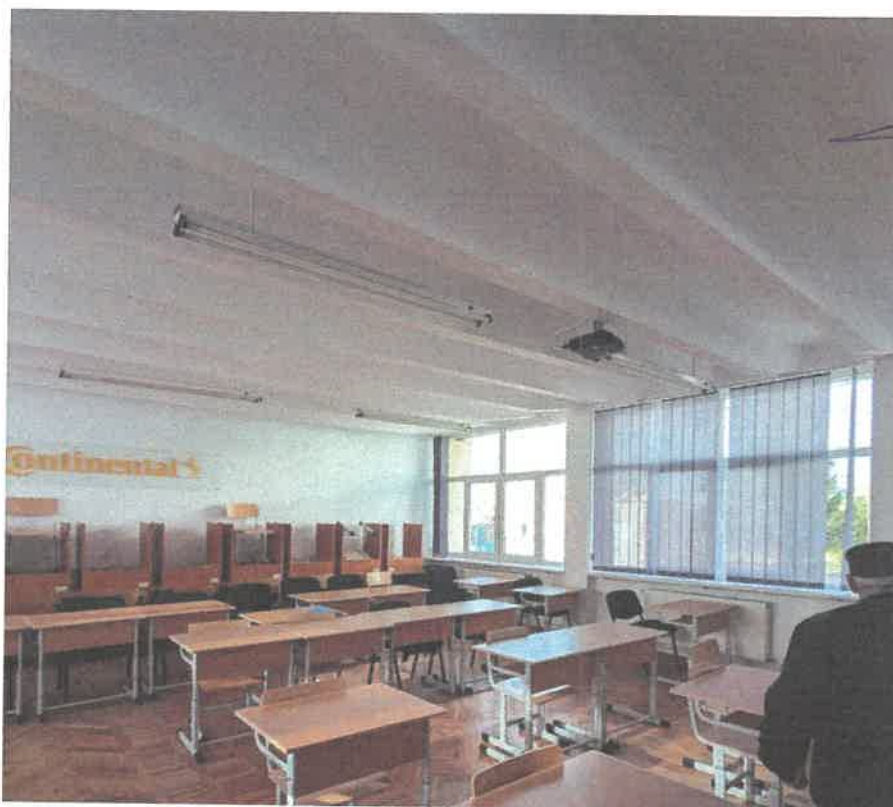
Structura de rezistenta a salilor de clasa din corpul C este diferita de corpurile A si B. Acestea sunt prevazute cu stalpi 25 x40 cm la un pas de 3 m similar cu celelalte doua corpuri. Planseele sunt realizate din nervuri dese 12x45 cm, prevazute la un pas de 75 de cm peste care s-a turnat o placa din beton armat de 7 cm.

Poza 5. Poza in sala de curs in corpul C se observa planseul cu nervuri dese

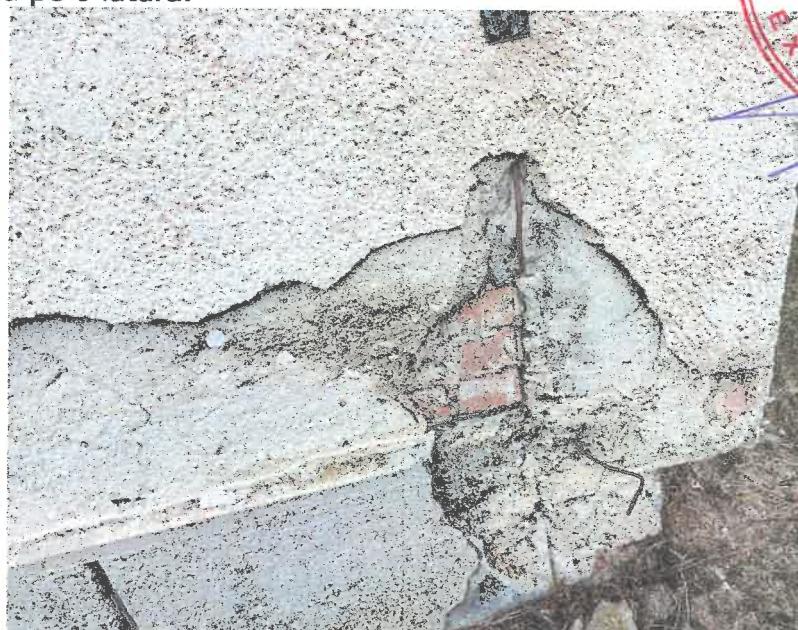
Poza 7. Se observa stalpul din beton armat de colt

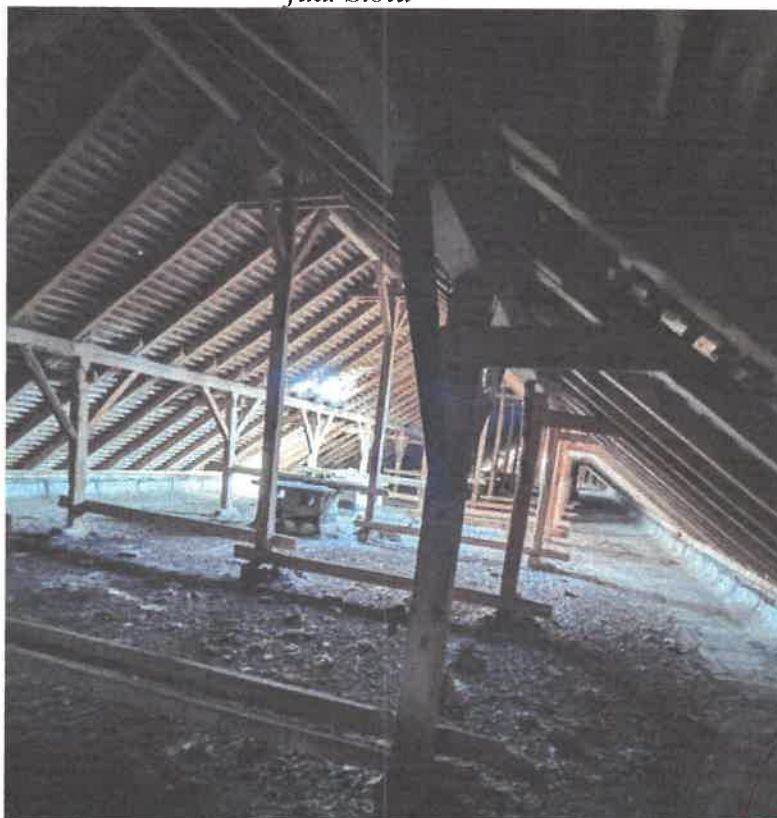
Fata de proiectul initial s-a realizat o sarpana cu structura din lemn si invelitoare din tigla ceramica. Sarpana are o inaltime de 4.20 m la coama, unde sunt prevazuti popi la o distanta de 3 m si o pana de coama. Paneele au sectiuni 15x18 cm. Capriorii au o sectiune 10x12 si sunt prevazuti la un pas de 70 cm. Popii sunt contravantuiti.

Poza 8. Poza din pod se observa popii contravantuiti panee si capriorii dispusi la pas de 70 cm.

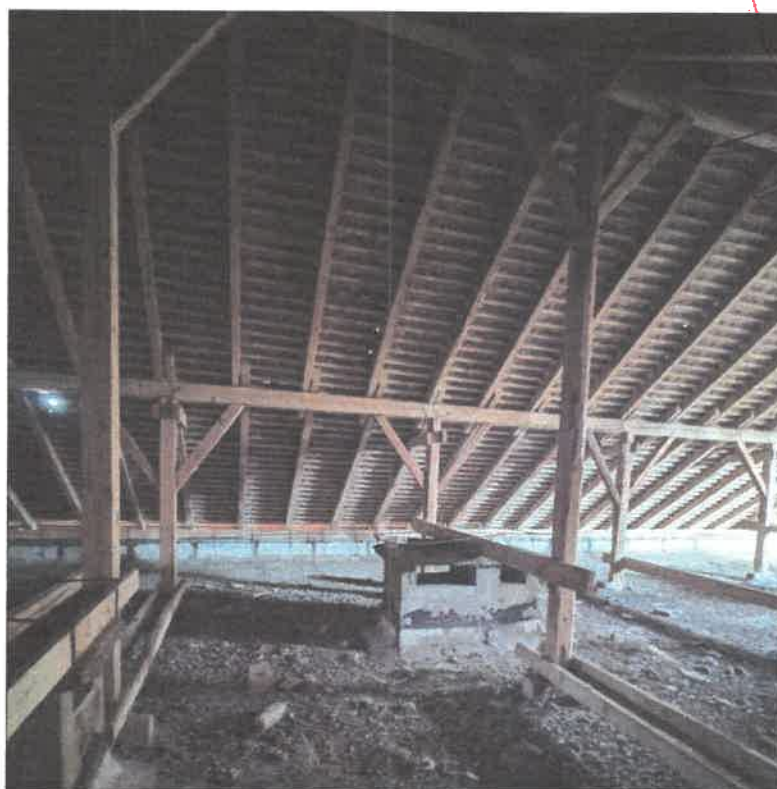
Poza 9. Poza cu structura sarpantei aditionale.

- se vor trata suprafetele de beton cu armaturi aparente prin curatarea armaturilor de rugina si se va reface stratul de acoperire cu beton al armaturilor.
- se va inlocui tabla si elementele sarpantei care sunt depreciate, se vor reface straturile acoperisului si se vor completa sorturile de tabla de la atic lipsa, desprinse sau degradate.
- se vor lua masuri pentru eliminarea pierderilor de apa accidentale
- se va inconjura cladirea cu trotuare noi avand pante corespunzatoare, etanseizate fata de pereti cu dop de bitum si se va repara tencuiala soclurilor acolo unde aceasta este desprinsa.
- daca in timpul lucrarilor sunt identificate elemente care nu sunt sigure constructorul va notifica in scris proiectantul si expertul.

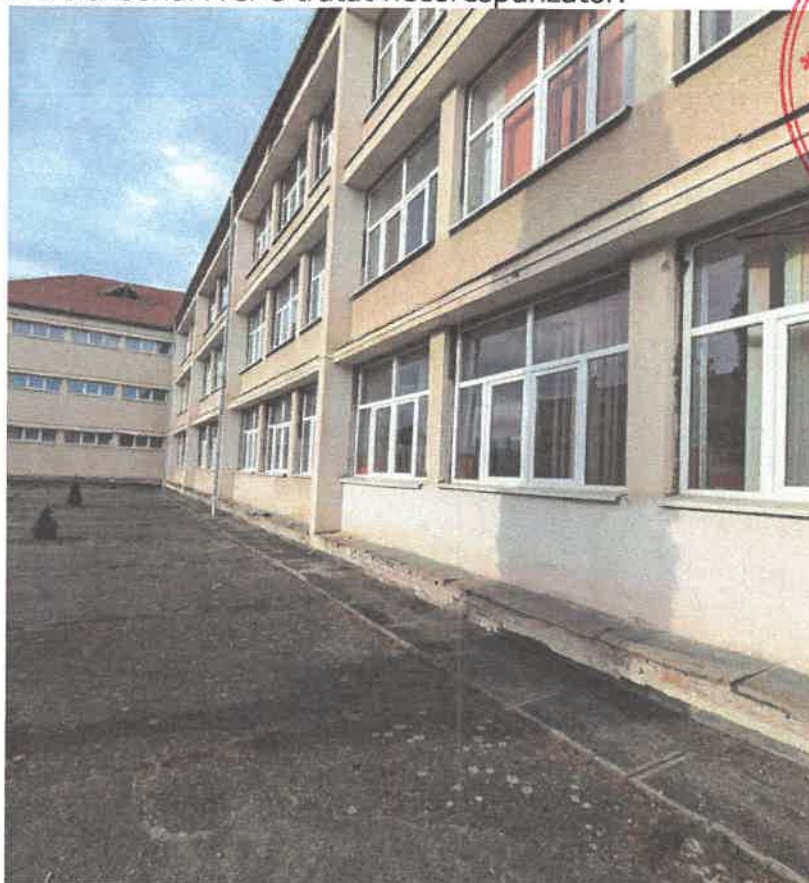
Poza 10. Fatada dinspre strada energeticienilor Se observa parasolarul cu tencuiala cazuta.

Placarea cladirii cu placi din vata minerala protejate cu tencuiala nu aduce sarcini suplimentare semnificative si nu afecteaza integritatea elementelor structurale. Inaintea anveloparii cladirii se vor repara eventualele defecte ale elementelor structurale cu mortare epoxidice (ciobituri, armaturi aparente, fisuri, monolitizari) dupa cum urmeaza:
