A proiectului: EXTINDERE. REȚEA ALIMENTARE CU APA.

Nr. 10/01_2021

RAPORT GEOTEHNIC

EXTINDERE RETEA ALIMENTARE CU APA IN COMUNA BUZA, JUDETUL CLUJ

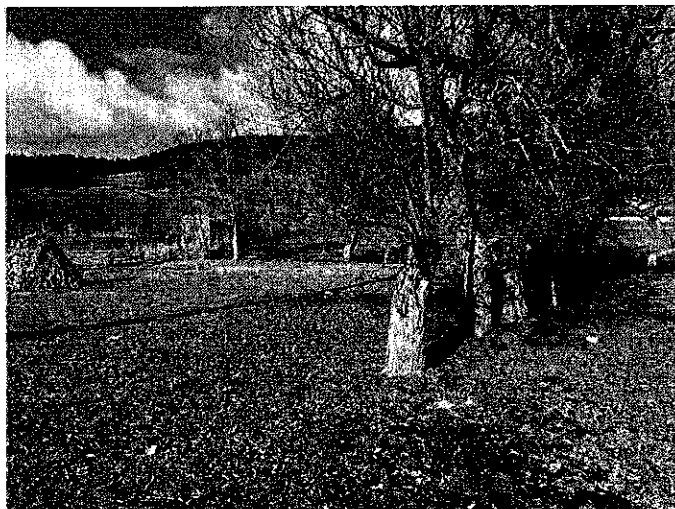
Foto 1. Vedere generala locatie SP1

Pe tronsonul aflat in proximitatea viitoarelor statii de pompare SP1 si SP2 drumurile sunt construite in general la nivel teren si sunt asfaltate. In zona SP2 cota drumului este mai sus cu cca. 1.50 m fata de cota medie a amplasamentului.

Terenul este inierbat, relativ plan, fara deformari de suprafata evidente.

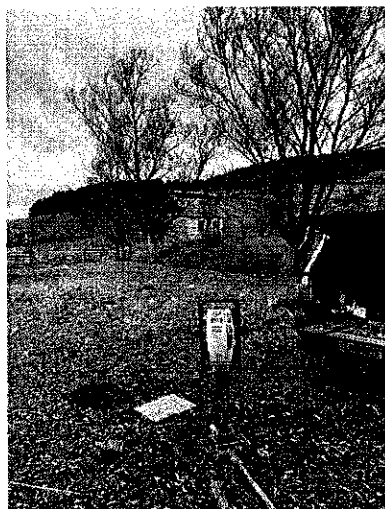
Foto 2. Foraj FG1

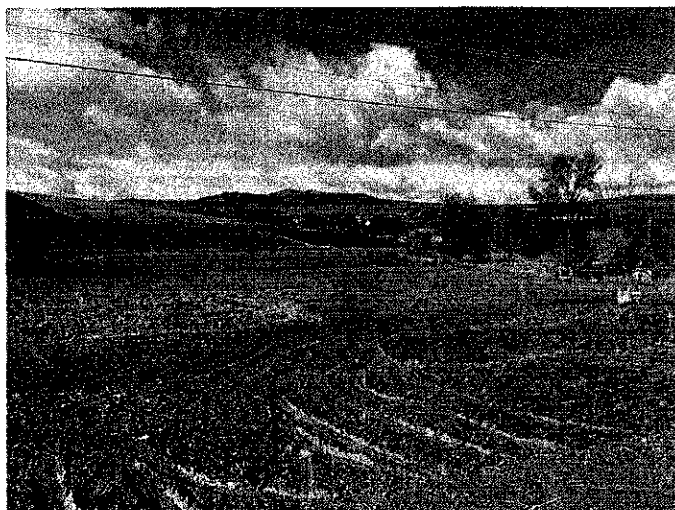
Foto 4. Locatie SP2

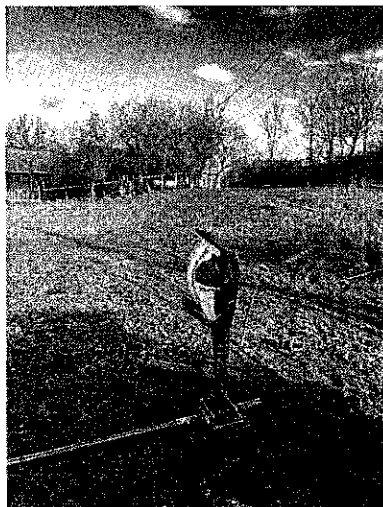
Foto 5. Foraj FG2

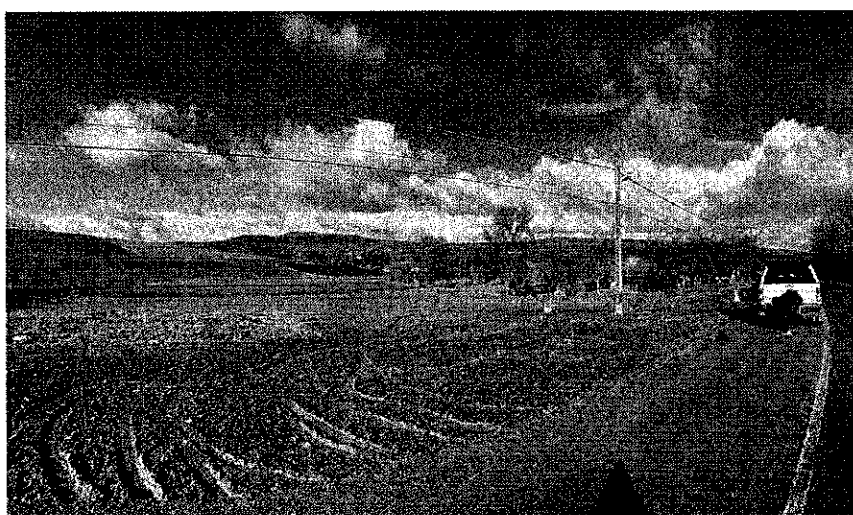
Foto 6. Drum asfaltat

Nu exista acostamente si santuri de colectare si evacuare a apelor pluviale.
