**Beneficiar: U.A.T. COMUNA BASCOV – PRIMARIA COMUNEI BASCOV**

# STUDIU GEOTEHNIC

**Amenajare trotuar pietonal pe  
traseul drumului DN7 Pitești –  
Râmnicu Vâlcea, în comuna Bascov,  
județul Argeș**

**PROIECT 4742-281/2025**

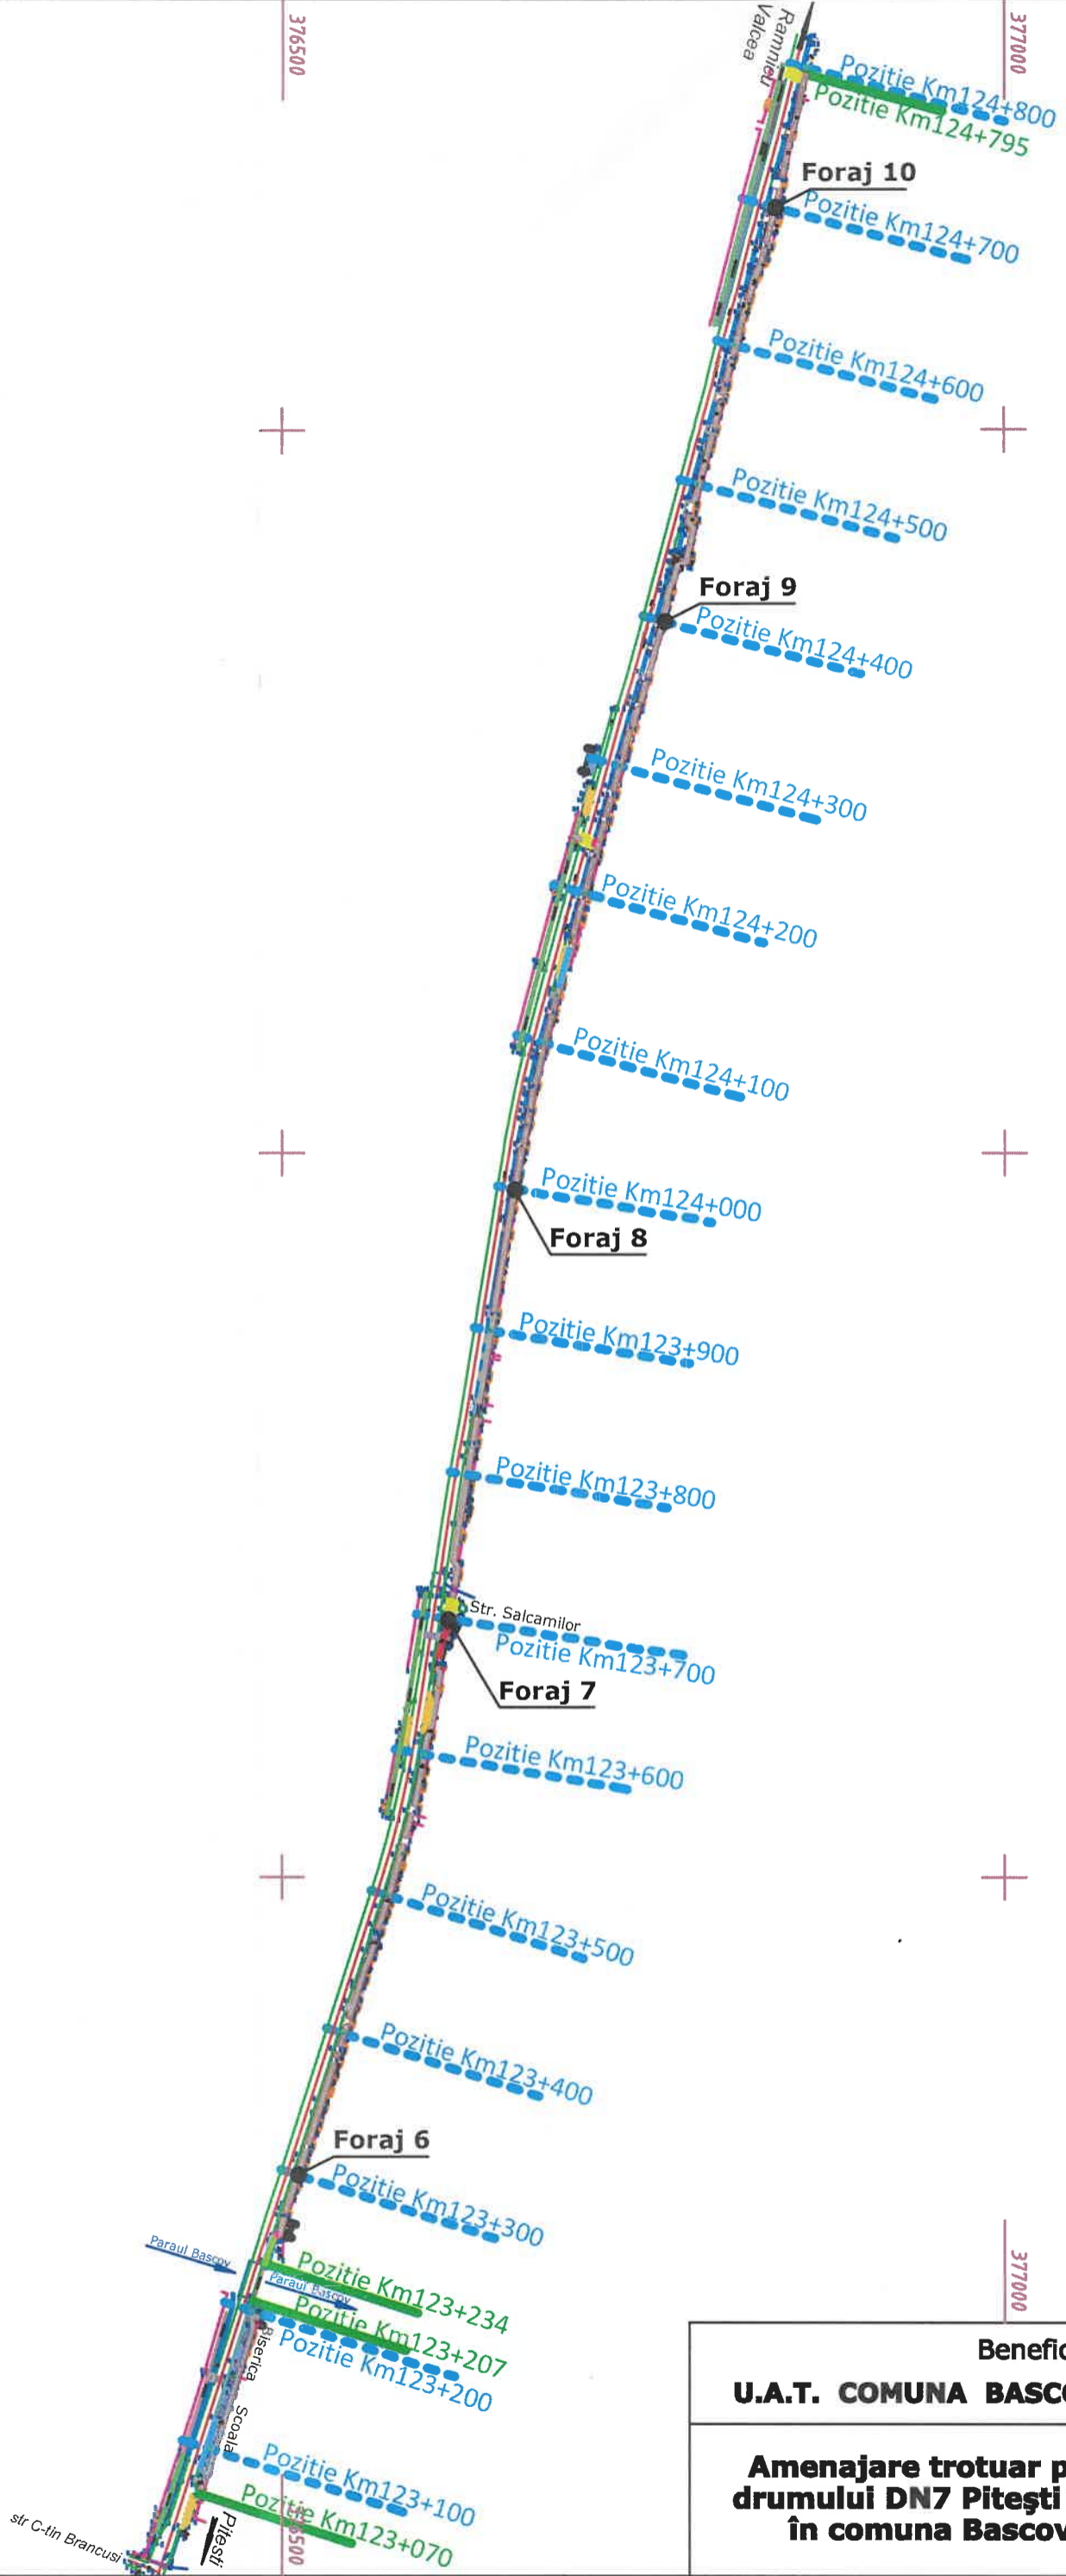
Plansa nr. 2

Forajele executate sunt localizate pe planurile de situatie anexate. Forajele au fost executate pe terenul situat intre santul existent al drumului national si limitele de proprietate existente.
