**RAPORT DE EXPERTIZA TEHNICA PRIVIND REZISTENTA MECANICA SI STABILITATEA  
CORPULUI ATELIERE P+2E DIN INCINTA COLEGIULUI TEHNIC ENERGETIC SIBIU IN  
VEDEREA TERMOIZOLARII**

Mun. Sibiu, str. Energeticienilor, nr. 1

Martie 2025

Denumire	Raport de expertiză tehnică privind evaluarea seismică a clădirii Ateliere din cadrul Colegiului Tehnic Energetic
Obiect	Cladirea Ateliere P+2E, reabilitare termica
Adresa	Str. Energeticienilor, nr. 1, Mun. Sibiu
Expert	Ing. Gavril Pop
Nr. expertiza	RE nr.1027-03.25
Data expertizei	Martie 2025

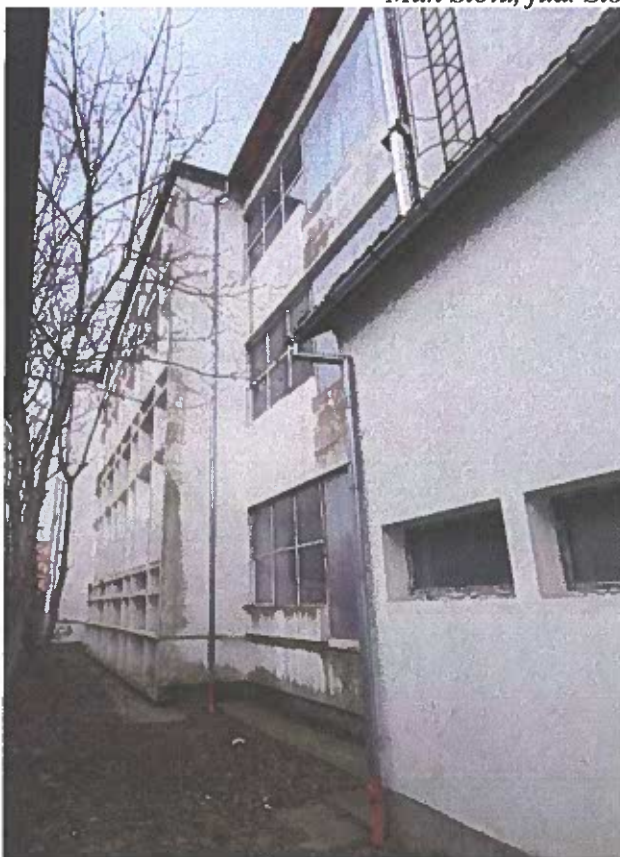
**Poza 3.** Poza dinspre centrala termica. Se observa unele degradari ale tencuielilor.
