EXPERTIZĂ TEHNICĂ

Nr.01/2024

**„CONSTRUIRE CENTRU MULTIFUNCȚIONAL CU DOTĂRI
SPORTIVE ȘI CULTURALE PENTRU COPII”**

Amplasament : Municipiul Codlea, str. Fabricii, nr. 11, jud. Brașov

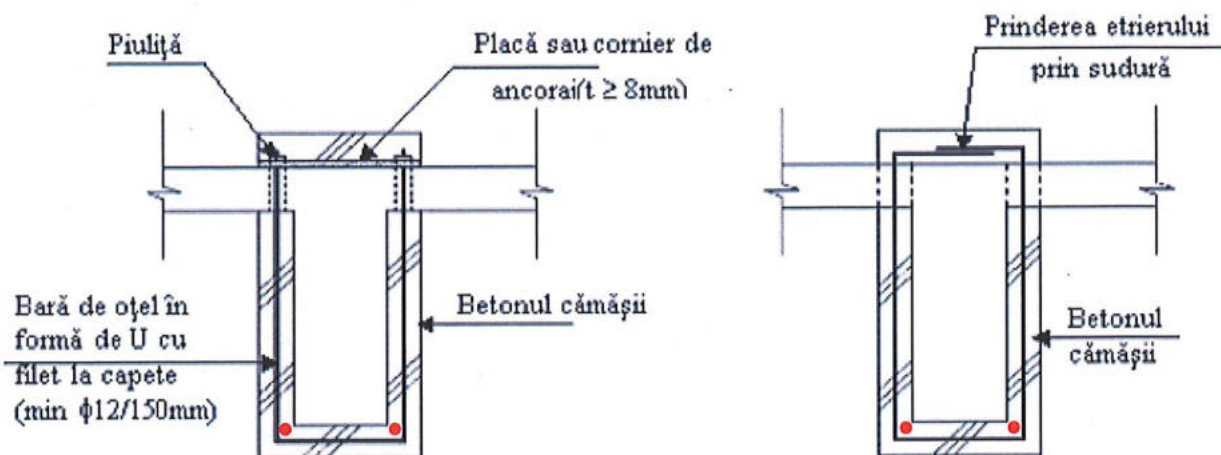
Consolidarea grinzilor pentru preluarea momentului încovoietor în câmp (se aplică grinzilor care au depășit capacitatea portantă la moment încovoietor în câmp – inclusiv cele având poziția și nivelul de încărcare similar cu cel al grinzilor verificate) se va realiza prin una din următoarele variante:

- a) Consolidare prin cămășuire cu beton armat
 - Înainte de realizarea cămășuirilor, se va asigura tratarea suprafețelor de beton prin curățare, spălare și amorsare;
 - Armăturile longitudinale de rezistență se vor dispune de o parte și de alta a grinzii, la partea inferioară a acesteia;
 - Se va asigura ancorarea corespunzătoare a barelor longitudinale de rezistență la extremități;
 - Se vor prevedea armături transversale de tip etrieri, care vor fi închise la partea superioară a plăcii de beton armat fie prin fixare cu piulițe de o placă metalică de ancoraj, fie prin sudură;

• Armături longitudinale de rezistență
