**“MODERNIZARE SI EXTINDERE SISTEM DE  
ALIMENTARE CU APA, ORAS BOLDESTI-SCAENI,  
JUDETUL PRAHOVA”**

**OBIECT: REFACERE SISTEM PIETONAL SI RUTIER**

**EXPERTIZA TEHNICA**  
**ELABORATOR**  
**S.C. IUVEX CONCEPT S.R.L.**

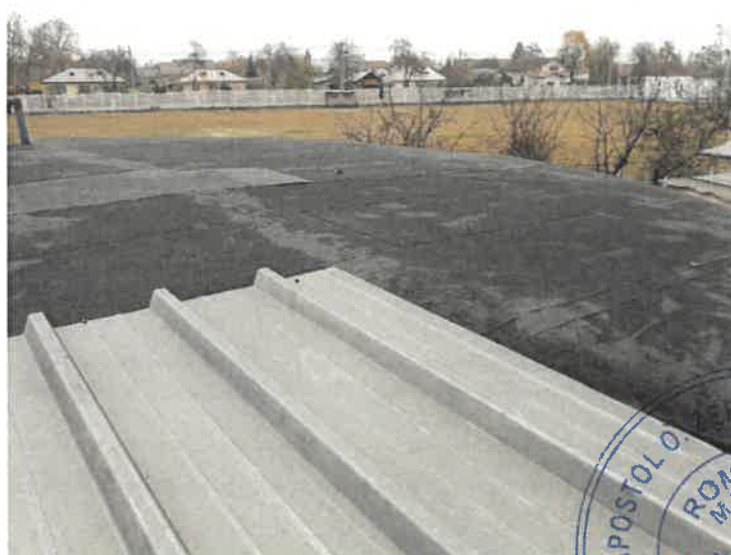
**Foto 7 Lipsă jgheaburi de preluare a apelor la nivelul acoperișului**
