*„Reabilitarea si modernizarea cladirii Muzeul Judetean de  
Etnografie si al Regimentului de Granita Caransebes (Cazarma  
Granicerilor), din Municipiul Caransebes, judetul Caras-Severin”*

DOCUMENTAȚIE DE AVIZARE A LUCRĂRILOR DE INTERVENȚII  
(D.A.L.I.)

256/ 2025

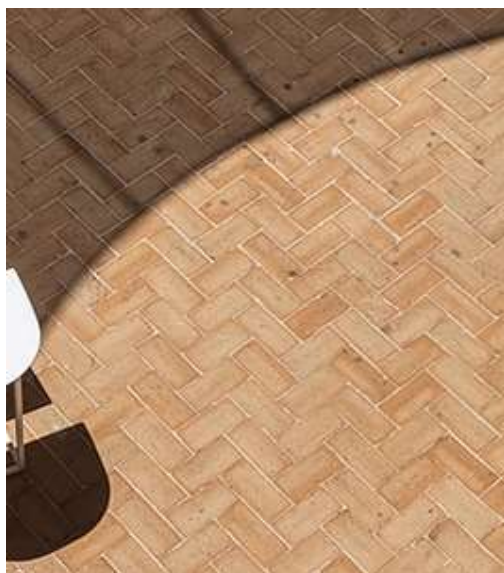
*Img.1-Exemplu pardoseala din caramida Plina*

Scările vor fi finisate cu paviment din cărămidă tesută (*asemător sugestie Img.1*), cu spațiu între cărămizi de maxim 1,5cm pentru a nu se întepeni varful bastonului. Pentru rosturi se va utiliza chit hidroizolant sau mortar epoxidic, adecvat pentru zone cu trafic intens, în vederea facilitării curățării și prevenirii acumulării murdăriei în timp. După montarea finisajului de pardoseală din cărămidă se va lua în considerare aplicarea unui strat de impregnare astfel încât să se formeze o barieră împotriva apei, grăsimilor și murdăriei, dar fără ca să modifice aspectul natural al finisajului.

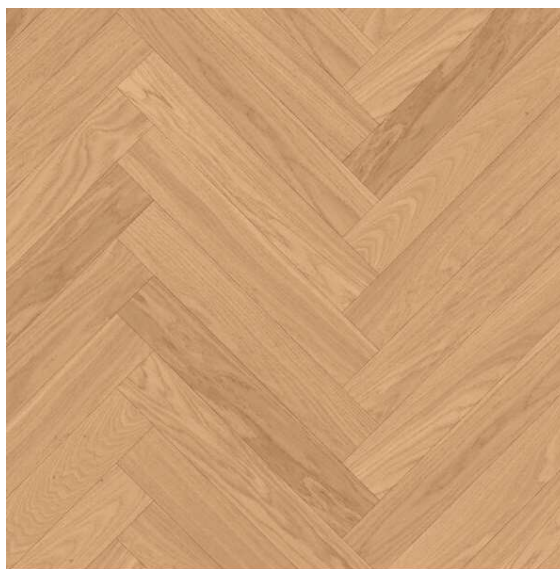
*Img.2- Exemplu pardoseala parchet din lemn masiv*

La nivelul podului, se propune realizarea unei pardoseli ușoare din dușumea din lemn masiv, montată pe o structură de susținere din lemn.

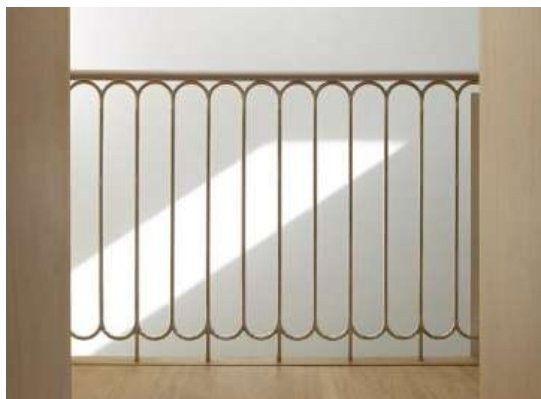
*Exemplu balustrada*

La nivelul etajului I in cazul ambelor scari, se va monta o balustradă metalică pentru delimitarea între podest și golul de scară. Balustrada va fi compusă din montanți verticali realizați din tije metalice, dispuși la un pas de 10 cm, iar în partea superioară va fi prevăzută cu o mână curentă din lemn de esență tare, conform descrierii anterioare. Înălțimea totală a balustradei va fi de 90 cm măsurată de la cota finală a pardoselii, iar finisajul va fi realizat cu vopsea în nuanțe neutre de gri sau grej, pentru integrarea armonioasă în ambientul interior.
