**"Reabilitare, Modernizare si dotare Sectie Chirurgie a  
Spitalului Judetean de Urgenta Dr. Constantin Andreoiu  
Ploiesti**

## **EXPERTIZA TEHNICA**

Elaborator:  
ing. Apostol Zefir Ioan George, expert tehnic atestat M.L.P.A.T.

# RAPORT DE EXPERTIZA TEHNICA PRIVIND REABILITARE, MODERNIZARE SI DOTARE SECTIE CHIRURGIE A SPITALULUI JUDETEAN DE URGENTA DR. CONSTANTIN ANDREOIU PLOIESTI

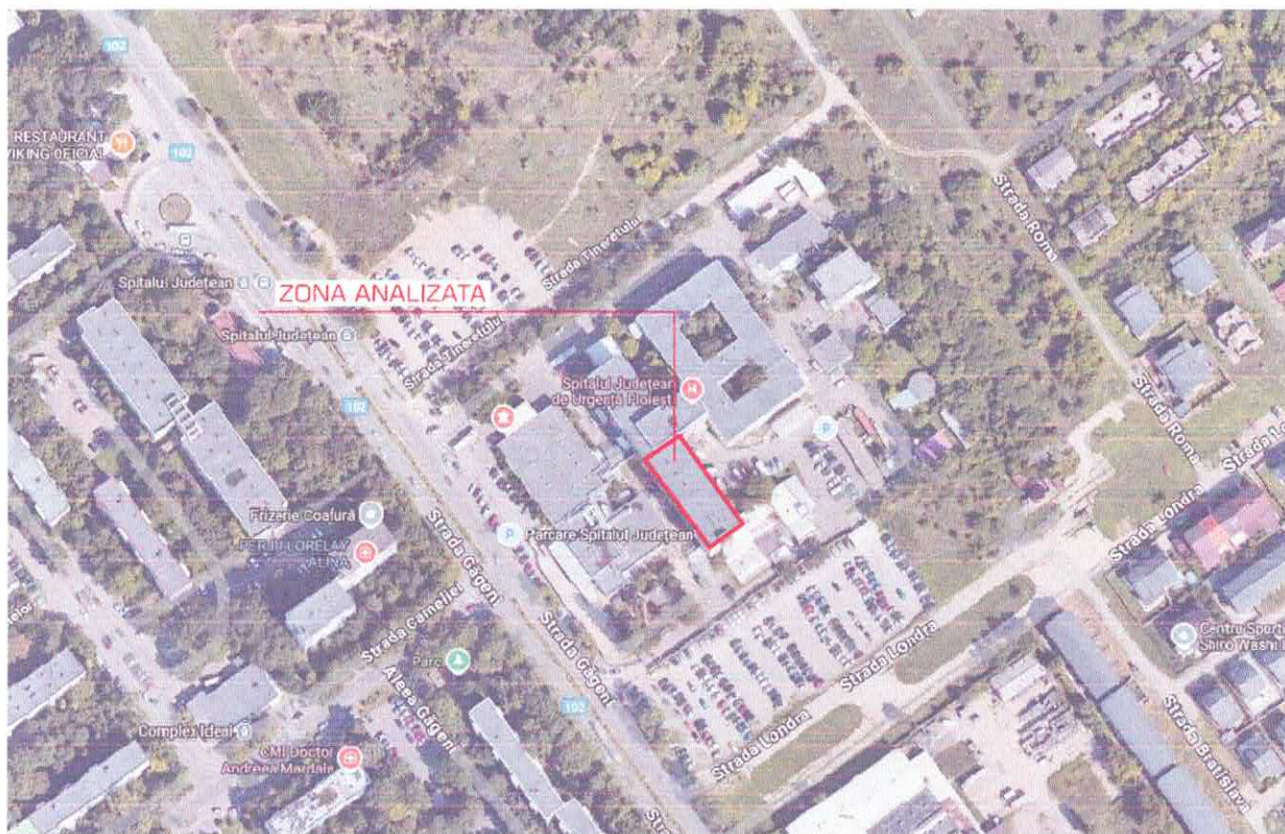
2.1. Construcția analizată - corp C1 - la care se propun lucrările descrise, sau în posibilă zonă de influență a lucrărilor propuse, este formată din 4 tronsoane independente, denumite A - cu regim de înălțime S+P+5E, B - cu regim de înălțime S+P+5E (corp de legătură între corpurile A și C+D) și C+D - cu regim de înălțime S+P+2E. Se dorește reabilitarea, modernizarea și dotarea secției chirurgie a spitalului județean de urgență dr. Constantin Andreoiu Ploiești amplasată la etajul 2 al corpului A conform planului de situație prezentat.

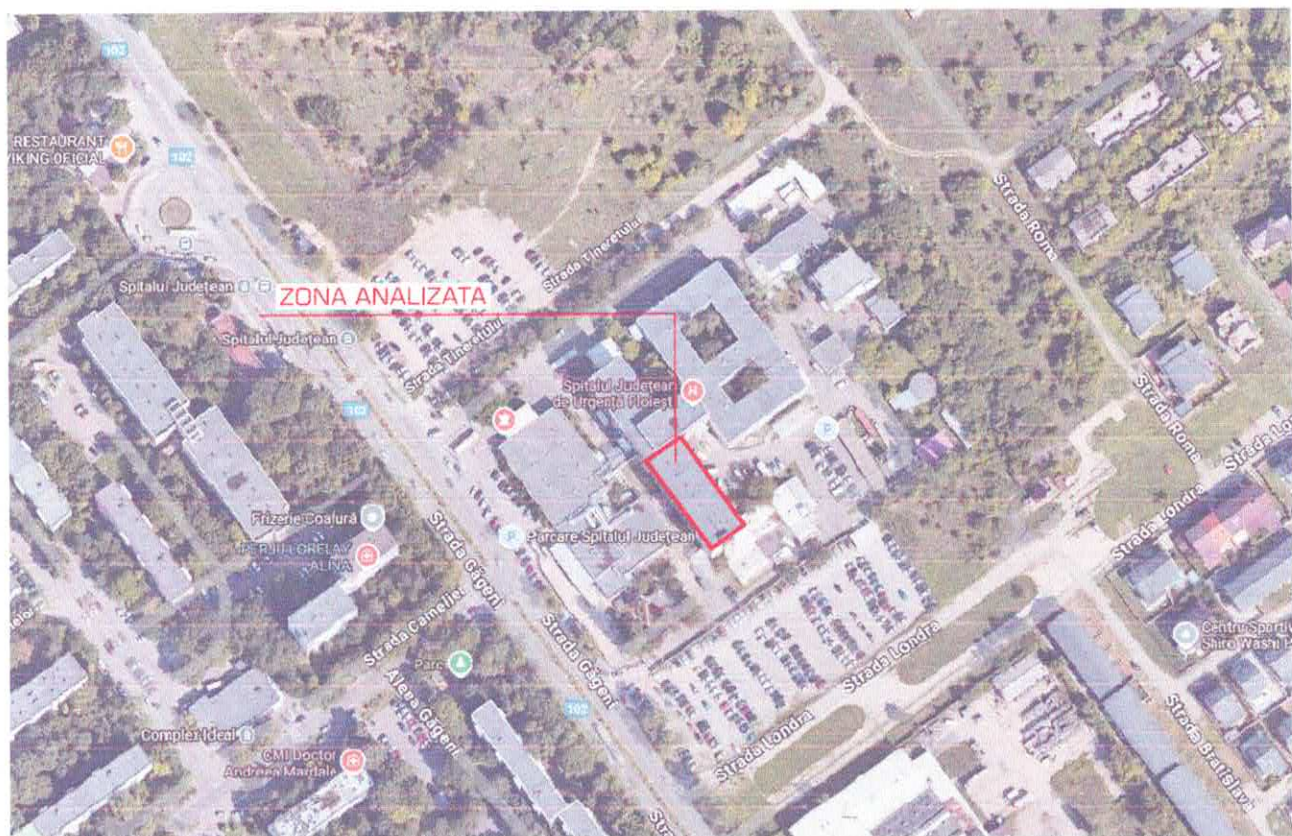
2.1. Construcția analizată - corp C1 - la care se propun lucrările descrise, sau în posibilă zona de influență a lucrărilor propuse, este formată din 4 tronsoane independente, denumite A - cu regim de înălțime S+P+5E, B - cu regim de înălțime S+P+5E (corp de legătură între corpurile A și C+D) și C+D - cu regim de înălțime S+P+2E. Se dorește reabilitarea, modernizarea și dotarea secției chirurgie a spitalului județean de urgență dr. Constantin Andreoiu Ploiești amplasată la etajul 2 al corpului A conform planului de situație prezentat.
