# „Reparații capitale la rezervoarele de produse petroliere R6, R7, R11, R12, R13 din incinta UT425 - DALI“

## CONTRACT NR. 78-UT425 din 05.05.2025

### FAZA: DALI

## MEMORIU TEHNIC GENERAL REZERVOARELE R6, R7, R11, R12 SI R13

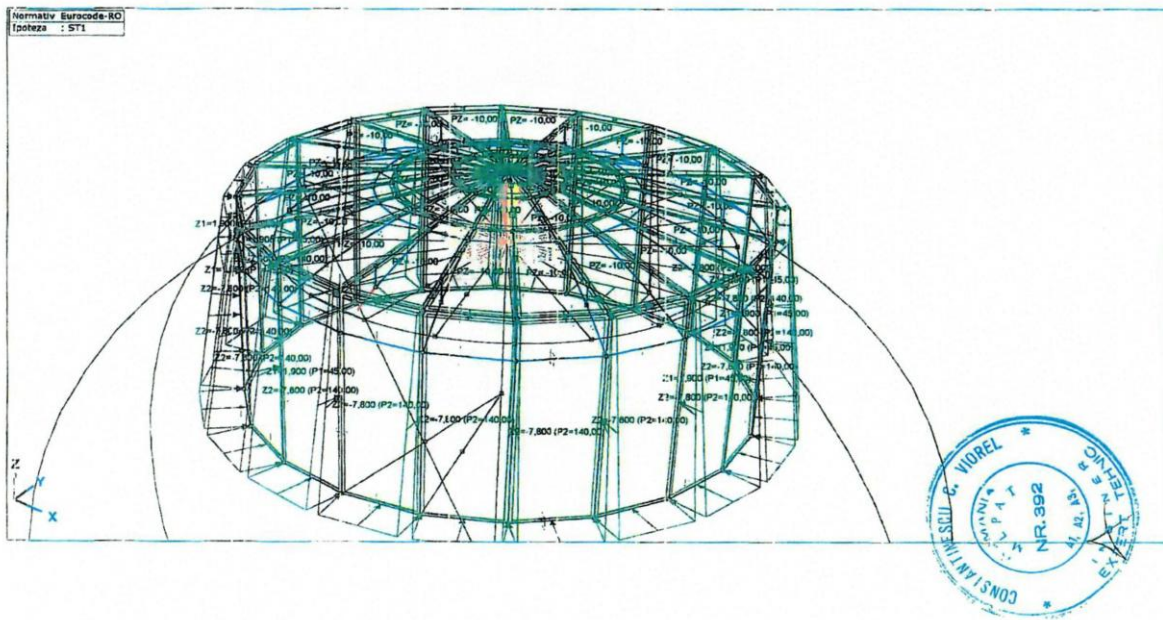
Principalele detalii constructive ale rezervoarelor R6, R7, R11, R12 si R13, sunt următoarele:

Fig. 1. Cua rezervoarelor R6, R7, R11, R12 si R13

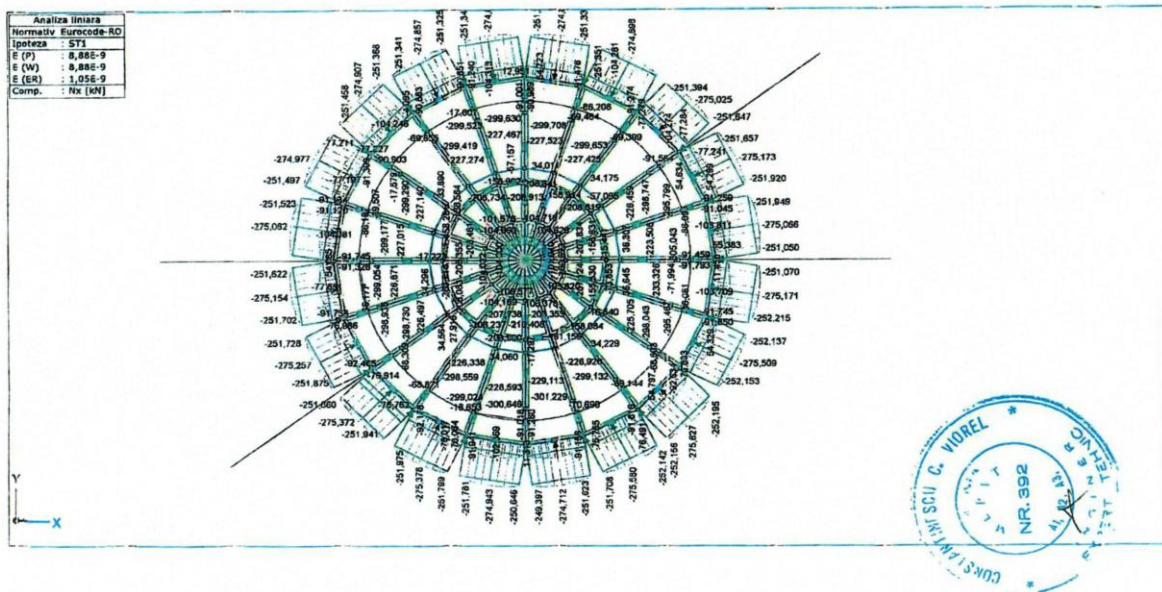
Fig. 2. Cupola rezemata pe cua cilindrica, a rezervoarelor R6, R7, R11, R12 si R13

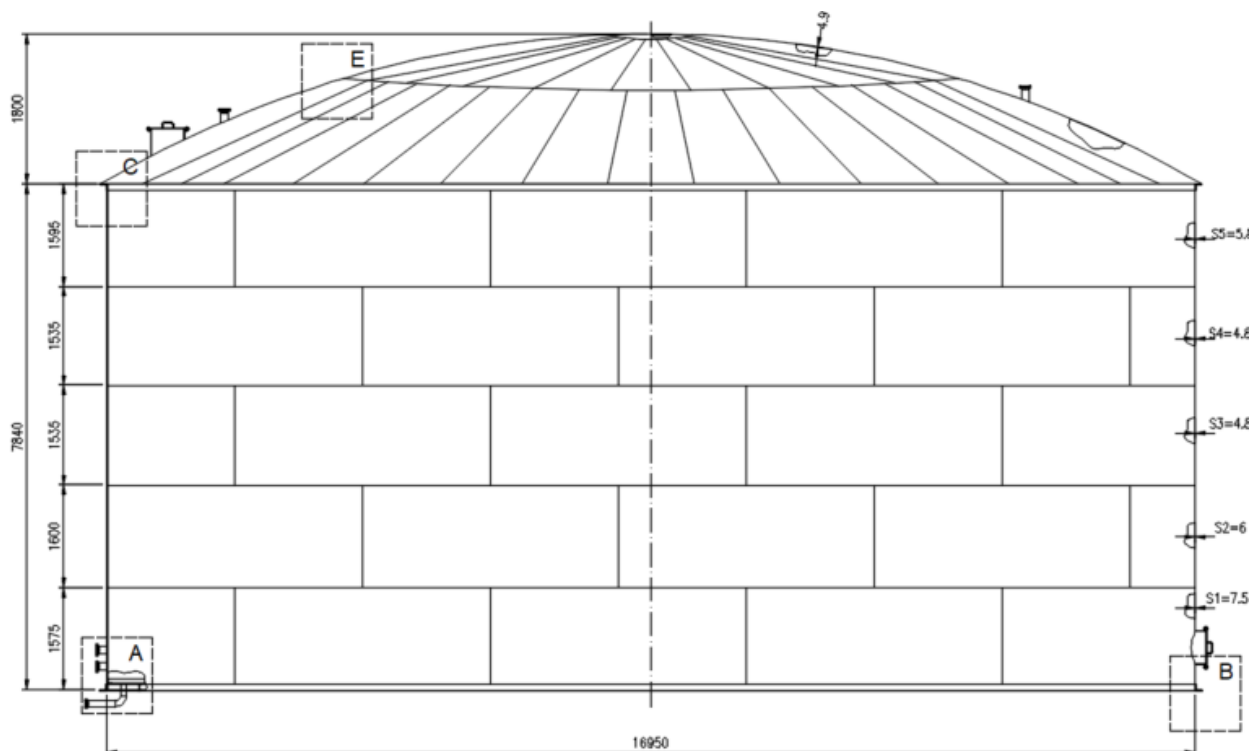
**Fig.3.** Schita constructiva tip a rezervoarelor R6, R7, R11, R12 si R13

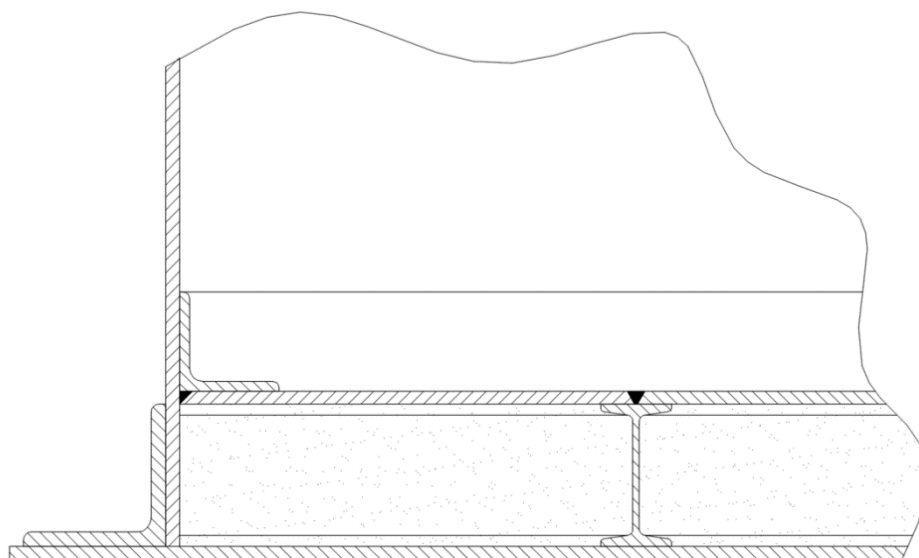
**Fig.4.** Detaliu imbinare fund-manta - tip a rezervoarelor R6, R7, R11, R12 si R13

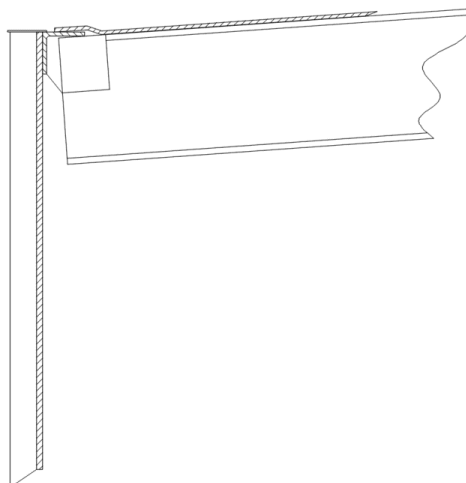
**Fig.5.** Detaliu imbinare manta-capac - tip a rezervoarelor R6, R7, R11, R12 si R13

- Structura metalica a capacului (rame din cornier si profil I, intaritari din platbanda,etc) este in buna stare, fara deformari , rupturi sau alte defecte. Sudurile structurii sunt in stare buna fara defecte;
- Sudurile capacului si cea dintre capac si corp (cornier) prezinta zone mici cu coroziune minora, fara defecte;
