EXPERTIZĂ TEHNICĂ

Reabilitare Strada Gheorghe Doja

BENEFICIAR
U.A.T Pitesti
Judetul Arges

P.F.A. Marin George Catalin
Expert tehnic
Nr.28-2 din 4.05.2026

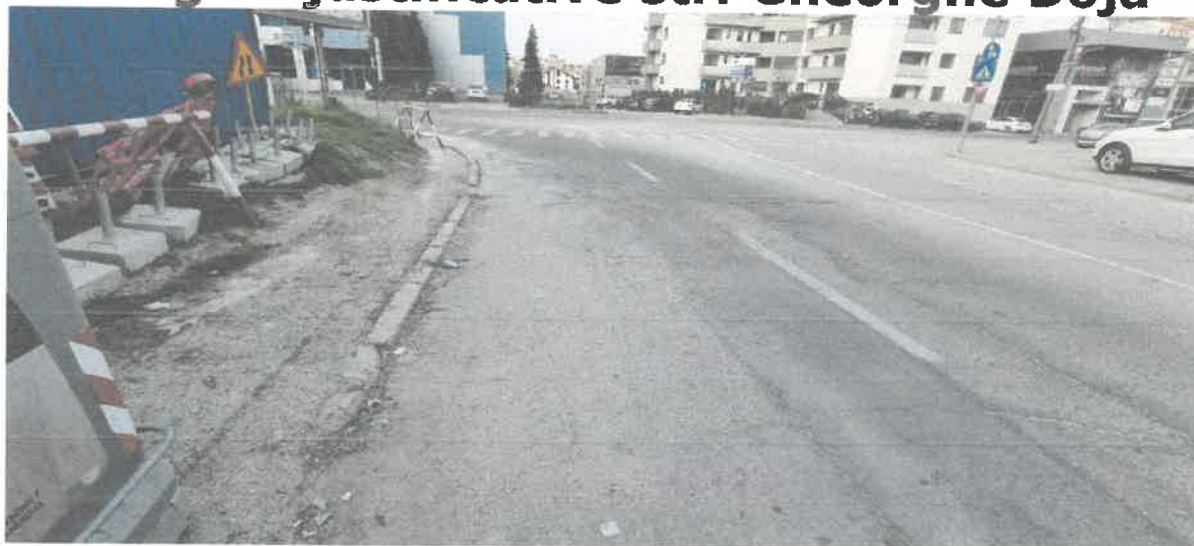
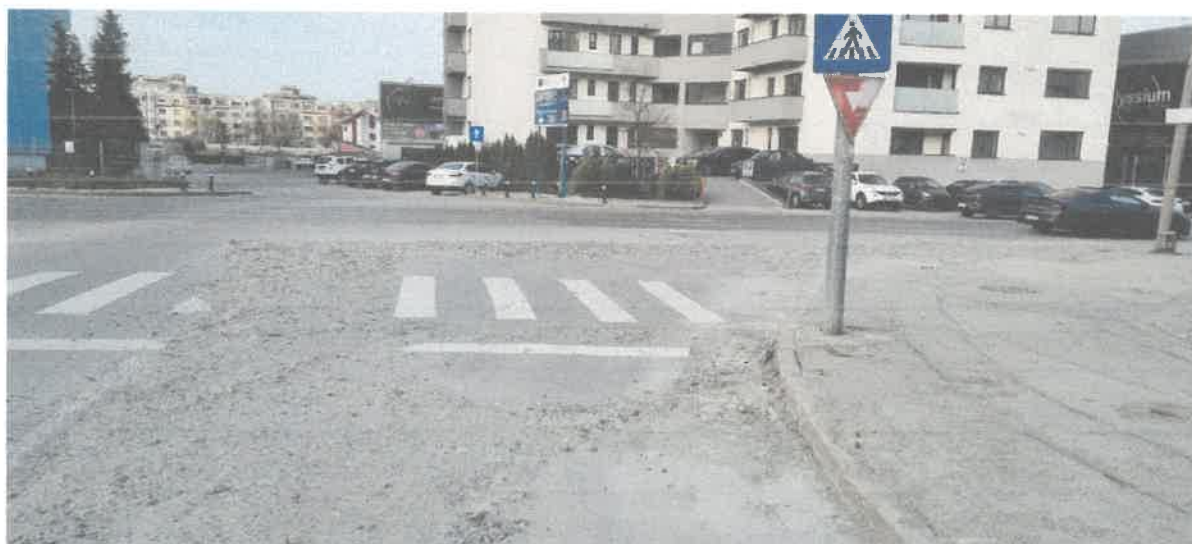
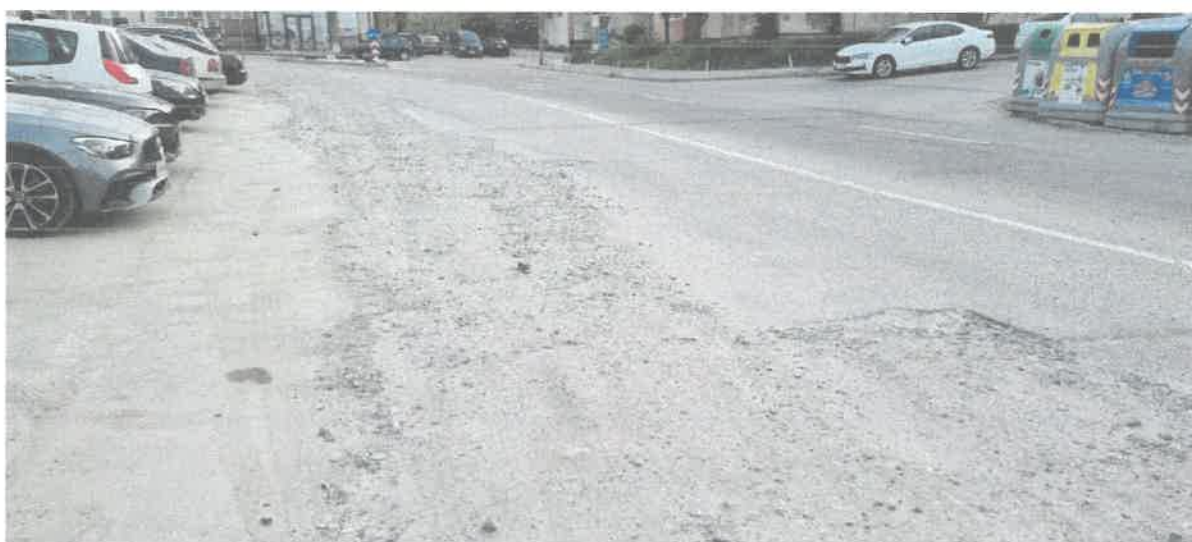
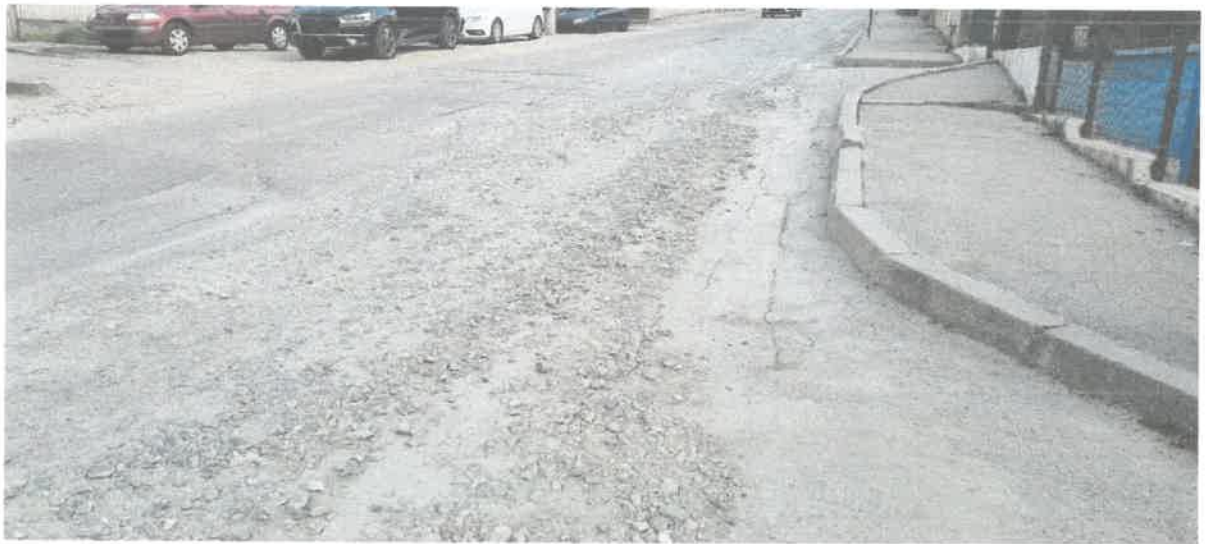
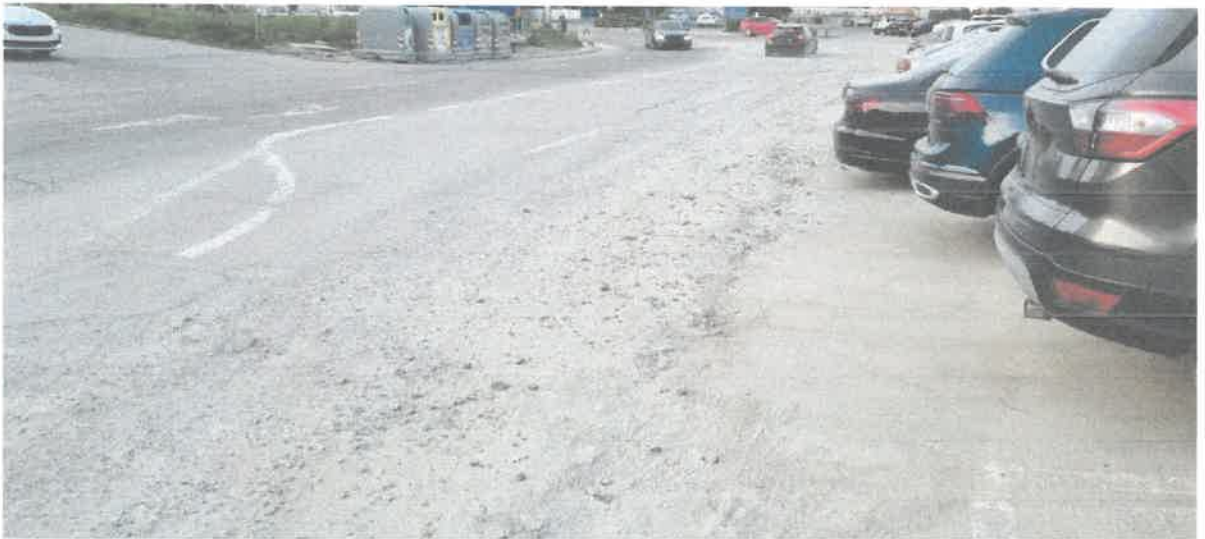
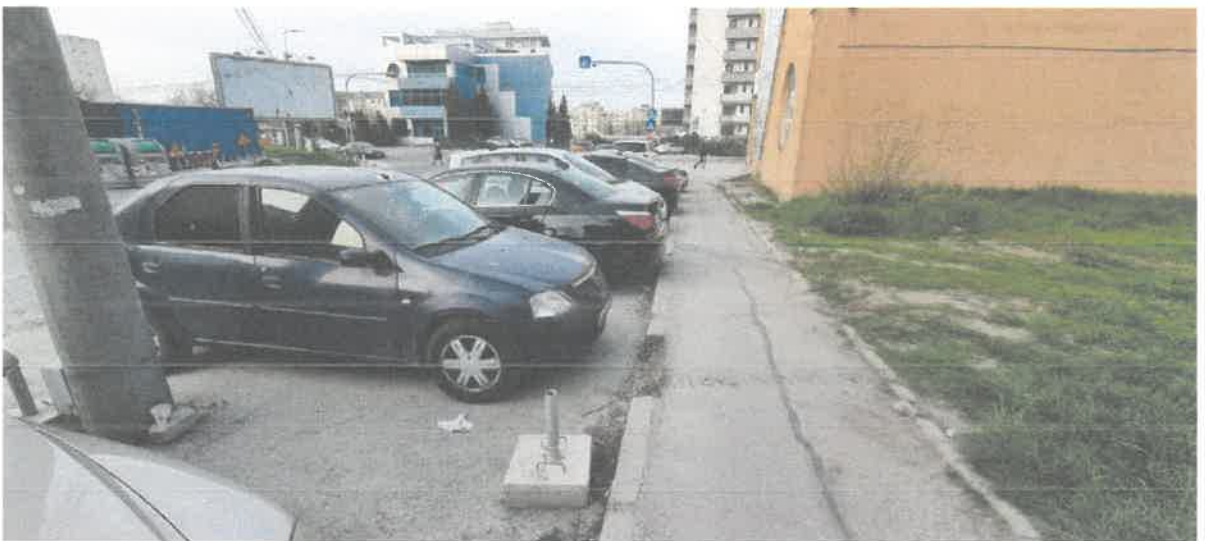
Imagini justificative str. Gheorghe Doja

Prin analiza stării de degradare actuale s-au identificat o serie de defecte în corpul drumului, dintre care amintim: crăpături si fisuri pe toate direcțiile, plombe, suprafețe cu ciupituri, degradări de margine, denivelări longitudinale si transversale, suprafețe slefuite cu nivel mediu (M) și ridicat de severitate (R), faianțari (conf. Normativ AND 540-2003), care afectează siguranța și confortul circulației autovehiculelor. Aceste defecte s-au amplificat în timp datorită vechimii structurii rutiere, a intervențiilor la utilități si ca urmare a acțiunii combinate a factorilor de mediu - trafic.

De asemenea, starea actuală de degradare permite pătrunderea apelor de precipitații, ploi și topirea zăpezii în structura rutiera până la nivelul patului slăbind capacitatea portantă, ceea ce va amplifica fenomenul de degradare.

Nr. crt.	DENUMIRE strada	Lungime (m)	Suprafata parte carosabila (mp)	Suprafata dedradari (mp)	ID (%)	Calificativ
1	Gheorghe Doja	811	6755	1440	21.3	Rea

Starea de degradare actuala este incadrata la calificativul "rea", stratul de uzura este îmbătrânit cu o durată de serviciu expirată si se prezintă cu o multitudine de defecte de tipul plombelor, faianțurilor, defectelor de margine, crăpăturilor si fisurilor transversale si longitudinale gropi. Desele interventii la utilitati au dus alaturi de actiunea traficului si a factorilor de mediu la starea de degradare actuala.

Pentru aducerea strazii la un nivel de viabilitate superior se recomanda:

- *4cm strat de rulare MAS16 rul 50/70 conform SR EN 13108-1, AND 605-2016*
- *6cm strat de legatura BAD22.4 leg 50/70 conform SR EN 13108-1, AND 605-2016*
- *geogrila antifisura*

- *strat preluare denivelari BA8 rul 50/70 de 3cm gr. medie*
- *frezare imbacaminte asfaltica existenta 8...10cm*
