"REAMENAJAREA ȘI PUNEREA ÎN VALOARE A PARCULUI MUZEULUI CASA CUZA VODĂ GALAȚI"

Studiu istoric

Nr. proiect 12/2025

Denumire si adresa obiectiv "CASA CUZA VODĂ, AZI MUZEUL JUDEȚEAN DE ISTORIE" – GL-II-m-B-03007 ȘI "BUSTUL LUI ALEXANDRU IOAN CUZA" – GL-II-m-B-03127 din str. Alexandru Ioan Cuza, nr.80, Municipiul Galați, Județul Galați

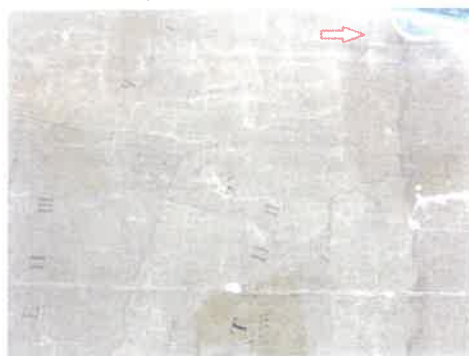
Foto 1 – Extras din Planul orașului Galați, 1858

Ulița de lângă mal a primit denumirea de Mihai Vodă, figurând cu această denumire pe Planul orașului din 1858, întocmit de inginerul Rizer¹² (Foto 1).

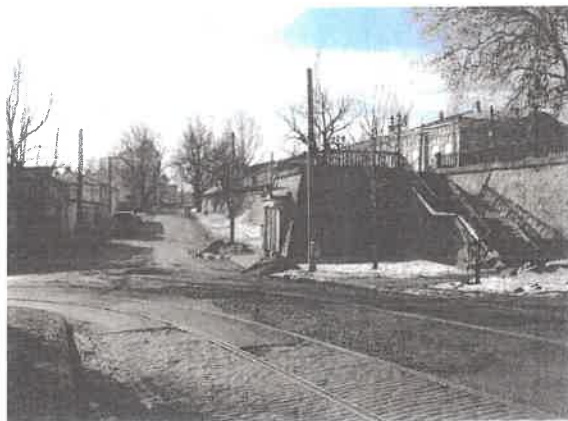
Foto 2 – Scările Moruzi, 1872-1873

În perioada mandatului de primar al lui Alexandru Moruzi (1872-1873), colina de la intersecția Uliței Mihai Bravu cu Vadul Băncianu, a fost întărită și legată cu zid de piatră cu scări și prevăzut cu un grilaj de fier în 1872 (Foto 2), oferind vederii o frumoasă înfățișare.

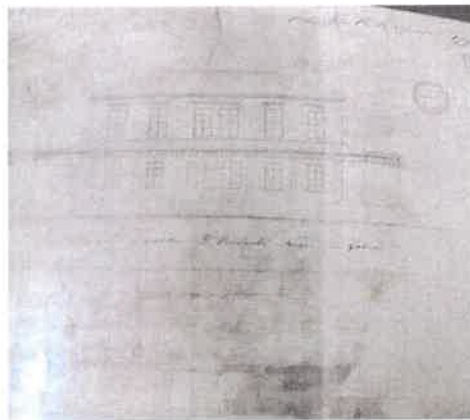
Foto 3 – Casa C. Negri, str. Mihai Bravu

Până la 1880, pe această stradă, locuită de personalități, demnitari, funcționari și comercianți importanți ai orașului (Cuza, Moruzi, Negri, Mantu, Fani Tardini, Negroponte, Malaxa, etc.), casele construite se încadrau, din punct de vedere arhitectural, în stilul vernacular, fiind amplasate în interiorul curții, cu fațada principală orientată spre stradă, având prispă cu stâlpișori și geamlăc spre grădina, via, ori livada din spatele casei (Foto 3,4,5).

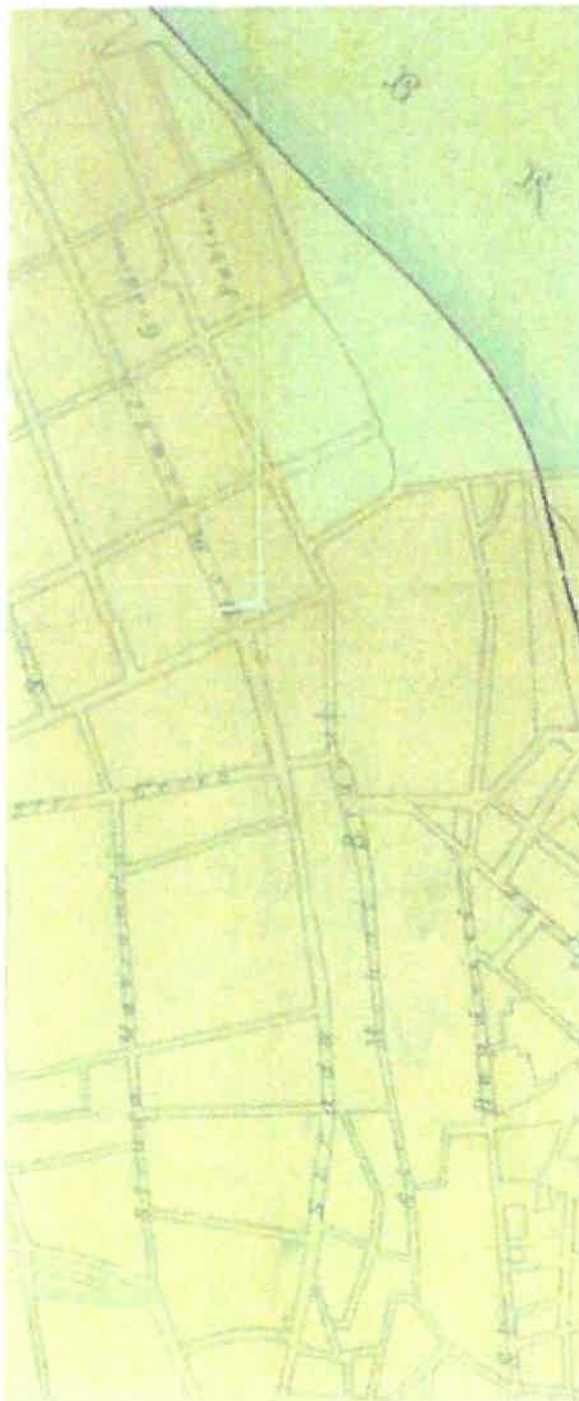
Foto 6 – Extras din Planul orașului 1885

Ulița Mihai Vodă, avea o lungime considerabilă, întinzându-se de-a lungul malului înalt al dealului orașului, făcând legătura cu unul din vadurile care legau orașul din deal cu portul în partea de sud și până în nord, trecând prin Grădina Publică și continuându-se dincolo de aceasta (Foto 6).

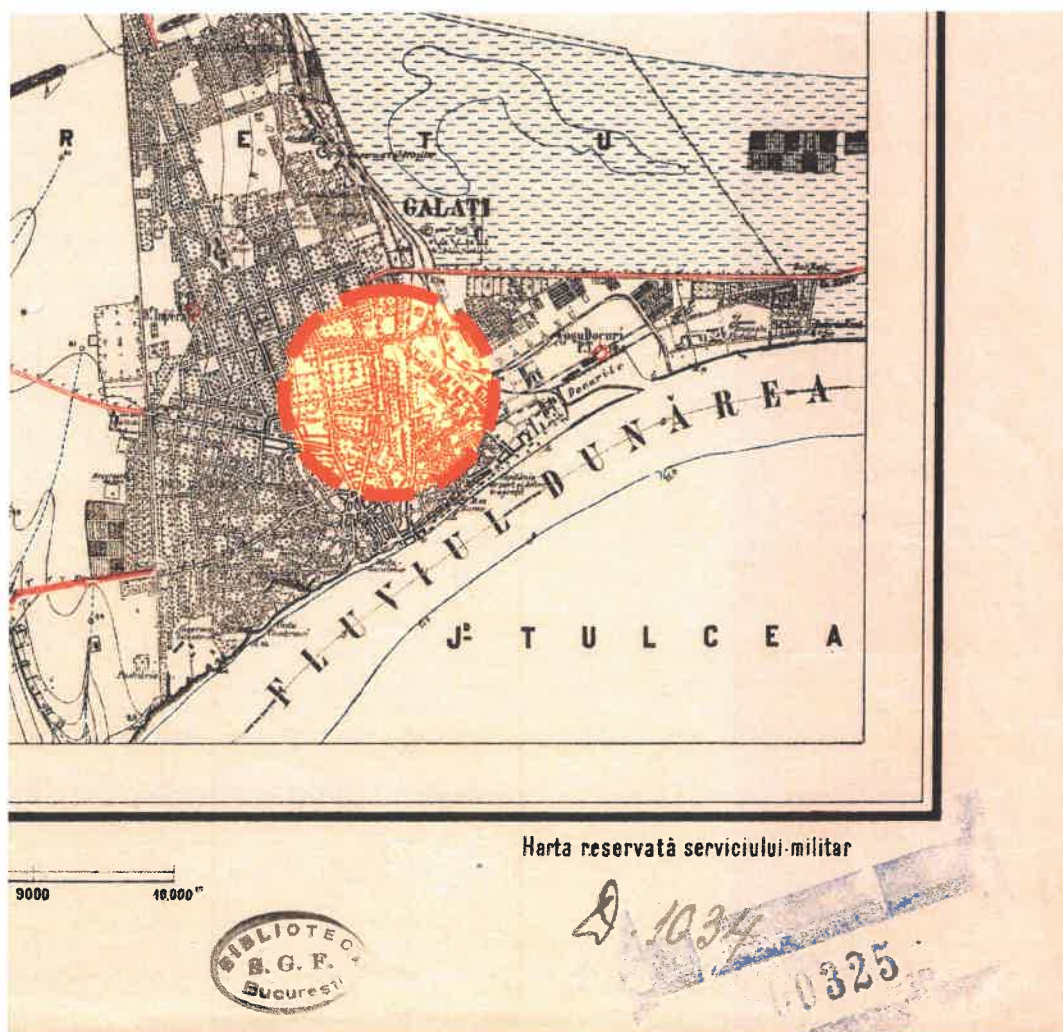
Extras din Ediția provisorie 1892 – Marele Stat Major – Ediția II

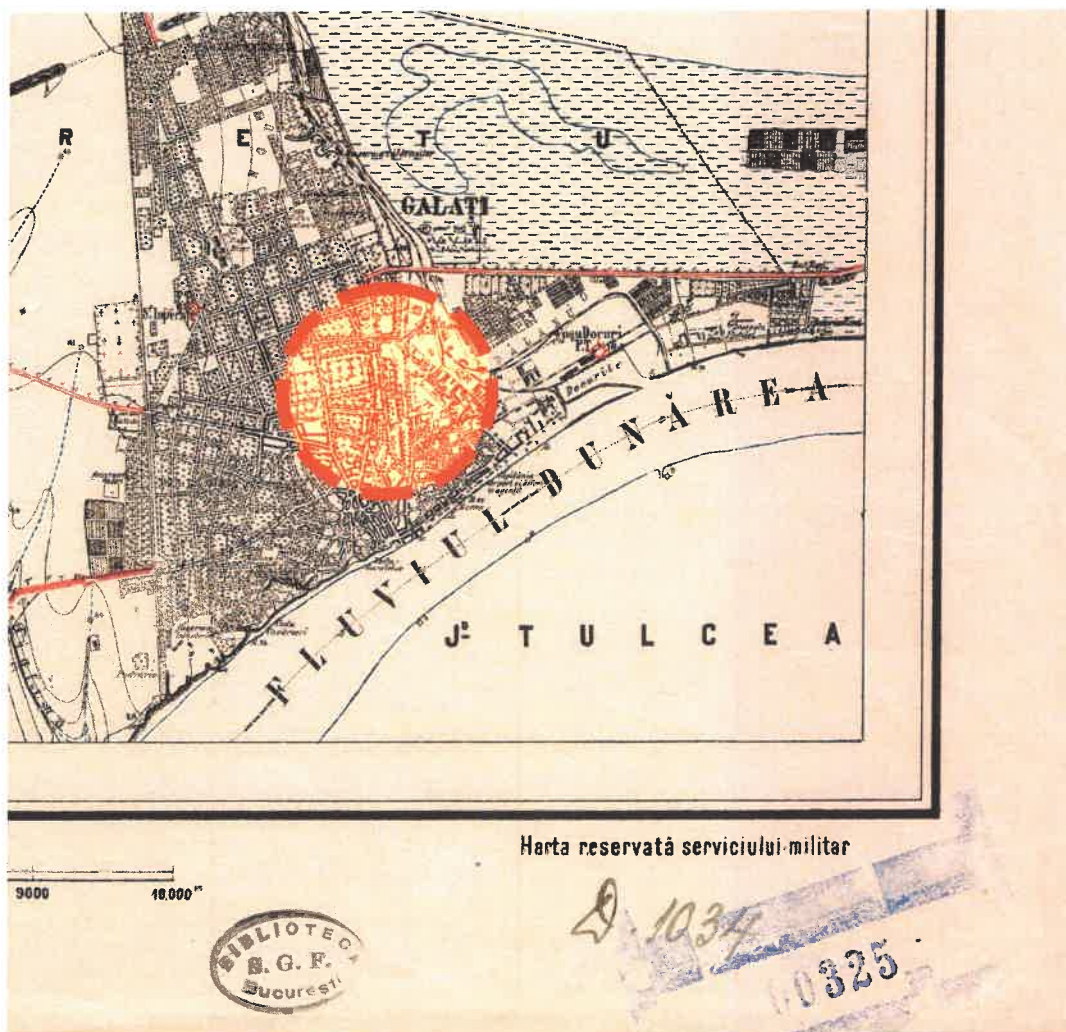
Extras din Ediția provisorie 1892 – Marele Stat Major – Ediția II

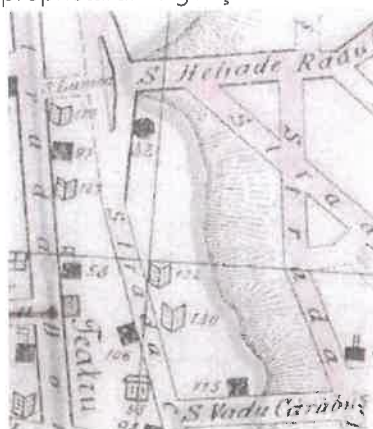
Foto 7 – Extras din Planul orașului Galați, 1897

În Planul orașului Galați de la 1897¹⁶, pe strada Cuza Vodă în zona cuprinsă între strada Heliade Rădulescu și Vadul Cărbuș, zona supusă studiului de față, sunt trasate o serie de semne convenționale semnificând existența, în acea perioadă, a unor școli, avocați, proprietari însemnați, hoteluri (Foto 7). Astfel, aflăm că în zonă, pe partea dreaptă se aflau Școala de băieți nr. 9, avocații Țenea și Constantin Ressu, fost primar al orașului și deputat, tatăl pictorului Camil Ressu, proprietarul Radu A., iar pe partea stângă se aflau proprietarul Fulger și Hotelul Union.

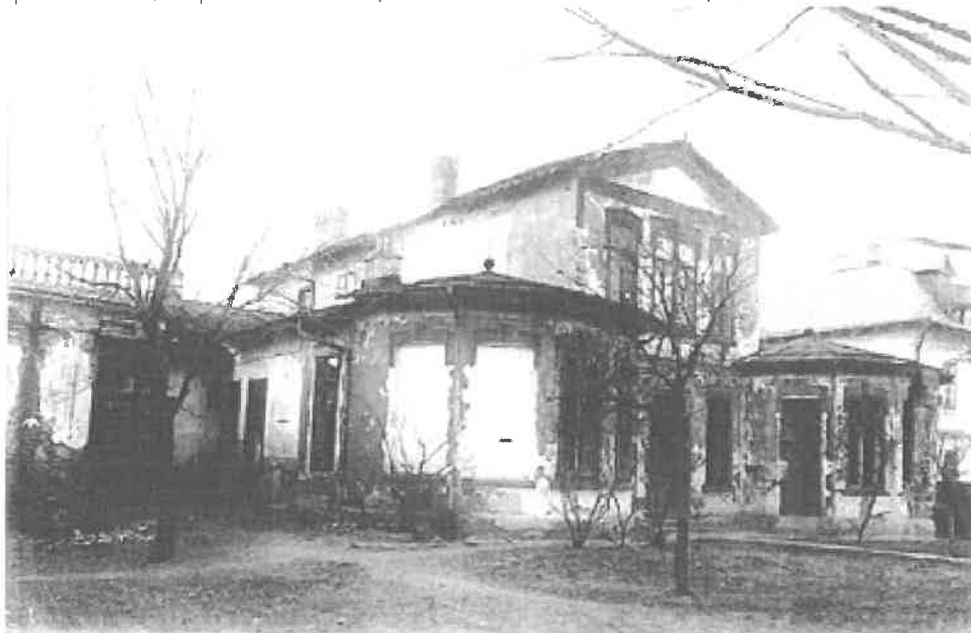
Foto 14 – Casa Cuza Vodă, cu pavilioanele inițiale

După cum apare în ilustrațiile din prima jumătate a secolului al XX-lea, casa părintească reparată și ușor modificată de domnitorul Alexandru Ioan Cuza în anul 1863, se distingea prin corpul central, în regim de înălțime parter și etaj și două pavilioane, pentagonale, ieșite suficient de mult în afara corpului central, dispuse simetric față de acesta, formând un corp comun (Foto 14).

Cele două pavilioane laterale, în regim de înălțime parter, aveau pe fiecare latură câte o fereastră înaltă cu un fronton profilat cu cheie de boltă. Pe latura dinspre corpul central se găsea câte o ușă de acces.

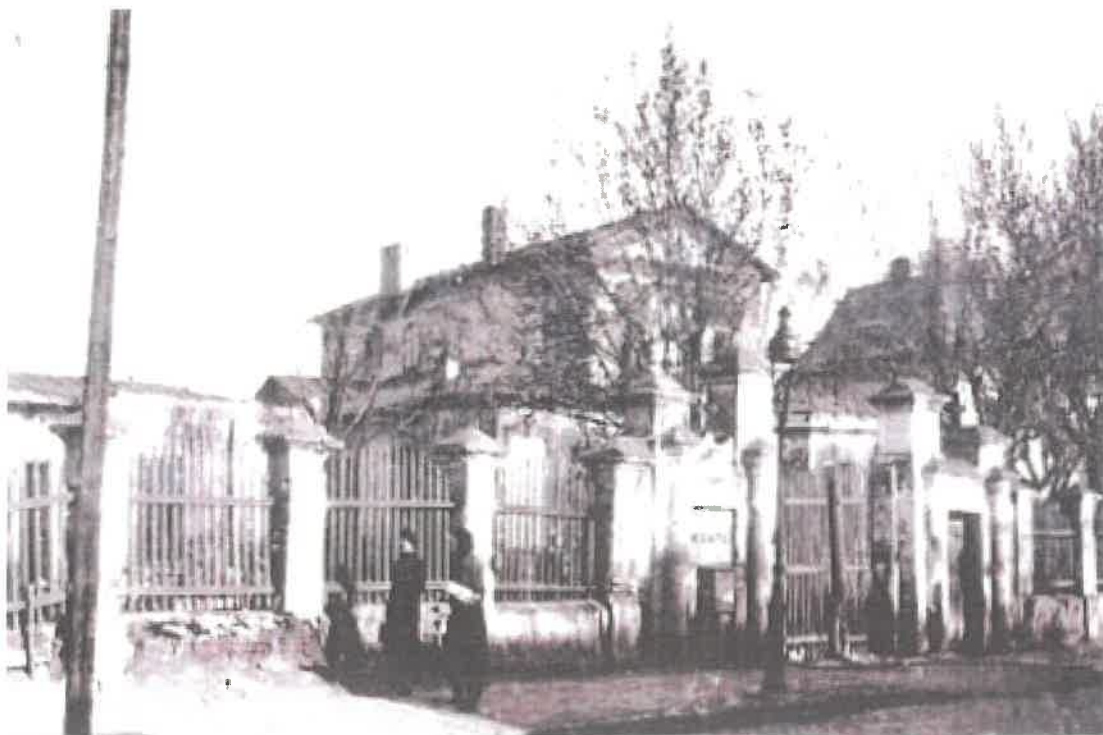
Foto 15 – Casa Cuza Vodă

Curtea generoasă era îngrădită de un grad cu soclu și stâlpi groși din zidărie în intervalul cărora erau montate panouri din stinghii din lemn (Foto 15).

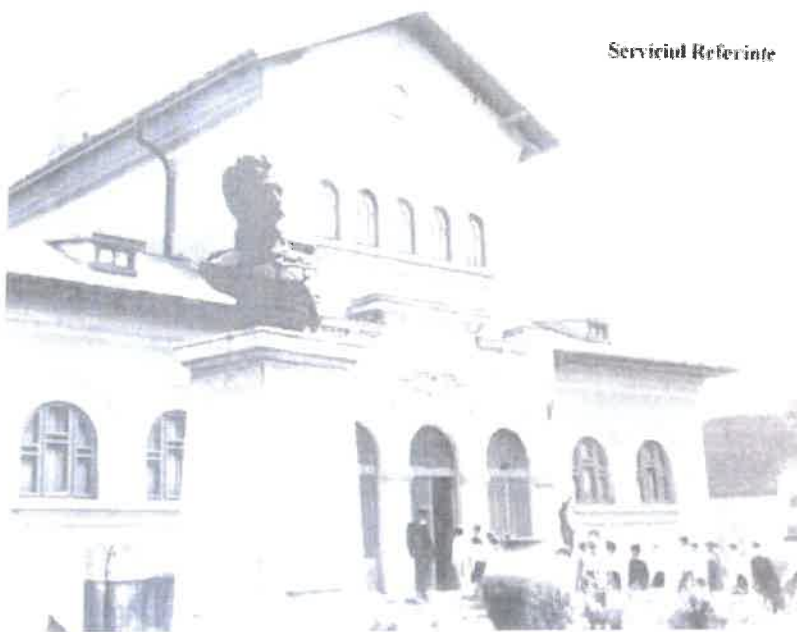
Foto 16 – Casa Cuza Vodă, 1968

De-a lungul anilor casa a cunoscut mai multe reparații și restaurări, imobilul suferind transformări majore de arhitectură. Cele două pavilioane pentagonale au dispărut, lăsând locul unei fațade drepte compusă dintr-un corp central, înalt și două corpuri laterale. Ferestrele înalte au dispărut, golurile schimbându-și forma și dimensiunile. Gardul, înalt, care proteja de privirile indiscrete ale trecătorilor a fost micșorat (Foto 16).

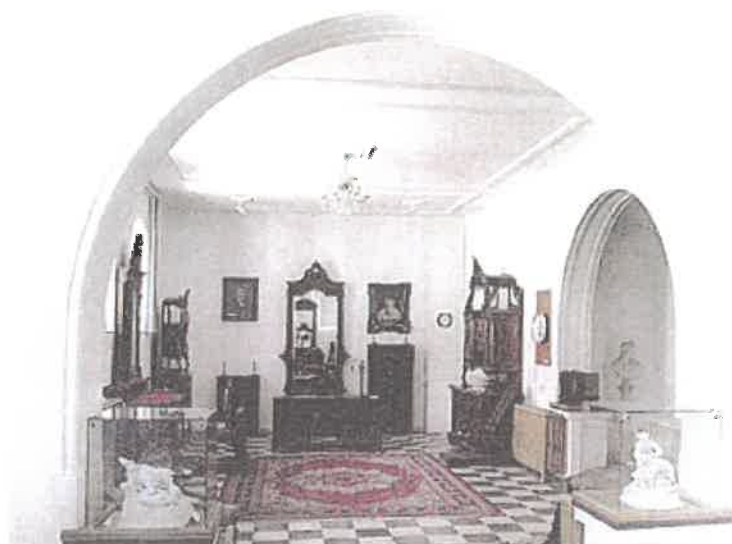
Foto 17 – Casa Cuza Vodă, interior

În interior, dintr-un antreu, vizitatorul pătrunde printre două coloane care susțin trei arcade, în holul central. Ușile de acces în camere și legătura dintre ele au fost înlocuite cu goluri largi, încheiate în arce în plin cintru (Foto 17).

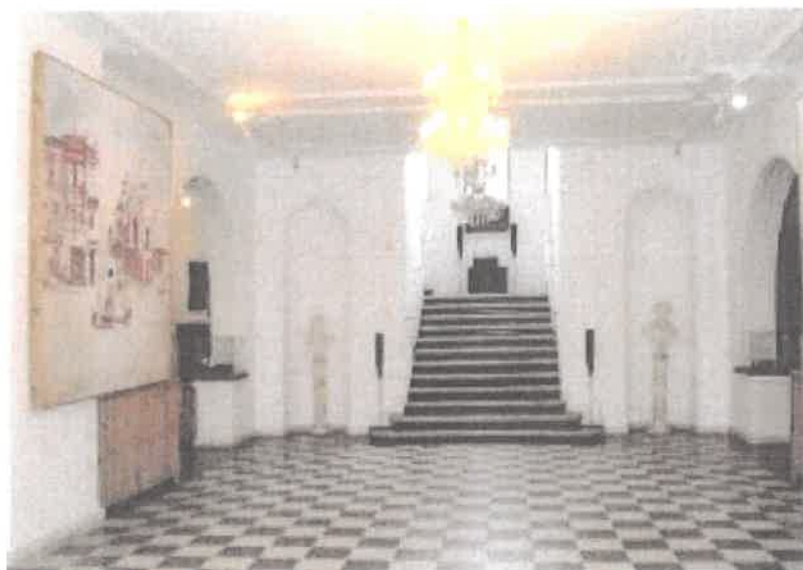
Foto 18 – Casa Cuza Vodă, interior

Revenind pe holul central, pe o scară monumentală situată în prelungirea acestuia (Foto 18), după ce urci câteva trepte ajungi pe un palier din care pornesc, pe partea stângă și pe partea dreaptă scări care conduc vizitatorul la etajul care are o singură cameră pe toată suprafața etajului (Foto 19).

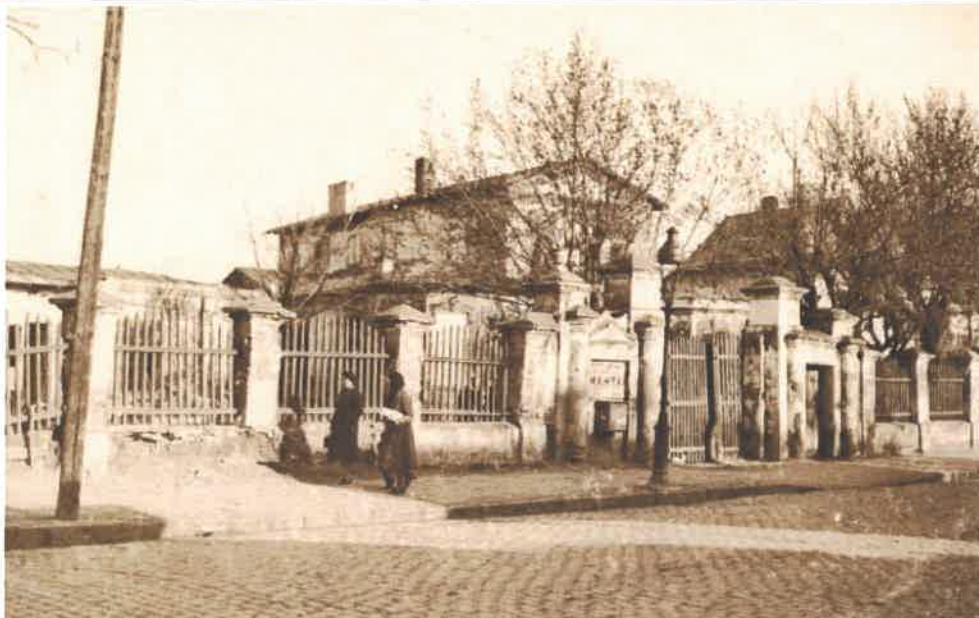
Fig. 28. Casa Cuza-Vodă din Galați, ante 1938 (foto: George și Jean Makşay, Foto-Glob, Galați).

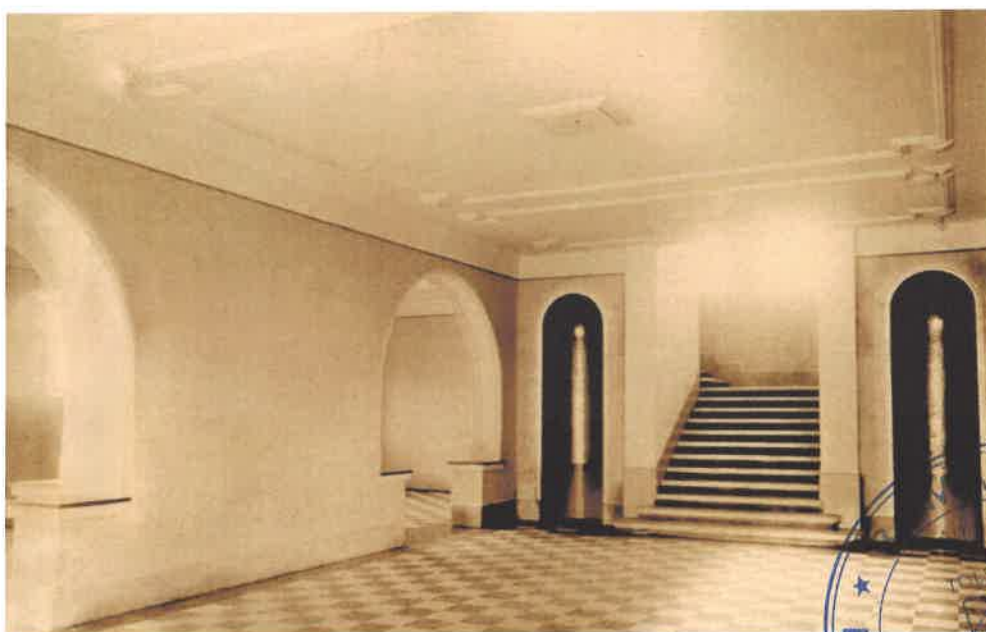
Fig. 35. Casa Cuza-Vodă, holul central (parter), după restaurare, decembrie 1938 (foto: George Makşay, Muzeul de Istorie „Paul Păltănea” Galați).

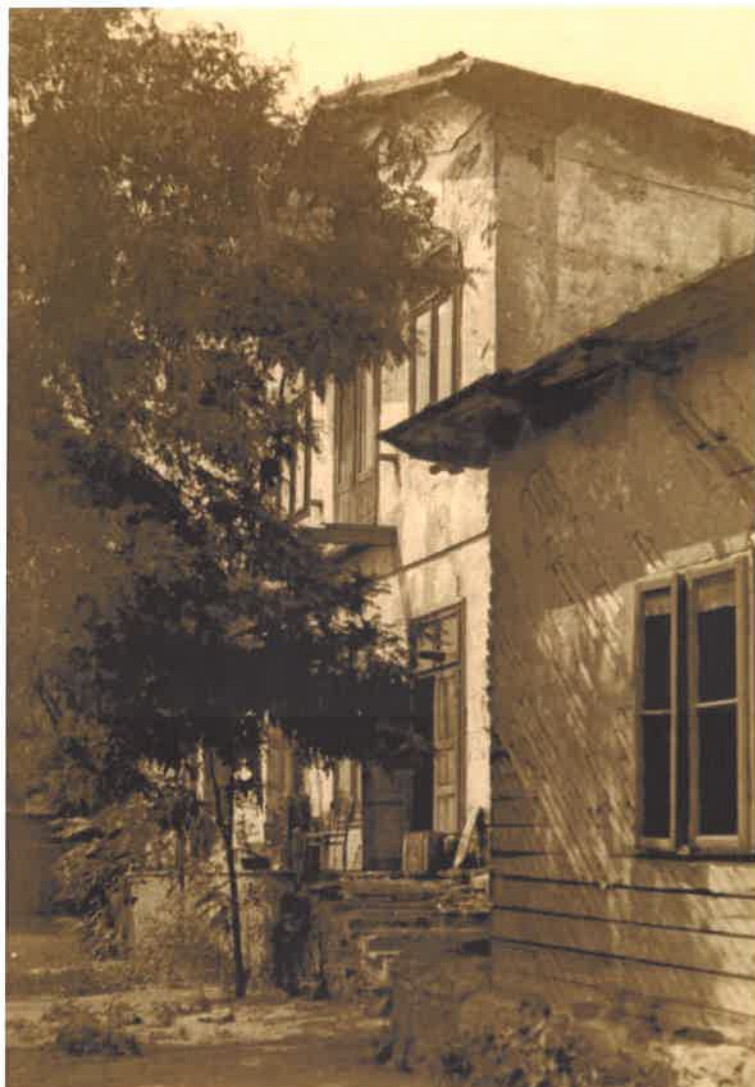
Fig. 29. Casa Cuza-Vodă din Galați, partea din spate, cu terasă și trepte, ante 1938 (foto: George Makşay, Muzeul de Istorie „Paul Păltănea” Galați).

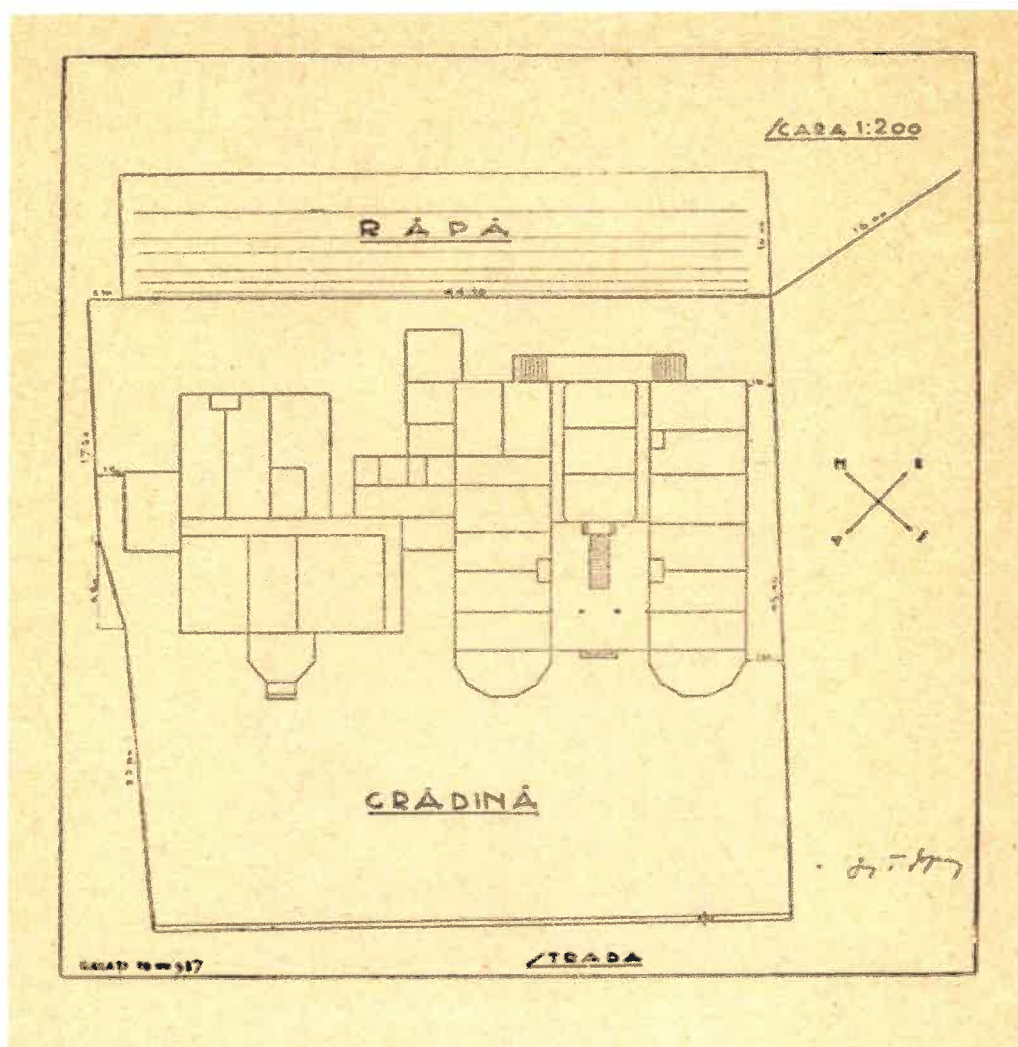
Fig. 31. Plan de situație al Casei Cuza-Vodă, 1937 (Muzeul de Istorie „Paul Păltănea” Galați).

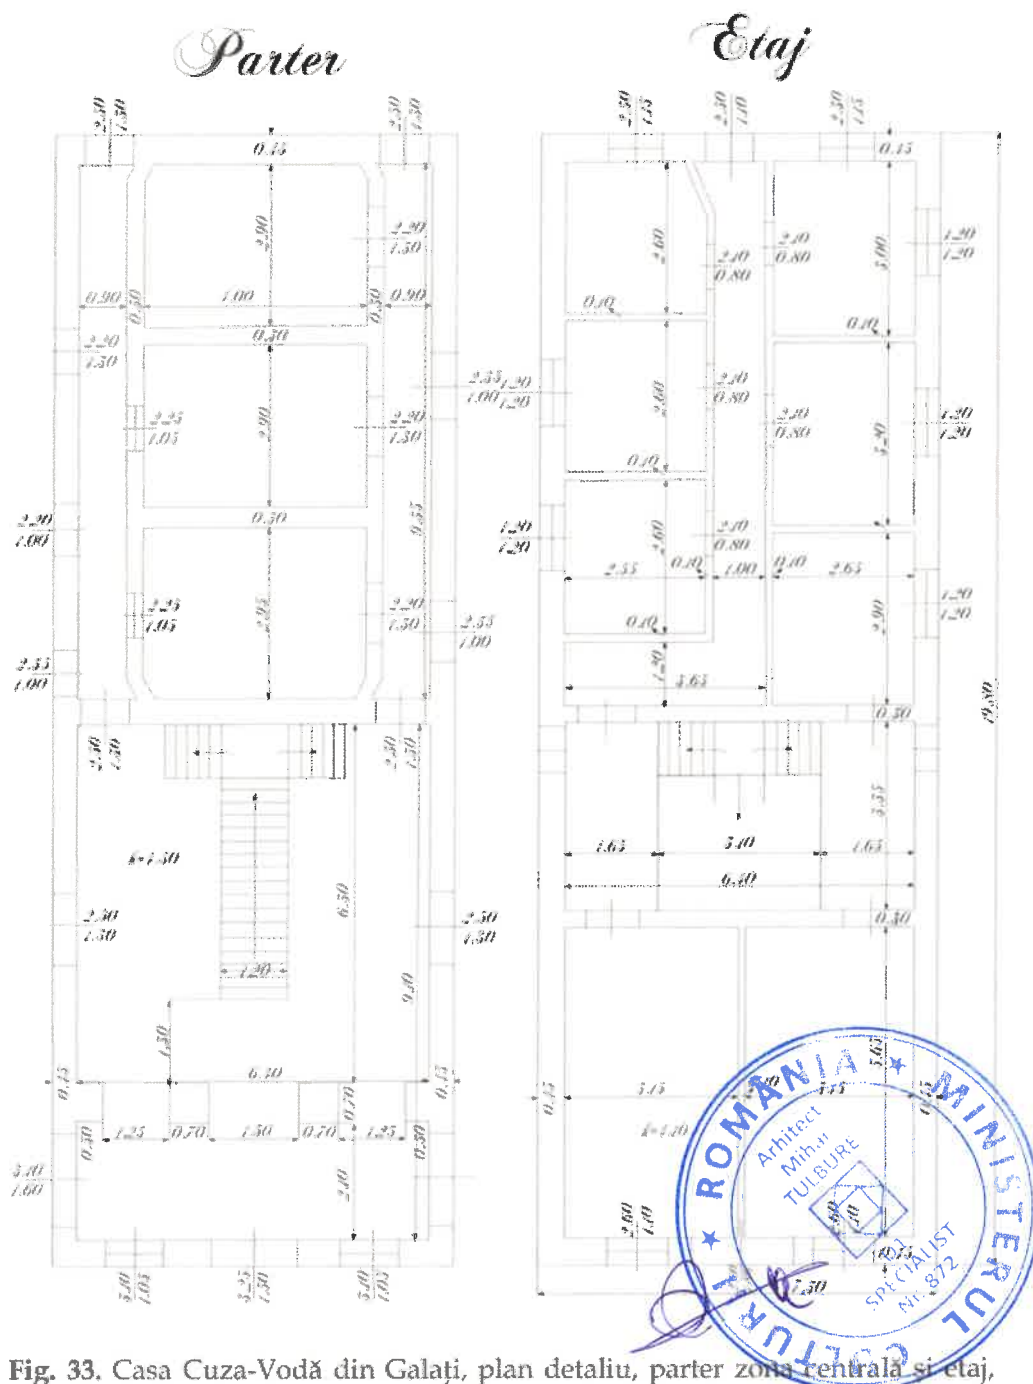
Fig. 33. Casa Cuza-Vodă din Galați, plan detaliu, parter zona centrală și etaj, realizat de ing. T. Popescu, 1937 (redesenat de Tudor Mandache, Muzeul de Istorie „Paul Păltănea” Galați).
