**“MODERNIZARE SI EXTINDERE SISTEM DE  
ALIMENTARE CU APA, ORAS BOLDESTI-SCAENI,  
JUDETUL PRAHOVA”**

**OBIECT: REFACERE SISTEM PIETONAL SI RUTIER**

**EXPERTIZA TEHNICA**  
**ELABORATOR**  
**S.C. IUVEX CONCEPT S.R.L.**

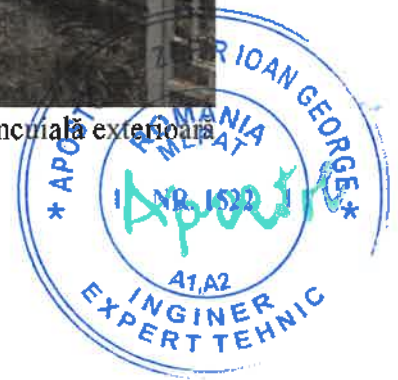
**Foto 1** Vedere fațadă principală, fisuri, exfoliere tencuială exterioară

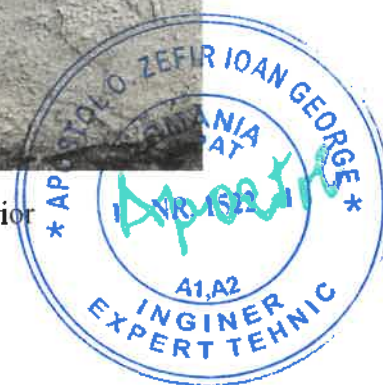
**Foto 2** Fisuri înclinate, vizibile la exterior

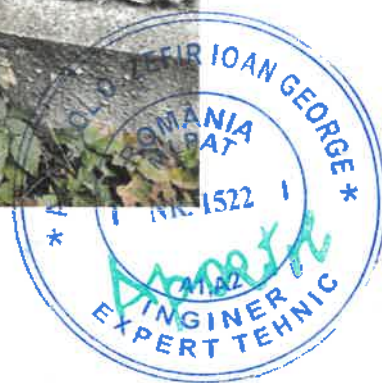
**Foto 6** Fisuri la nivelul soclului

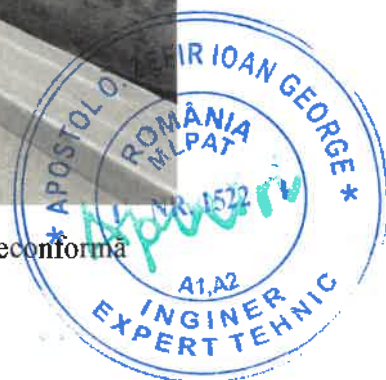
**Foto 8 Montaj hidroizolație pe alocuri neconforma**

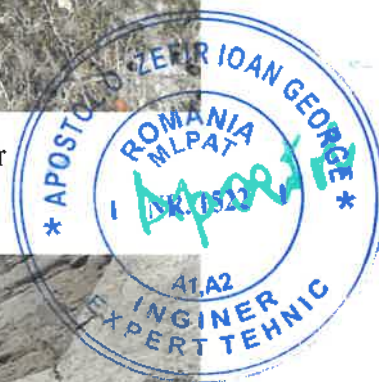
**Foto 15** Clădire auxiliară cu fisuri, segregări ale betonului, lipsă termosistem, lipsă jgheaburi, hidroizolație deterioară

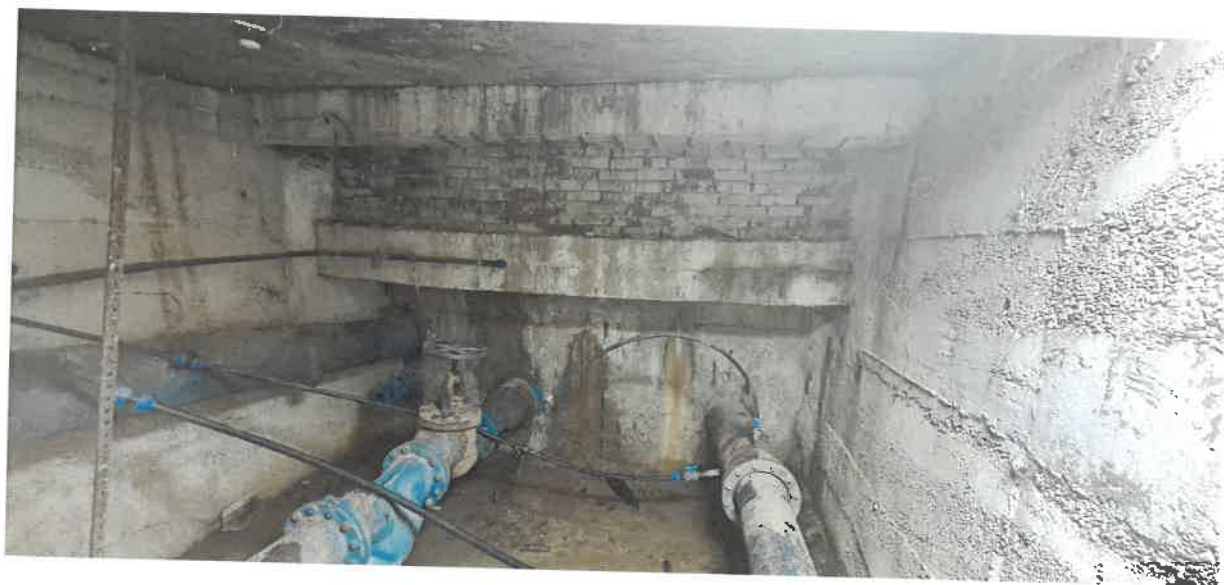
**Foto nr. 2 –GOSPODARIE APA LIPANESTI**

**REZERVOR INMAGAZINARE 300 mc**

**Camera vane**

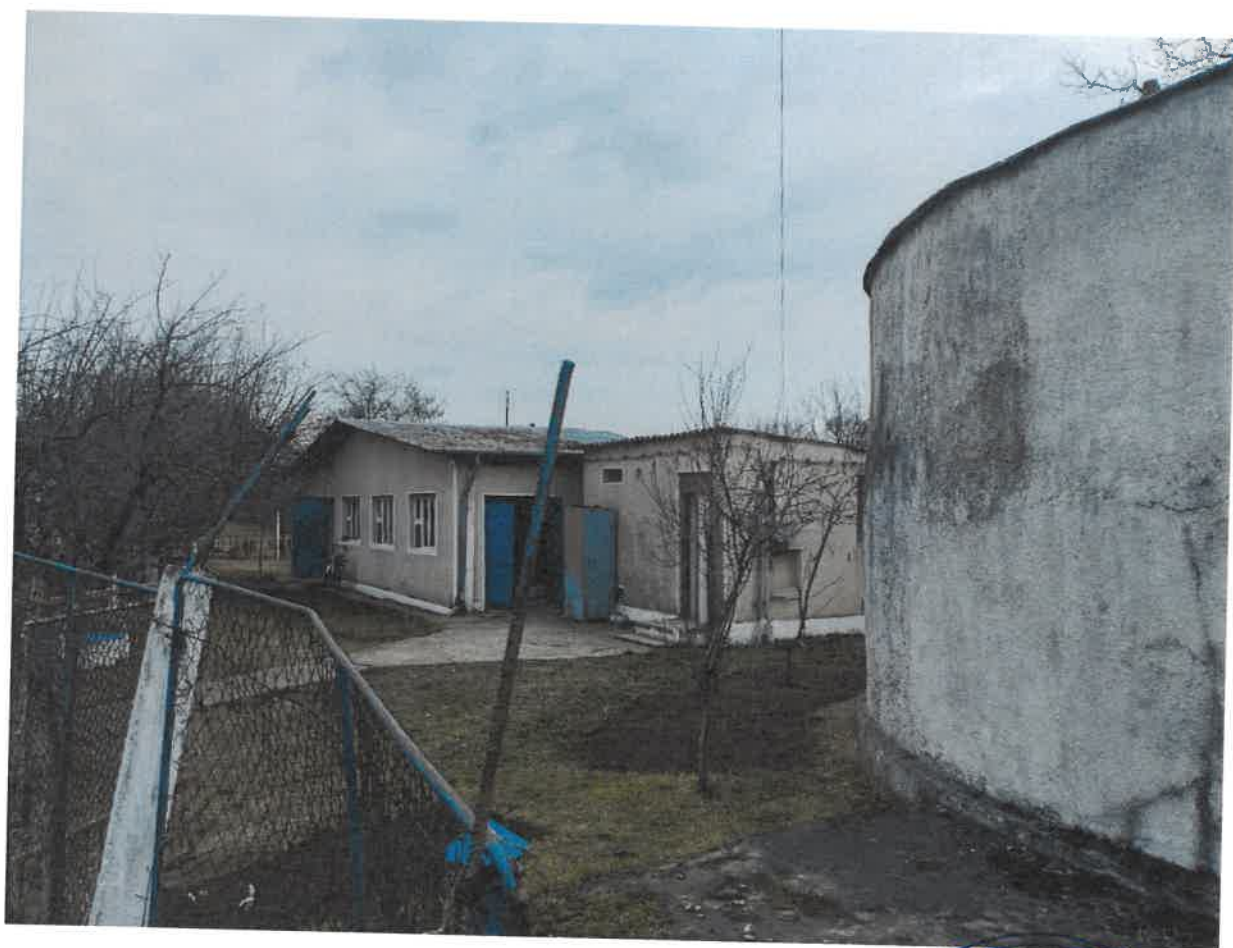
**Foto nr. 3 –GOSPODARIE APA LIPANESTI**

**Statie clorinare**

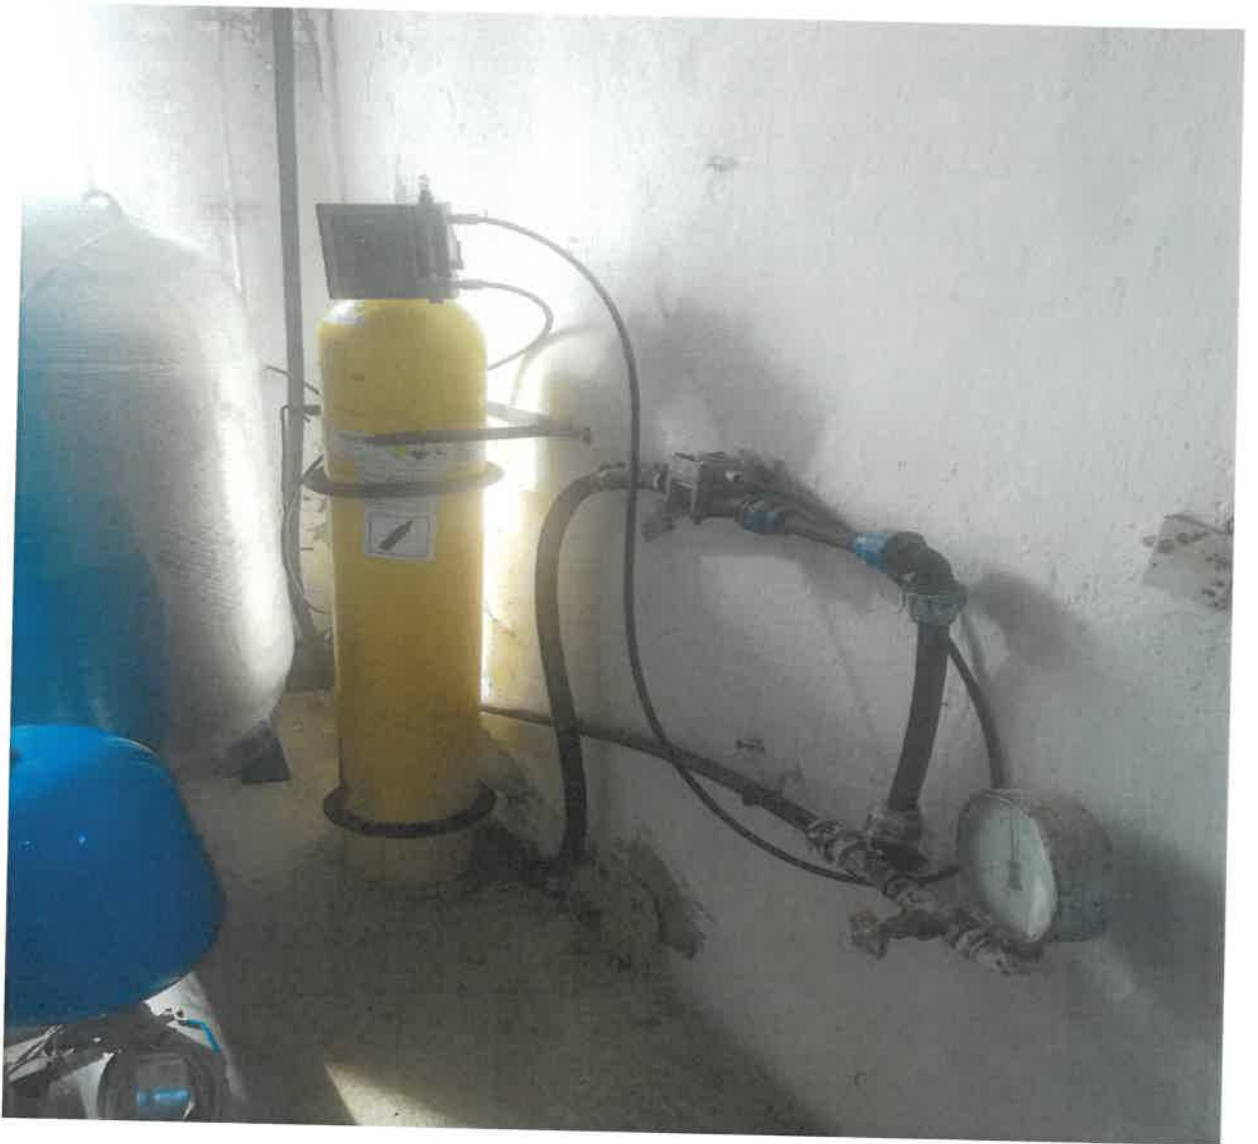
**Foto nr. 4 –GOSPODARIE APA LIPANESTI**

**Statie clorinare**

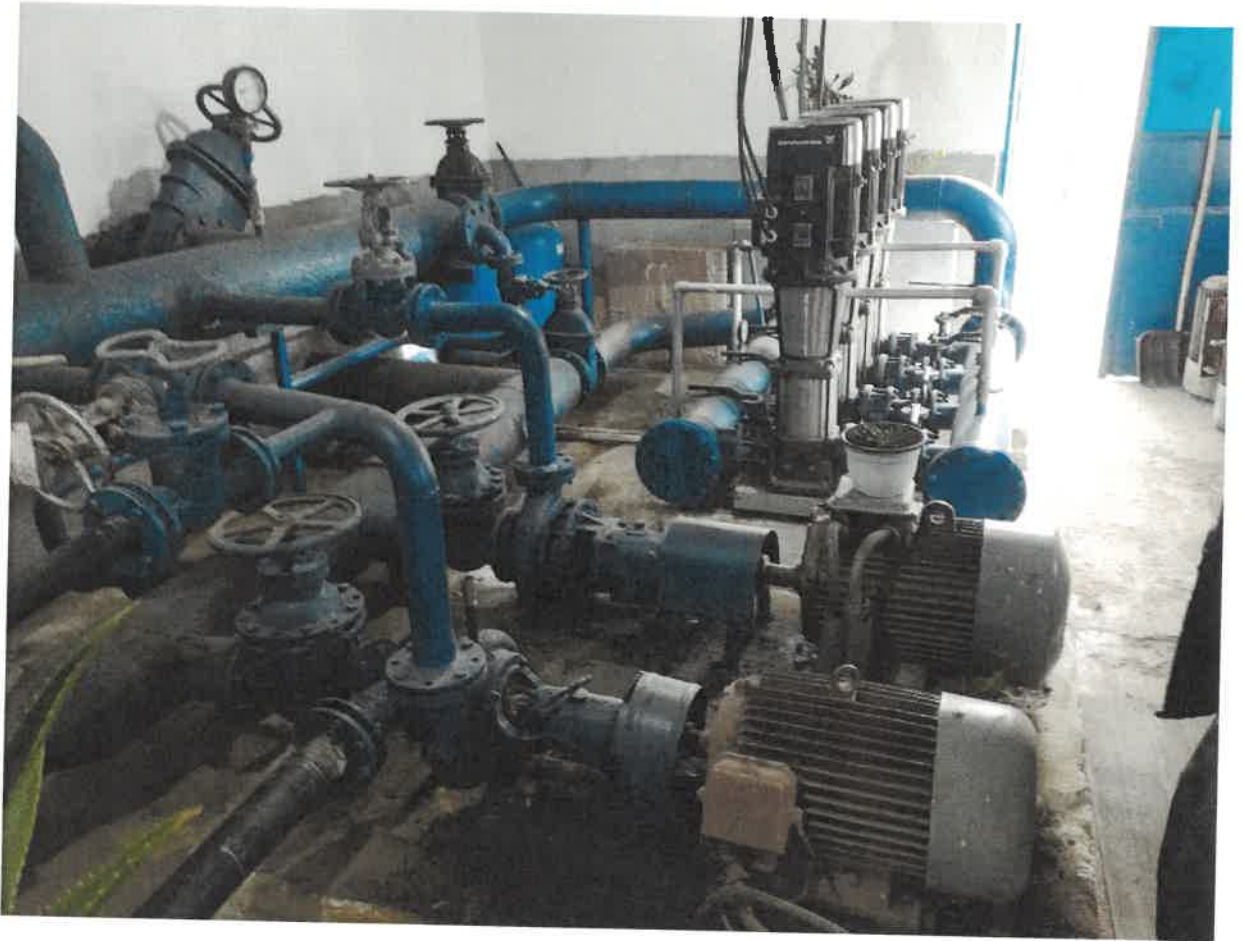
**Foto nr. 5 –GOSPODARIE APA LIPANESTI**

**Camera pompe**

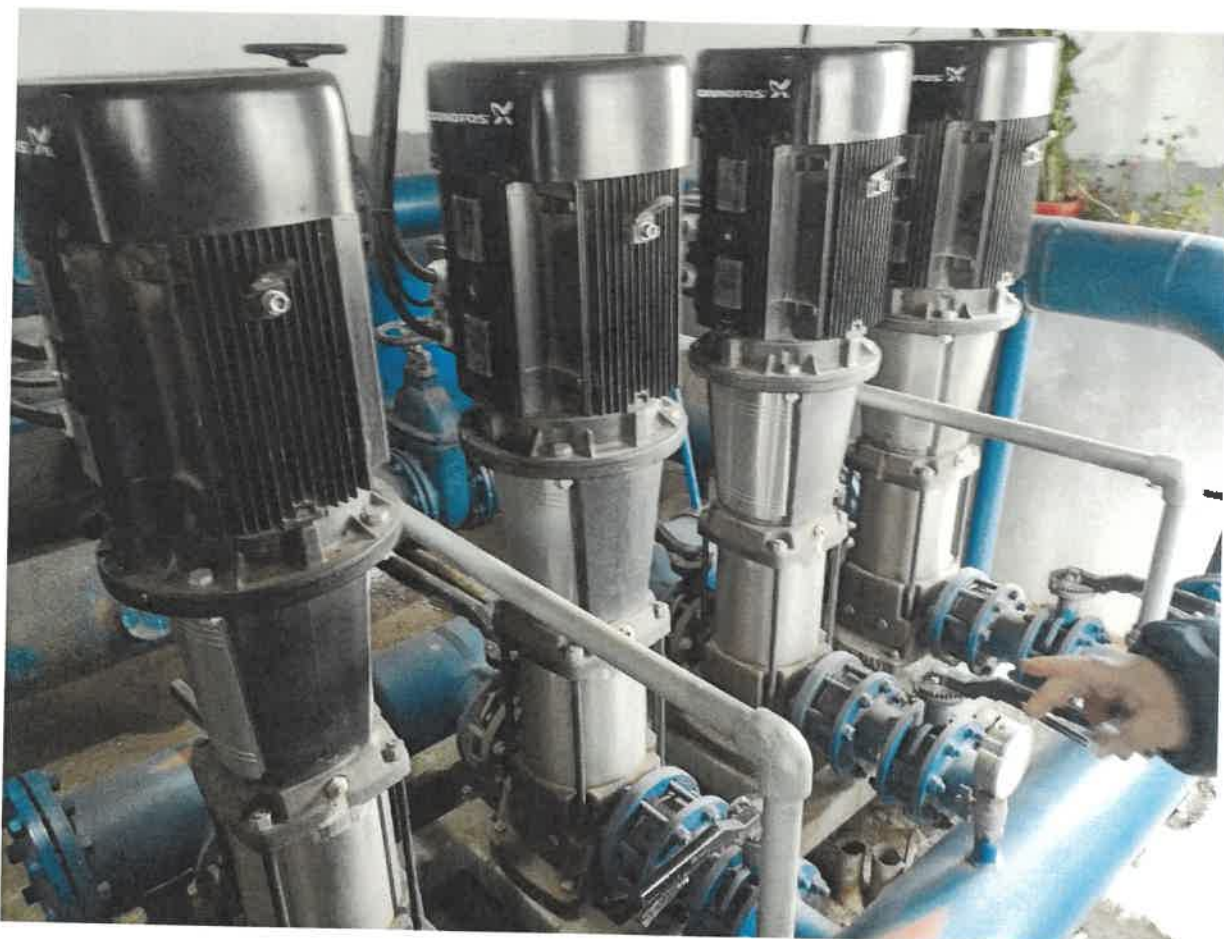
**Foto nr. 6 –GOSPODARIE APA LIPANESTI**

**Camera pompe**

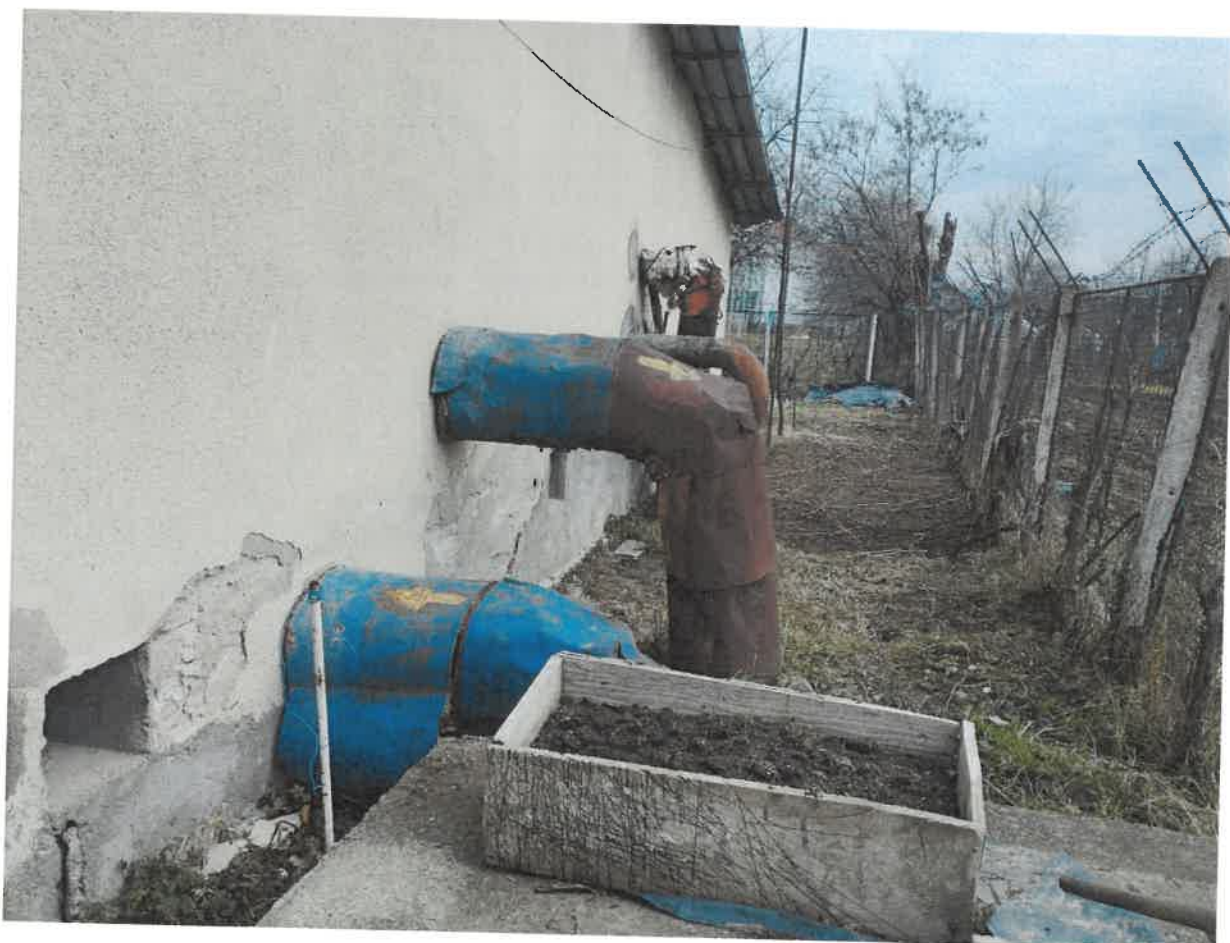
**Foto nr. 7 –GOSPODARIE APA LIPANESTI**

**Camera pompe**

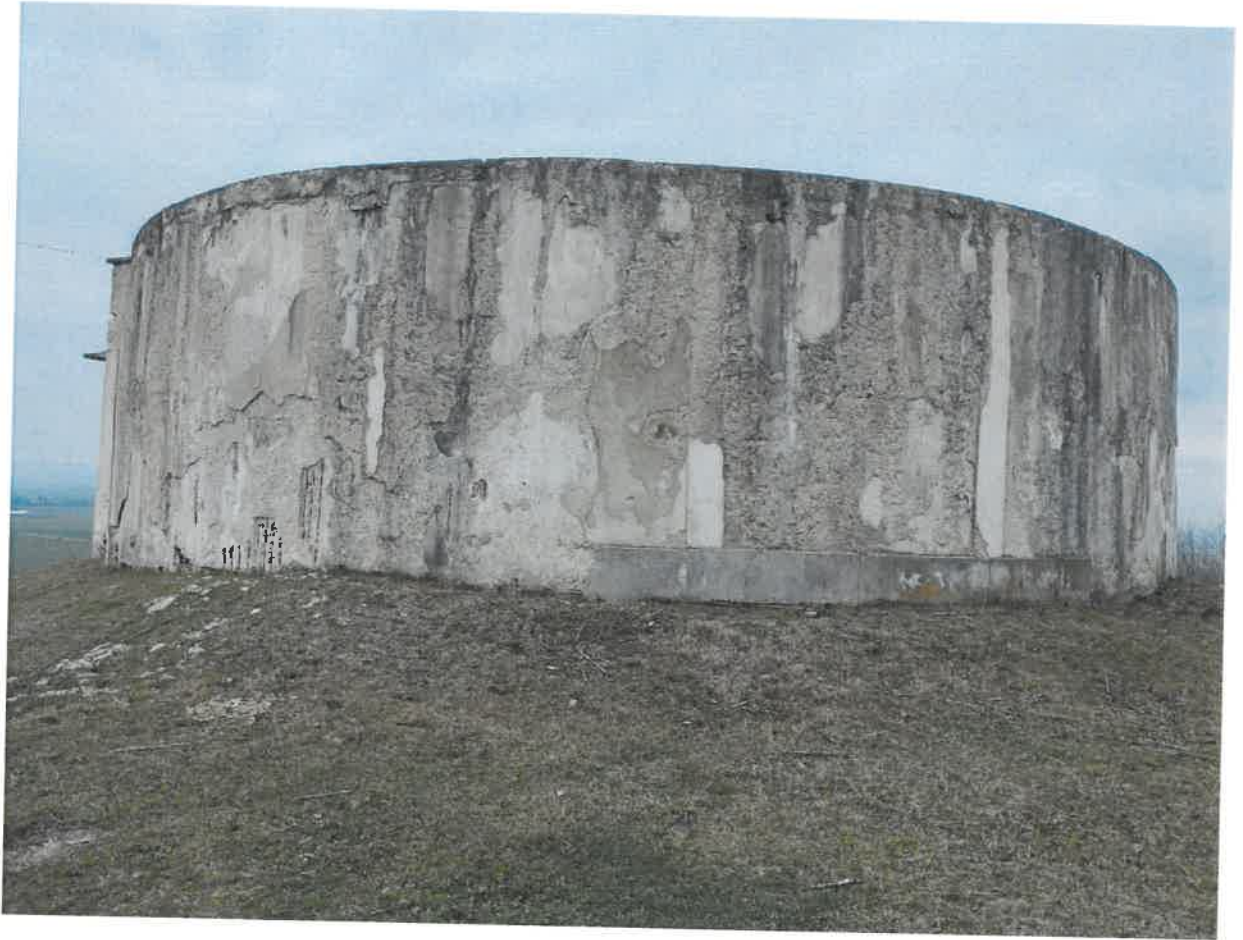
**Foto nr. 8 –GOSPODARIE APA BOLDESTI**

**CAPACITATE V=1000 mc**

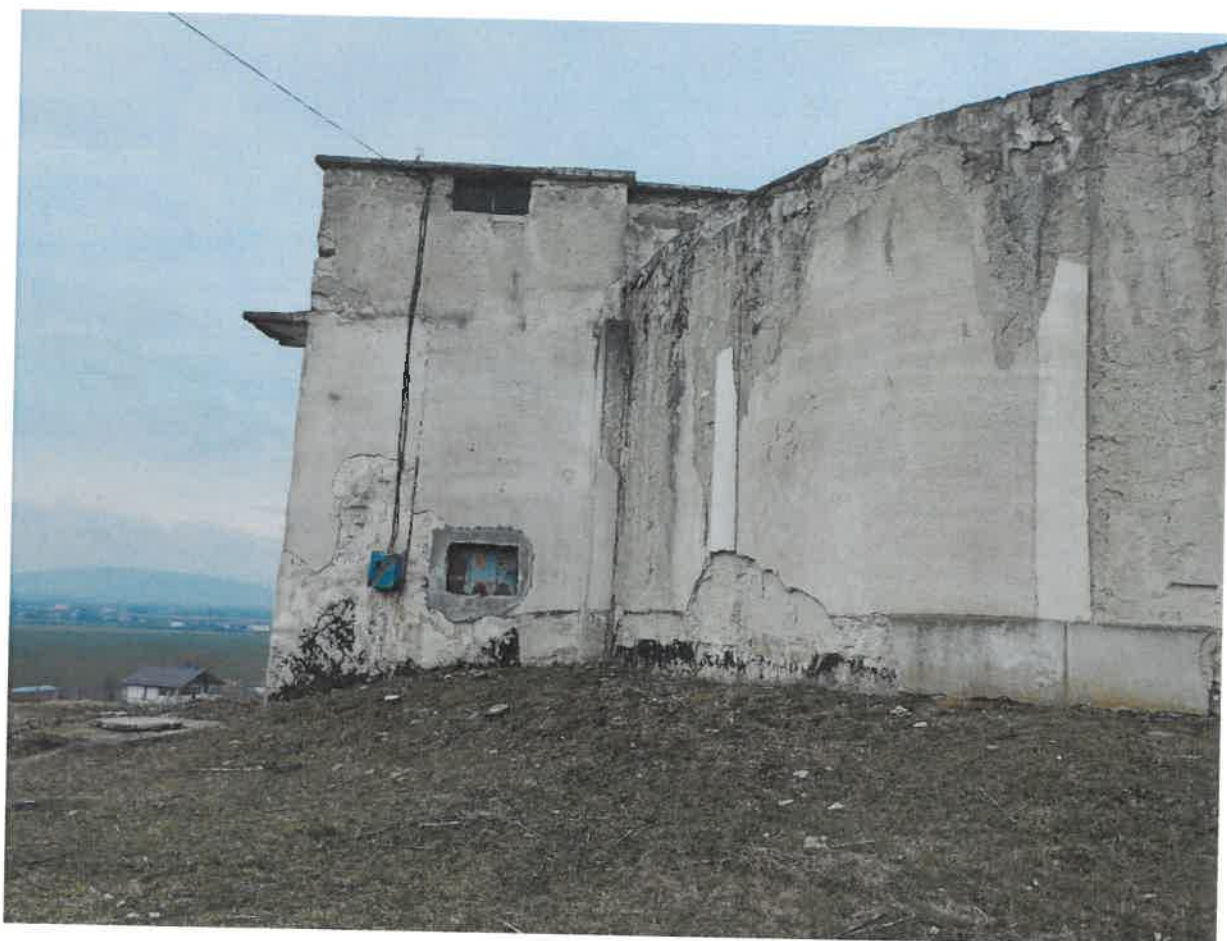
**Foto nr. 9 –GOSPODARIE APA BOLDESTI**

**CAPACITATE V=1000 mc**

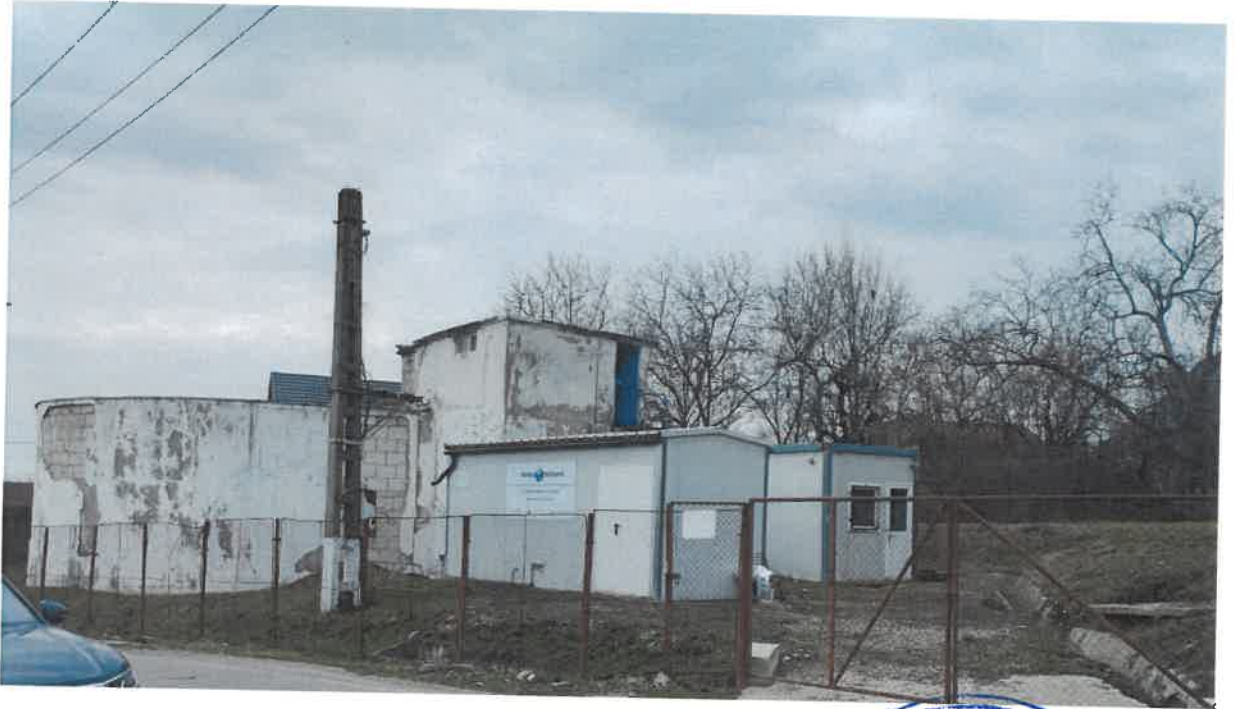
Foto nr. 10 –GOSPODARIE APA SCAENI

CAPACITATE V=1000 mc

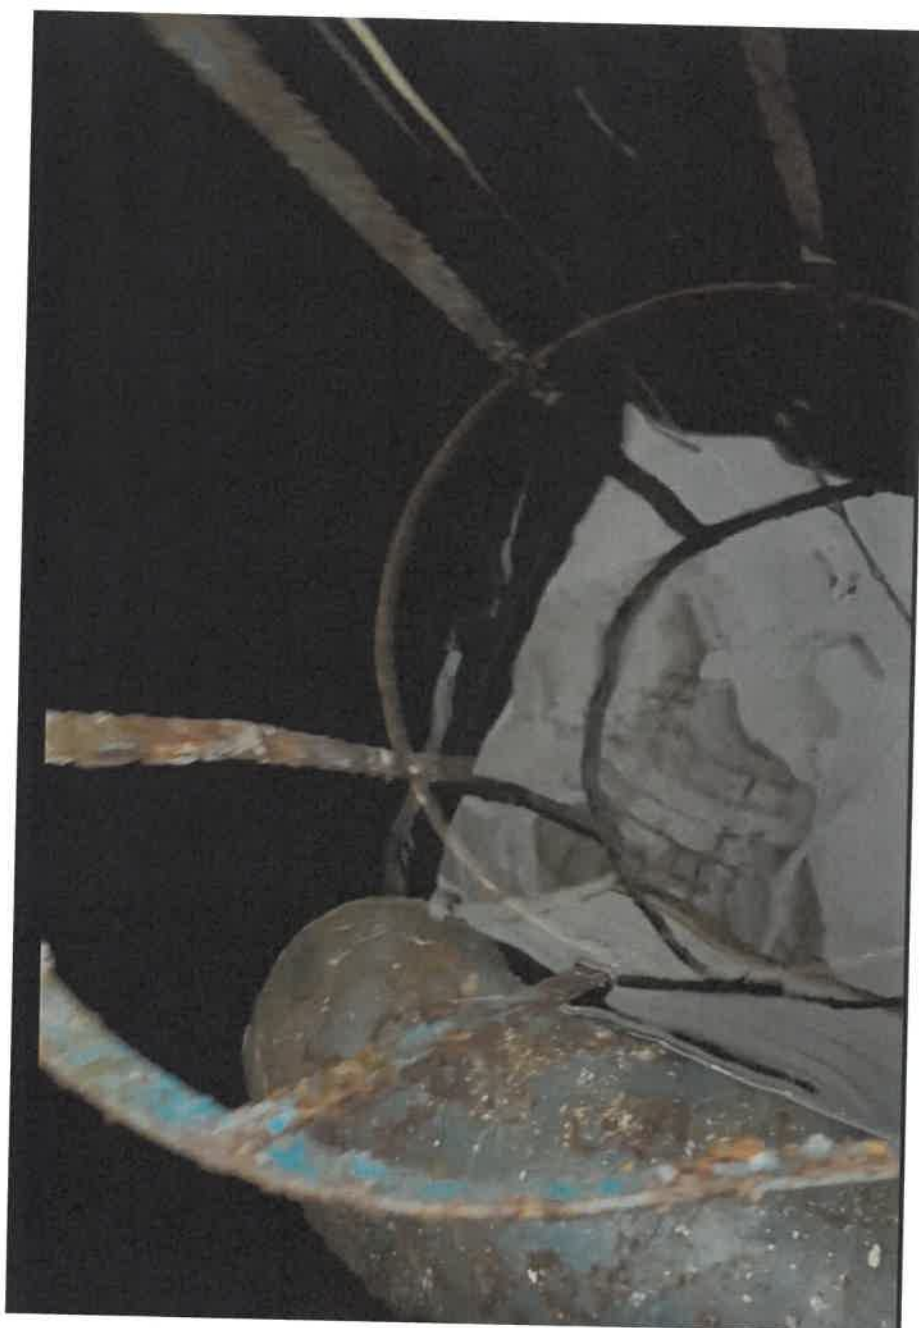
**Foto nr. 11 -GOSPODARIE APA SCAENI**

**CAPACITATE V=1000 mc**

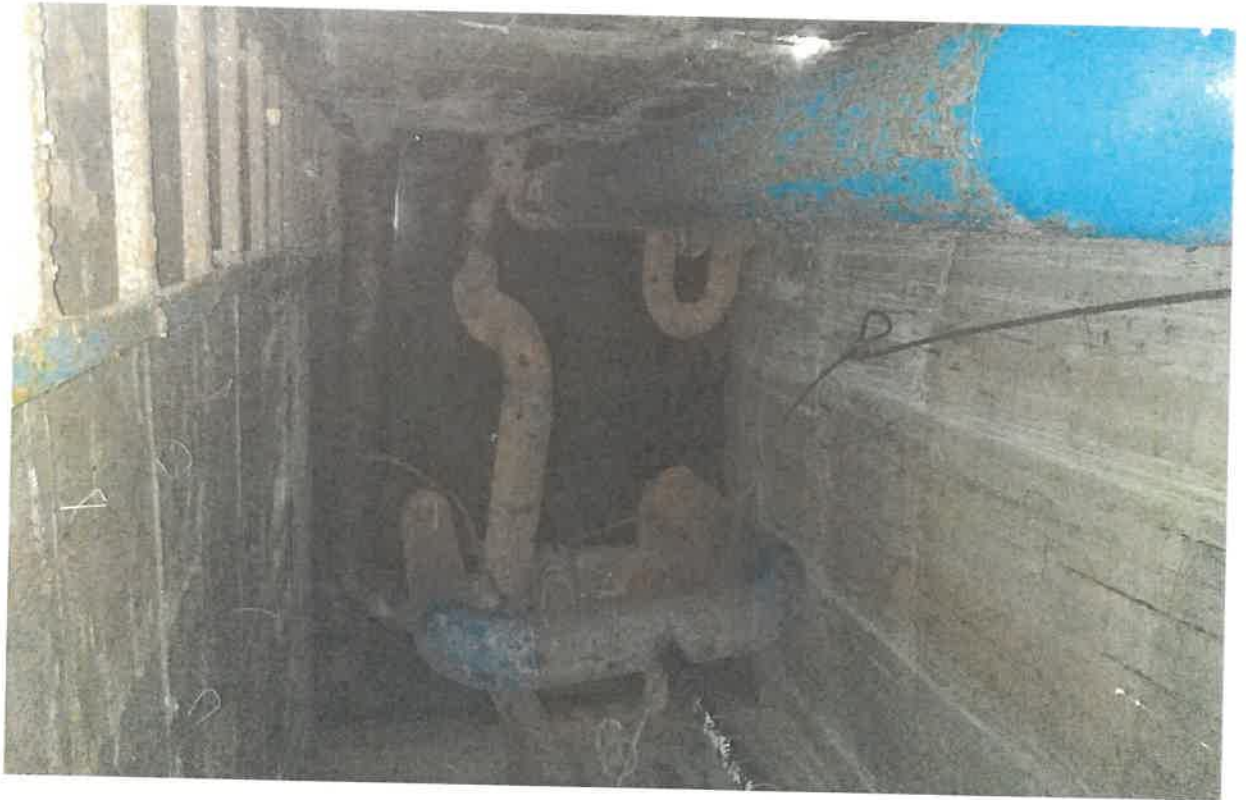
**Foto nr. 12 -GOSPODARIE APA SCAENI**

**CAPACITATE V=1000 mc**

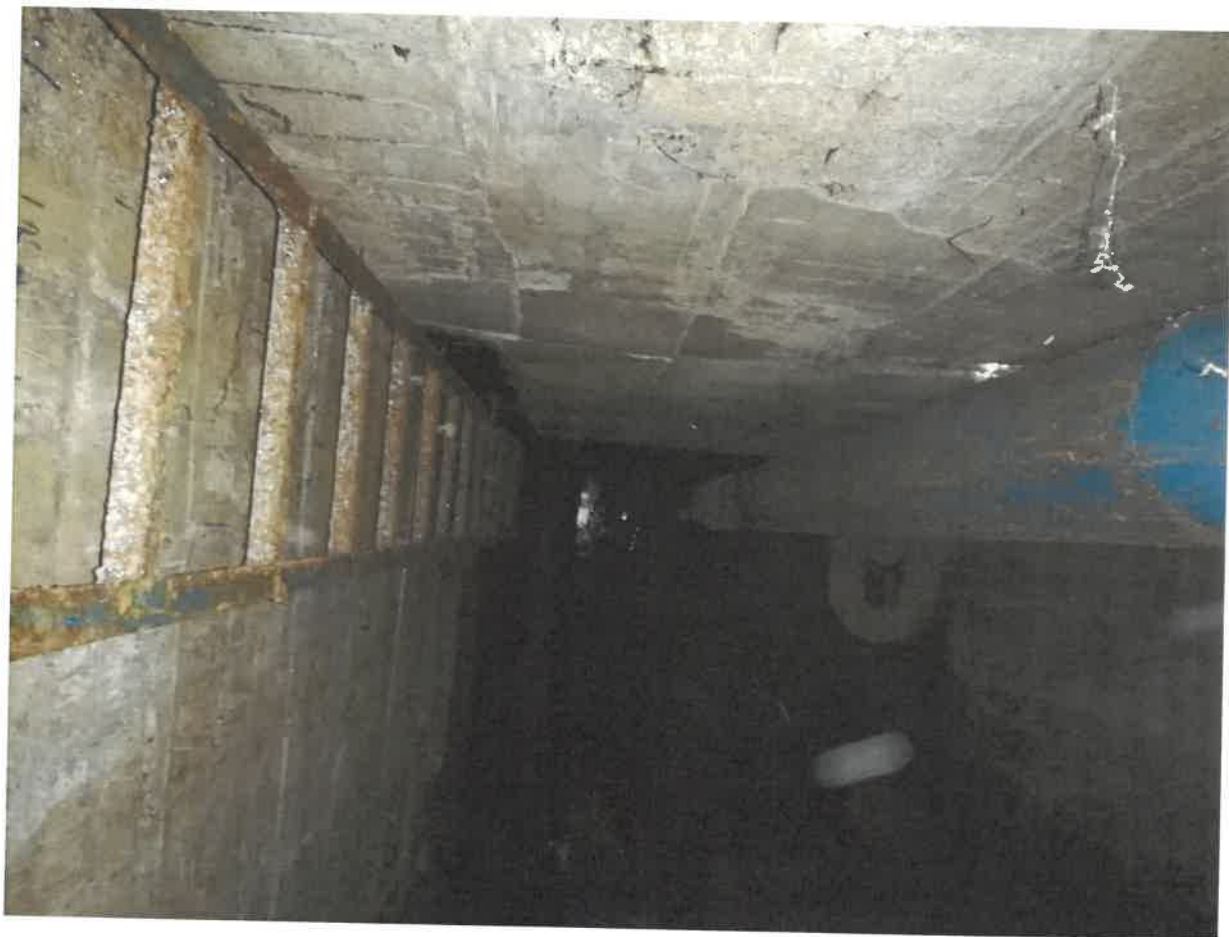
**Foto nr. 13 -GOSPODARIE APA SCAENI**

**CAPACITATE V=1000 mc**

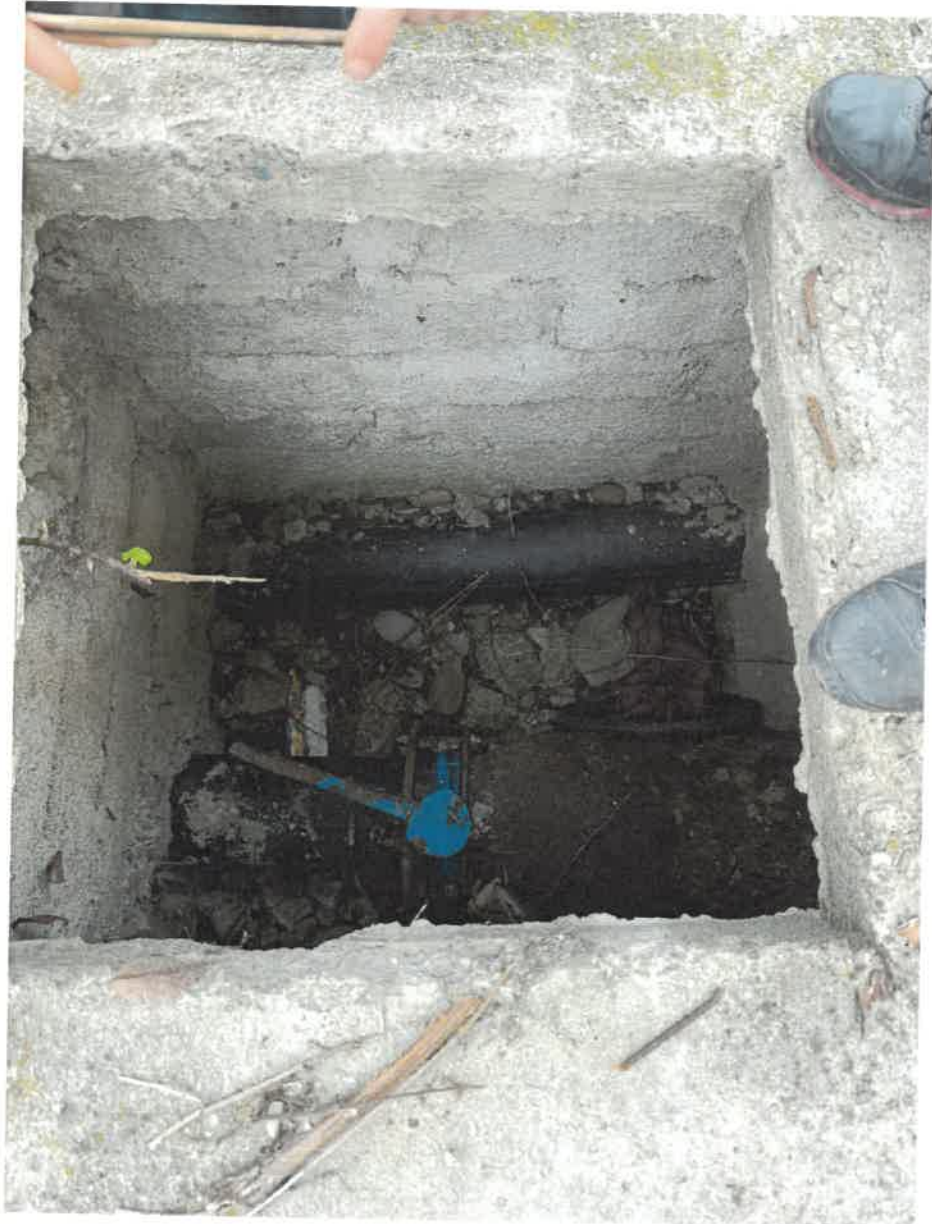
**Foto nr. 14 –CAMIN VANE**

S-a constatat lipsa caminelor de vane, aerisire, golire conform normativelor si stas-urilor in vigoare. Caminele existente nu sunt etansate corect, infiltrarea apei conducand la deteriorarea in timp a fittingurilor si armaturilor instalatiei hidraulice.
